RAPPORT FINAL RÉVISÉ

Accident survenu le 6 novembre 2002
à Luxembourg
au Fokker 27 Mk050 de Luxair
immatriculé LX-LGB

RAPPORT RÉVISÉ: JUILLET 2009

Rapport N° AET-2009/AC-01

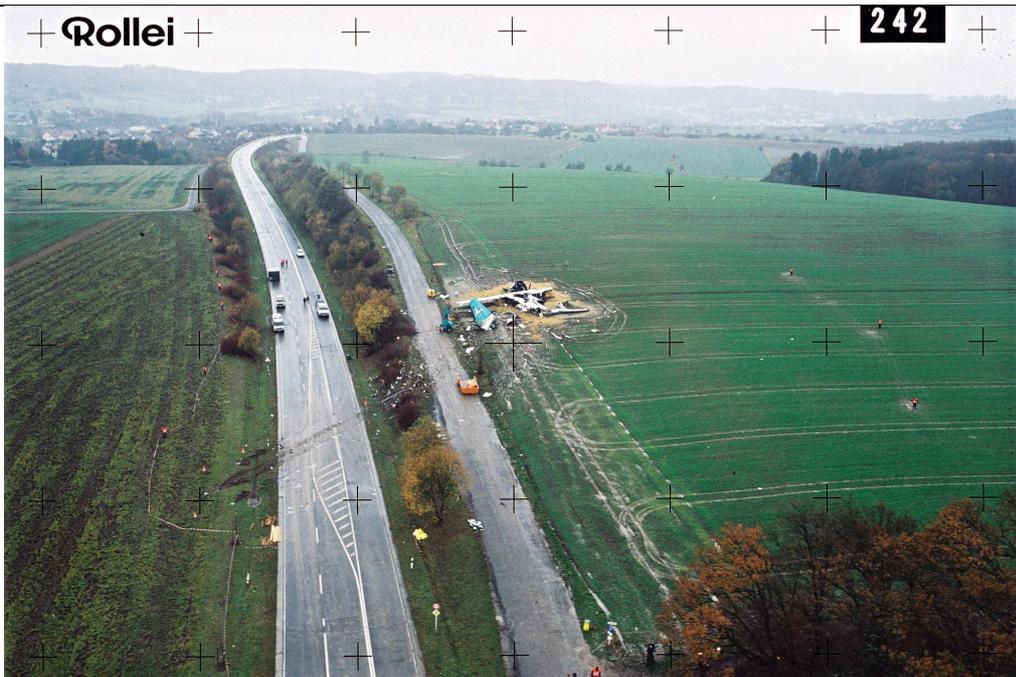
L'avion a touché le sol avec un cap sensiblement égal à 295°, comme l'indique l'axe principal des débris. Les traces du premier impact sont situées en bordure sud de la route nationale RN1. Elles sont constituées par les traces des deux trains d'atterrissage ainsi que par la trace du cône de queue.

Des marques de frottement, notamment du bout de l'aile gauche, se trouvent sur toute la largeur de la route et l'avion a rebondi sur un talus situé du côté nord de la route nationale RN1.

Vue aérienne de la route nationale 1 et du site

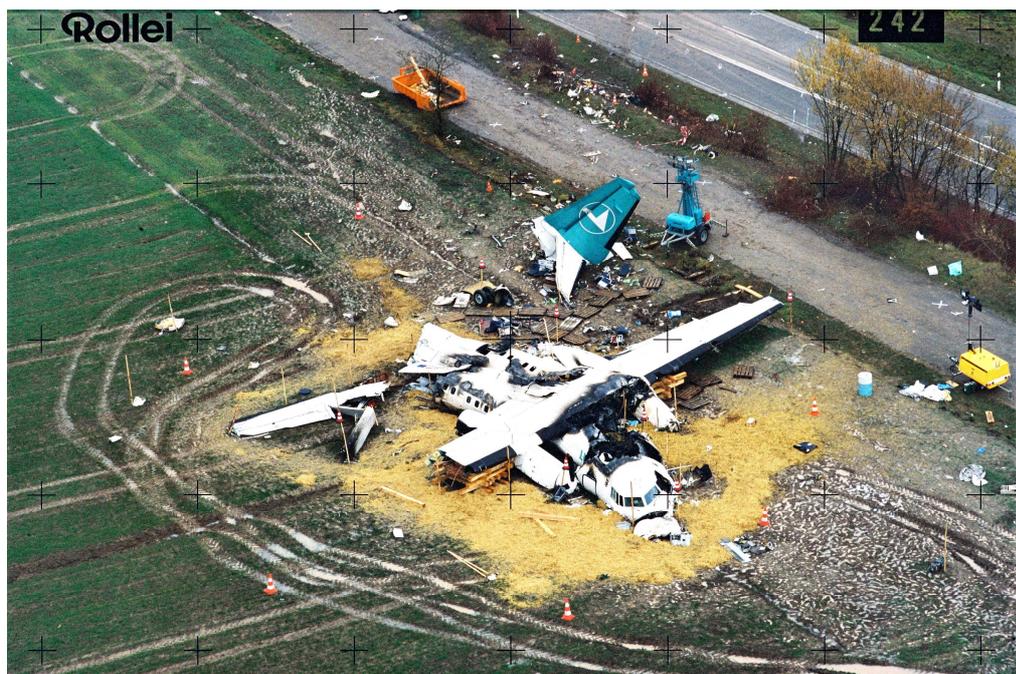
La majeure partie des dégâts résulte de ce choc au cours duquel l'avion a perdu trois pales de l'hélice droite, deux pales de l'hélice gauche, les roues des trains d'atterrissage gauche et droit.

De plus, l'arrière du fuselage s'est disloqué au niveau du bord de fuite des ailes lors de ce choc.

Après ce rebond, l'empennage et une partie de l'extrémité de l'aile droite se sont désolidarisés, l'arrière du fuselage s'est retourné sur la droite et l'avion s'est immobilisé vingt-cinq mètres plus loin dans un champ.

Vue aérienne du côté droit de l'avion

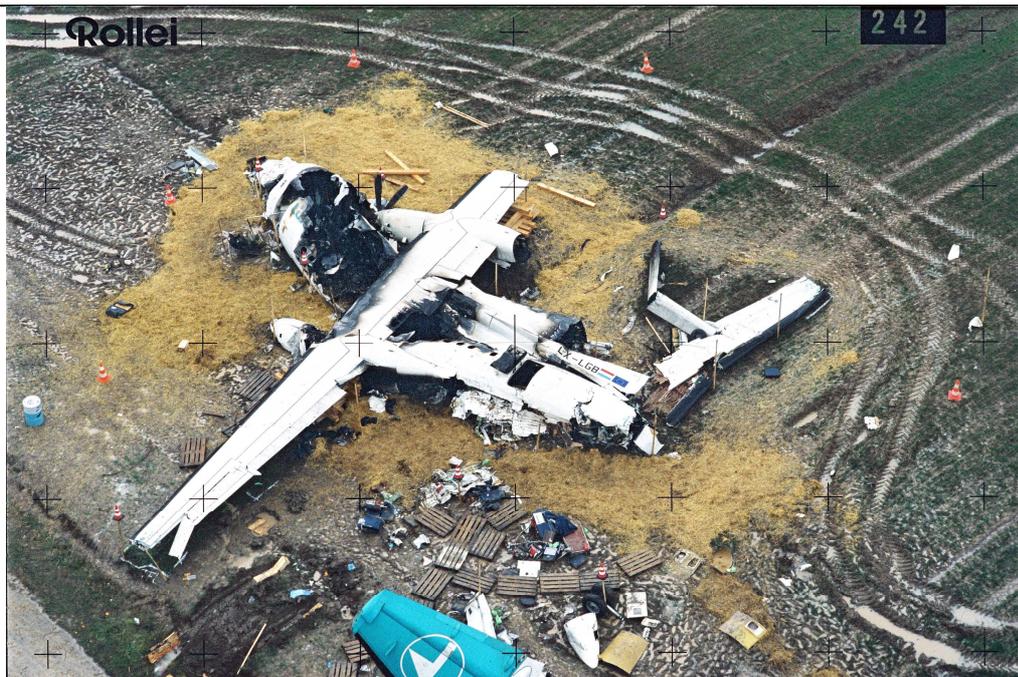
Vue aérienne du côté gauche de l'avion

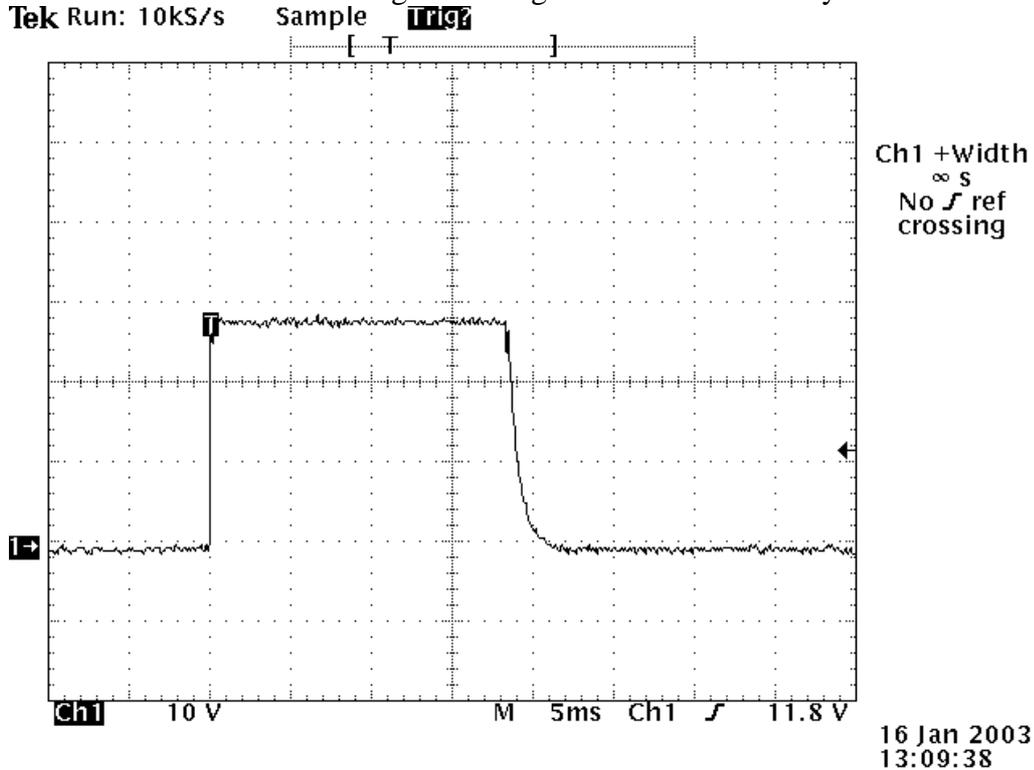
Les quatre «wheel speed discrete relays» ont été testés séparément en mode FLT et GND afin de vérifier leur comportement lors de la mise sous tension. En mode FLT, la durée du signal de mise sous tension varie entre 13 ms et 20 ms pour les quatre relais. En mode GND, la durée de ce signal varie entre de 11 ms et 19 ms. Tous les signaux se ressemblaient, seule la durée variait. Des tests répétitifs reproduisaient chaque fois les mêmes résultats. L'illustration suivante montre le signal du «right hand outboard relay».

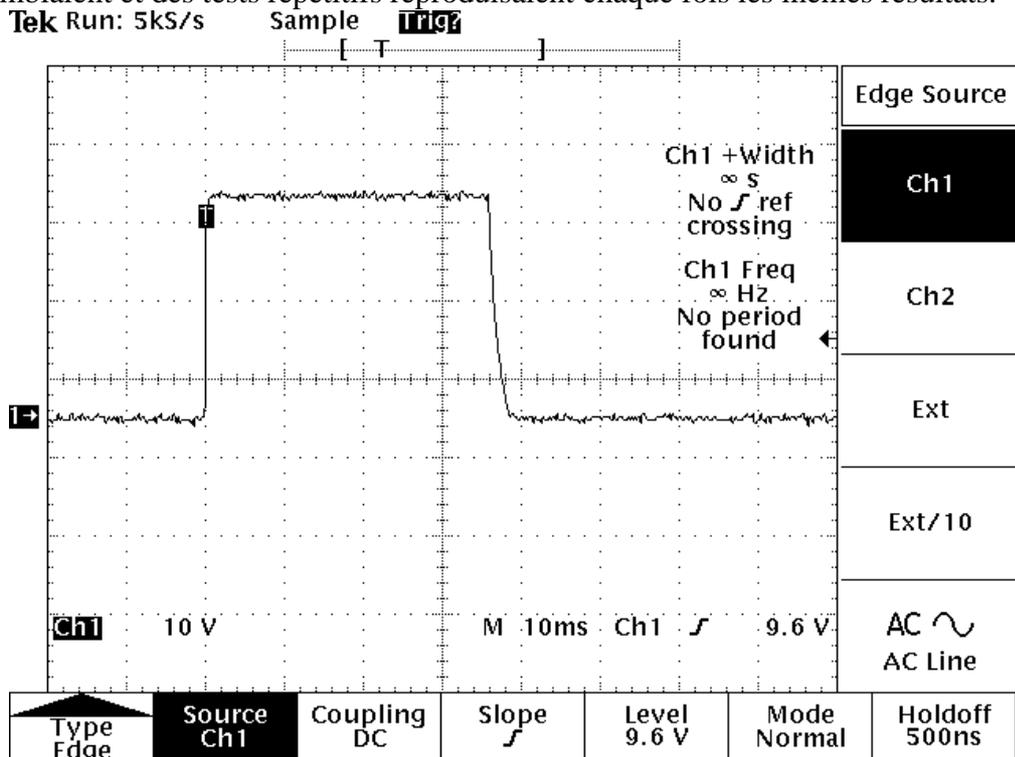
En vue de reproduire l'installation sur avion où deux relais, pour les trains gauche et droit, sont connectés en série, l'installation de test a été reconfigurée pour démontrer le comportement lors de la mise sous tension, cette fois uniquement en mode FLT, pour restituer la configuration de l'avion. La durée du signal de mise sous tension était de 36 ms pour les côtés gauche et droit. Le signal du côté droit est illustré ci-après. Tous les signaux se ressemblaient et des tests répétitifs reproduisaient chaque fois les mêmes résultats.

Ces essais reflètent les caractéristiques de fonctionnement du boîtier antiskid, numéro de pièce 6004125 installé sur l'avion accidenté.

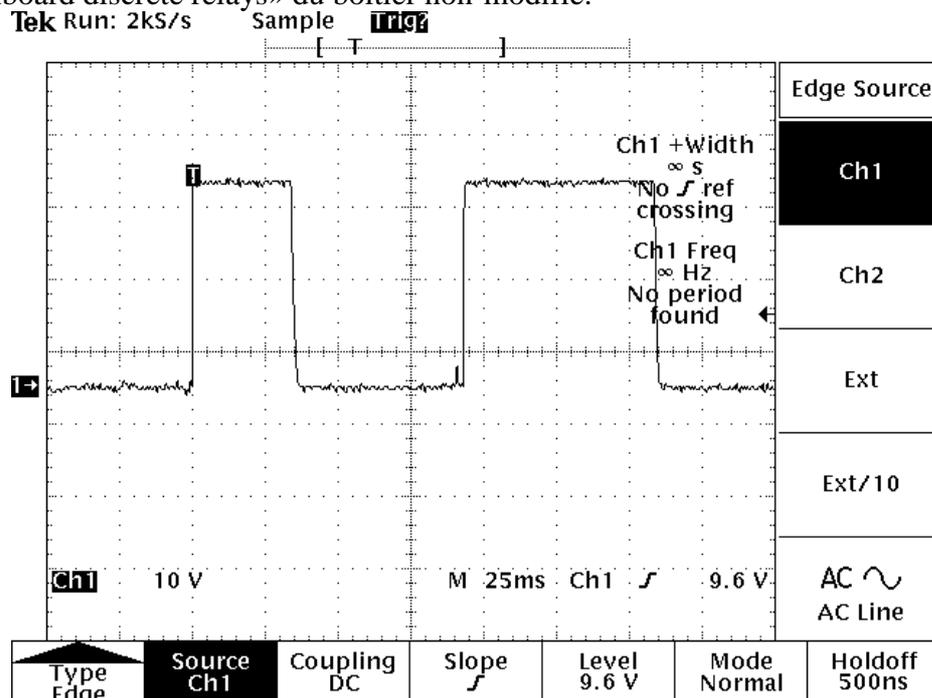
Le résultat était que la première impulsion (~35 ms) était due à la mise sous tension du boîtier à travers la libération des verrous du train et la deuxième impulsion (~65 ms) était due au signal EMI.

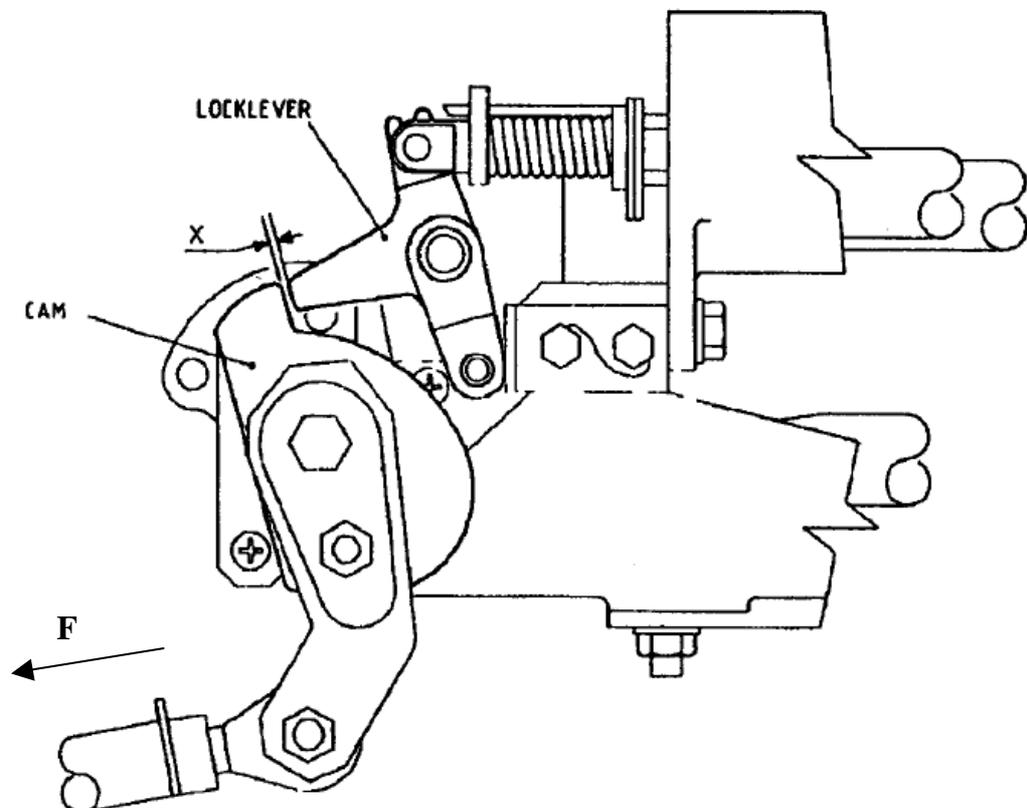
Un dernier essai a été effectué pour déterminer la force requise pour empêcher la libération du «flight idle locklever» et du «flight idle cam» (voir illustration ci-après).

Quand le «flight idle cam» est poussé contre le «flight idle locklever» et que le solénoïde est alimenté, la force (F) qui est appliquée détermine si le «flight idle locklever» peut se libérer.

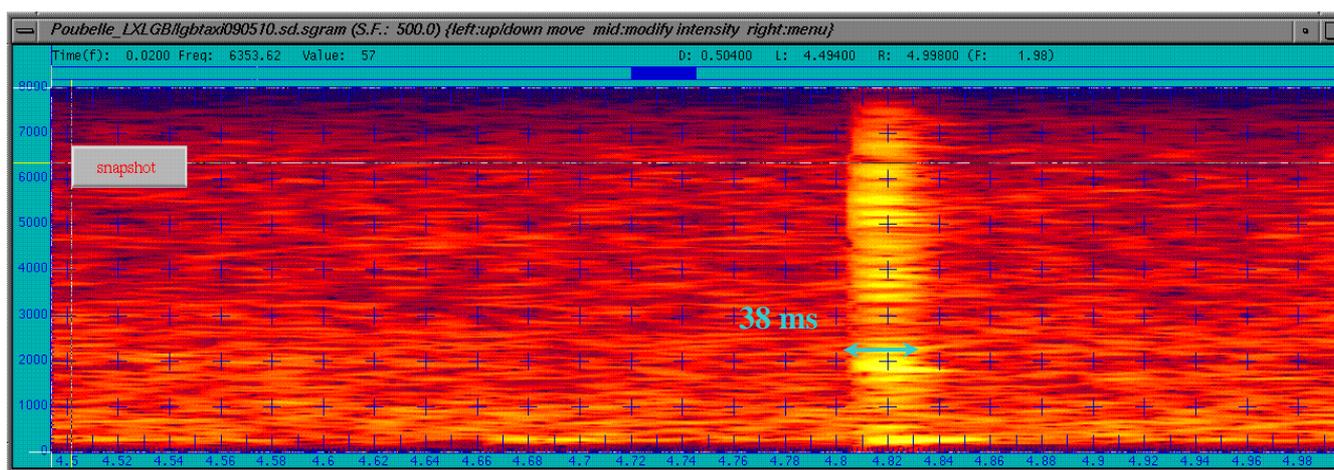
Fig. 3: Représentation Temps – Fréquence du bruit transcrit. Time – Frequency representation of the transcribed noise.

La figure ci-dessus représente le bruit enregistré sur le CVR de l'accident et transcrit comme l'activation des taxi lights. La figure suivante représente un enregistrement du bruit généré par l'activation des taxi lights lors des essais au sol.

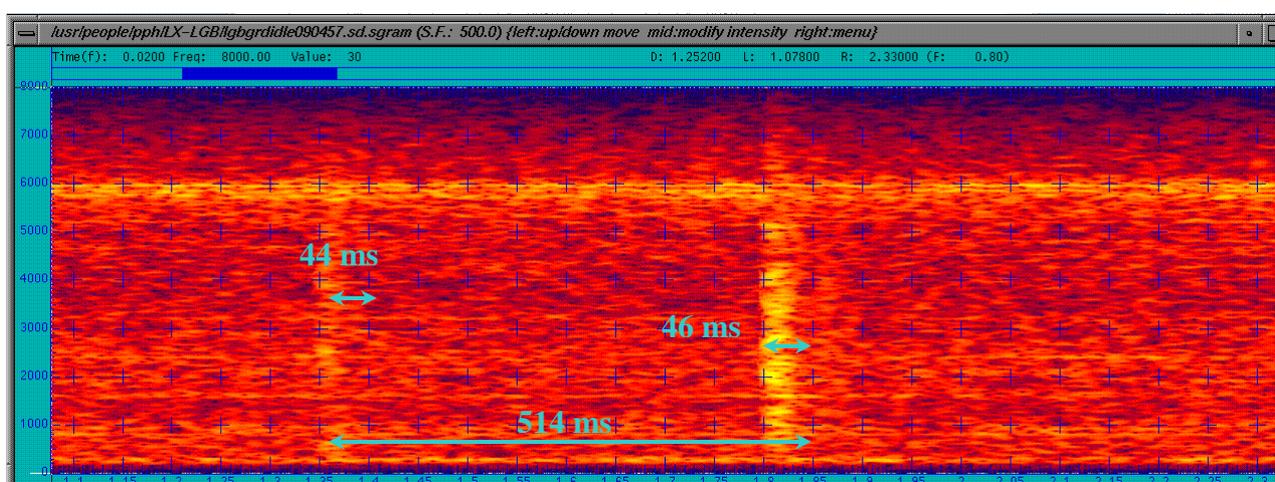
09 h 04 min 58 s : "Bruit de sélecteur similaire au déplacement du Ground Idle Stop" / "Sound similar to the operation of the Ground Idle Stop Selector"

Fig. 6: Représentation Temps – Fréquence du bruit transcrit. Time – Frequency representation of the transcribed noise.

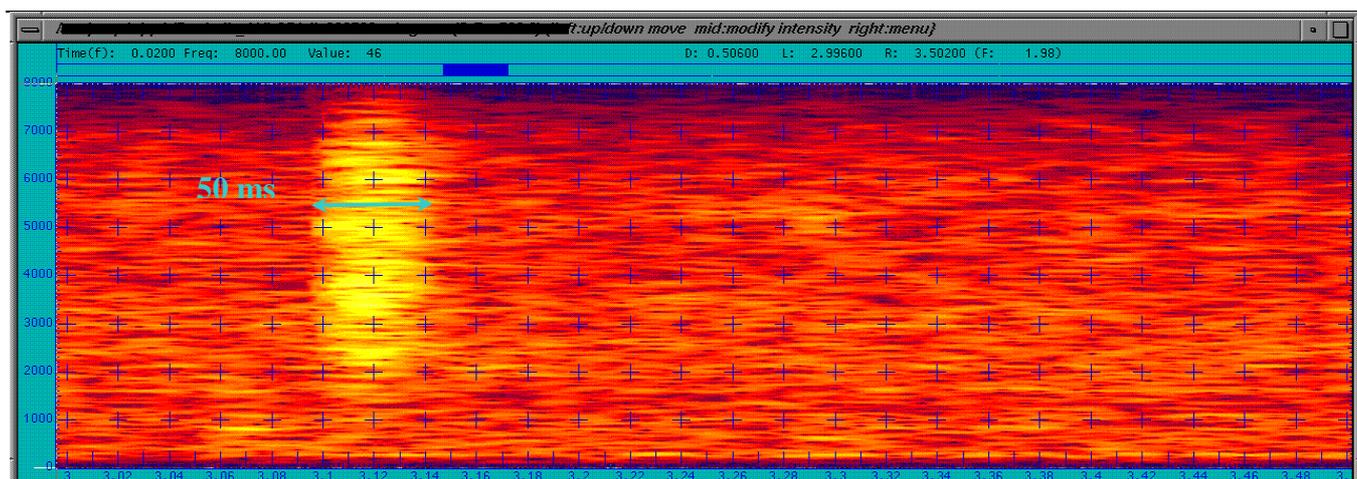
This noise is generated when, from the Flight Idle position of the throttles the pilot has to lift two levers called Ground Range Selector permitting the movement of the throttles into the Beat range. A noise can be heard for each lever, left and right. However, when the operation is done simultaneously for both sides, the two noises appear to be one.

Fig. 10: Représentation Temps – Fréquence du bruit transcrit. Time – Frequency representation of the transcribed noise.
