Rapport

Accident survenu le **4 mars 2013**
peu après le décollage d'Annemasse (74)
à l'avion Beechcraft Premier 1A
immatriculé **VP-CAZ**

BEA

Décrochage après le décollage en conditions givrantes, collision avec le sol, incendie

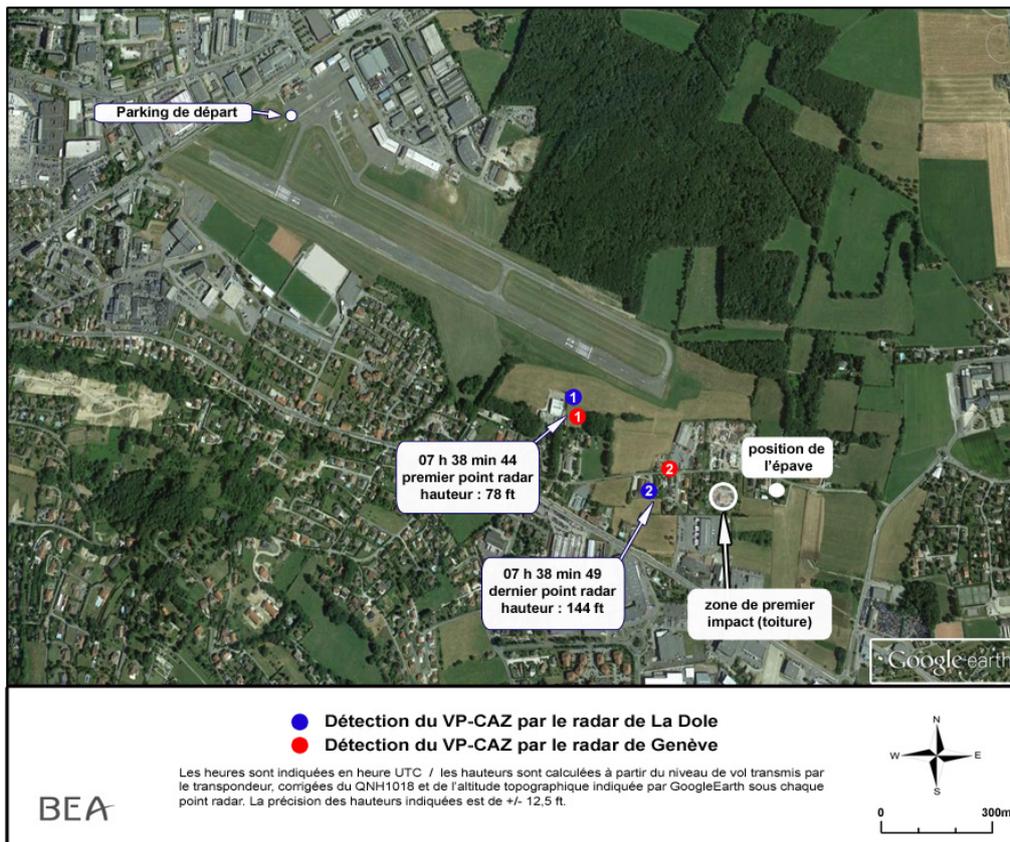
Figure 1 - Positions radar et emplacement de l'épave

A 7 h 38 min 52, le train principal gauche heurte le toit d'une première maison. L'avion entre ensuite en collision avec le sol. Lors de la séquence d'impact, les trois trains d'atterrissage et l'aile gauche se désolidarisent du reste de l'avion. Ce dernier glisse sur le sol sur une distance d'environ 100 m avant d'entrer en collision avec une cabane de jardin, un muret et des arbres dans le jardin d'une deuxième maison. L'avion prend feu et s'immobilise.

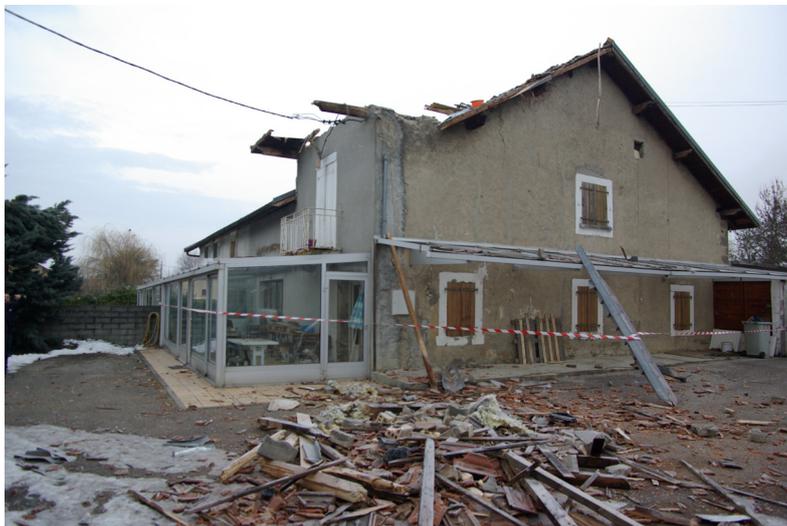
Figure 2 - Dommages sur la maison

L'avion a heurté la toiture d'une maison à environ 500 m du seuil de piste 30 d'Annemasse, puis des arbres situés entre 10 et 20 m plus loin. La partie endommagée du toit se situe à environ 5 m de hauteur. La personne présente dans la maison au moment de l'accident n'a pas été blessée.

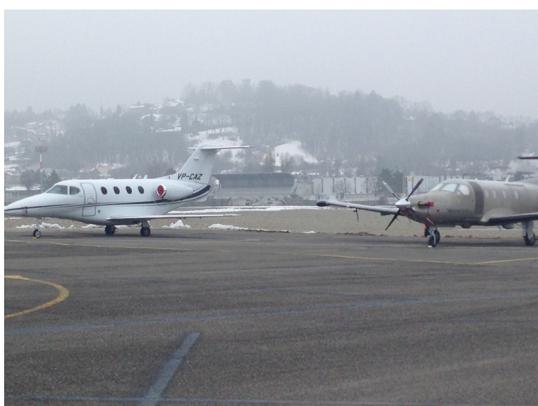
Figure 4 - Photo prise le matin de l'accident sur l'aérodrome

Une photo de l'aérodrome prise environ 50 minutes avant l'accident, montre la présence de stratus bas, ainsi que de la neige au sol.

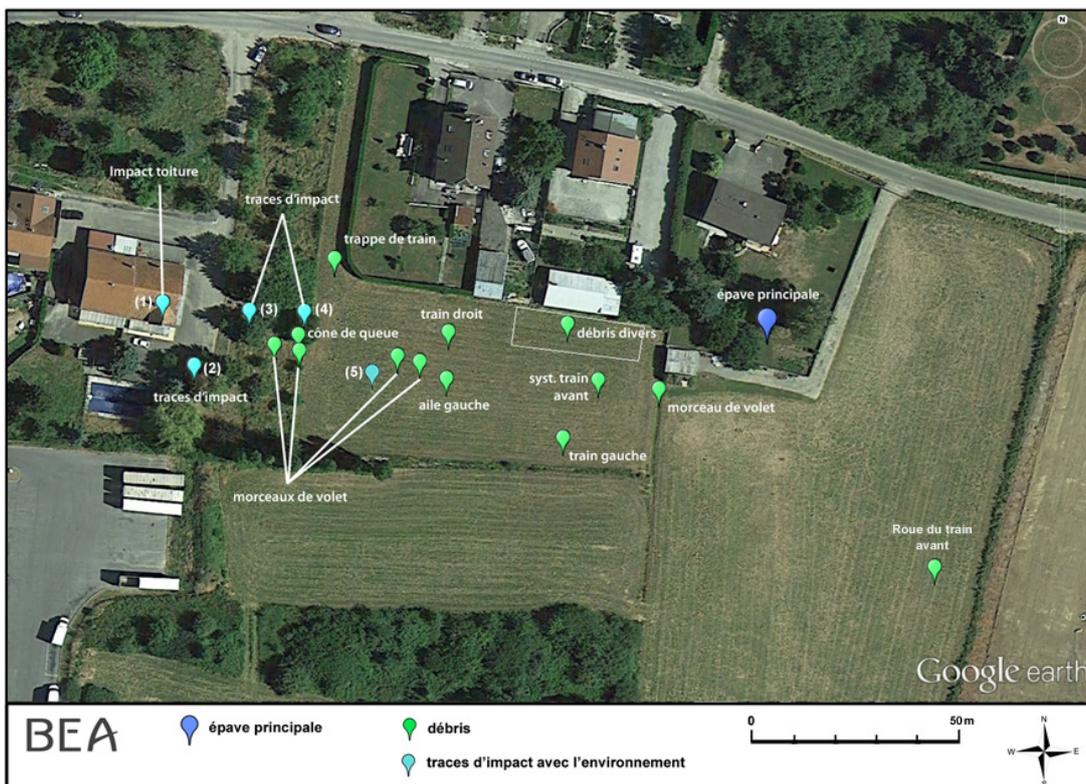
Figure 6 - Répartition des principaux débris

- ❑ l'aile gauche, qui présente des traces de même couleur que celles des tuiles appartenant à la première maison endommagée. Des traces de feu (suie) ont été observées sur cette aile, au niveau de la zone de rupture ;
- ❑ le train principal gauche, sur lequel des morceaux de charpente en bois et des traces de dépôt de la couleur des tuiles ont été retrouvés.

Une première trace importante d'impact avec le sol a été observée dans le champ, à 20 m de sa limite ouest, sur une longueur de 15 m. Elle présente une légère courbure vers la gauche (dans le sens de la trajectoire). Le train principal droit a été retrouvé à l'extrémité de cette trace.

Une deuxième trace, moins étendue mais plus profonde, a été observée à gauche de la précédente.

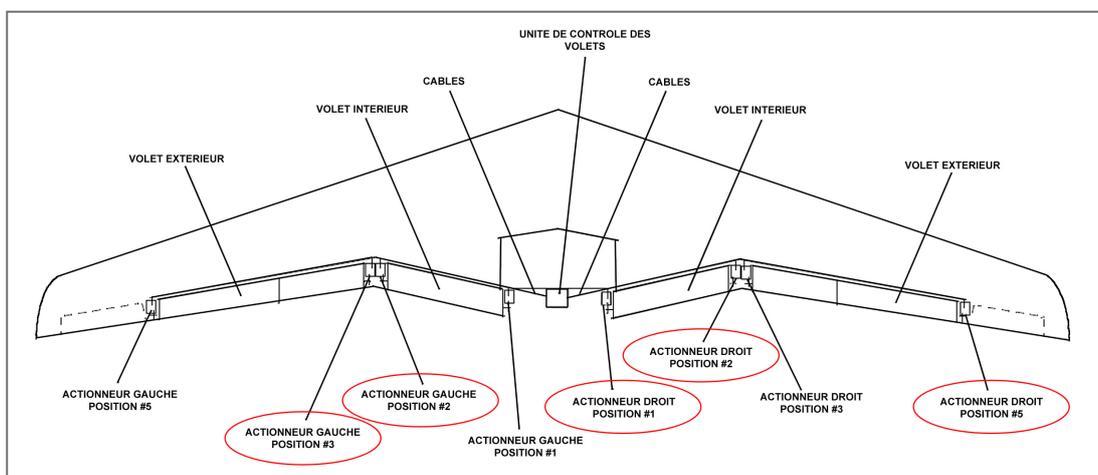
Figure 7 - Position des actionneurs des volets retrouvés sur le site

Parmi les huit actionneurs de volets, six ont été retrouvés et examinés. Le positionnement de cinq d'entre eux a pu être identifié (entourés sur la figure ci-dessous).

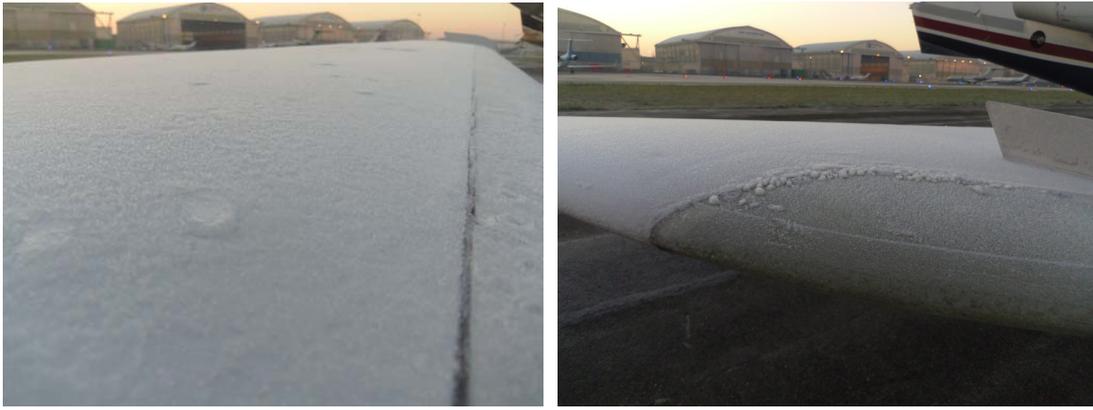
Figure 9 - Rugosité sur une aile contaminée par du givre

Pour cela, un contrôle visuel et/ou tactile doit être effectué par le commandant de bord. Il vise à détecter sur les surfaces la présence de rugosité ou de sensations différentes de celles de la peau de l'aéronef, en particulier sur les surfaces critiques comme les ailes et l'empennage horizontal. Les ailes photographiées ci-dessous sont celles d'un Beechcraft Premier 1A ayant stationné toute une nuit à l'extérieur sur l'aéroport du Bourget par des conditions météorologiques similaires à celles qui régnaient à Annemasse le 4 mars 2013. Du givre blanc, présentant des rugosités à quelques endroits, s'est déposé sur toute la surface des ailes, sans qu'il y ait eu de précipitations au préalable.
