Untersuchungsbericht

Art des Ereignisses:	Unfall
Datum:	30. September 2015
Ort:	Saarbrücken
Luftfahrzeug:	Flugzeug
Hersteller / Muster:	Bombardier Inc./DHC-8-402
Personenschaden:	keiner
Sachschaden:	Luftfahrzeug schwer beschädigt
Drittschaden:	keiner
Aktenzeichen:	BFU 15-1354-AX

Beim Start auf der Piste 09 des Flughafens Saarbrücken fuhr das Fahrwerk während des Rotierens ein. Das Flugzeug kam ca. 425 m vor dem Pistenende auf dem Rumpf liegend schwer beschädigt zum Stillstand. Personen wurden nicht verletzt.

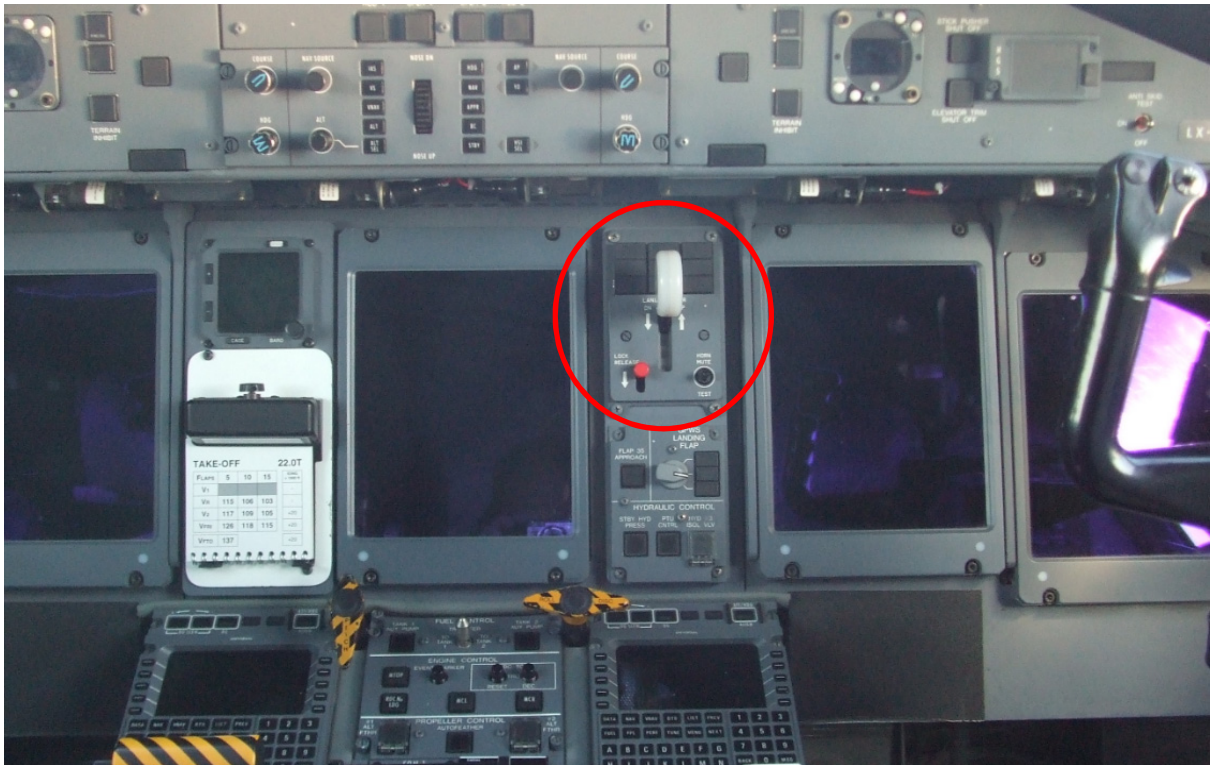
Das Design der Fahrwerksbedieneinheit, des Fahrwerkshebels, des „Lock Release“-Knopfes und der Anzeigen, stammt bereits aus den 70er Jahren und wurde erstmals im Muster de Havilland Canada DHC-7 (Dash 7) verwendet.

Position Fahrwerkshebel, Lock Release und Anzeigeleuchten im Cockpit

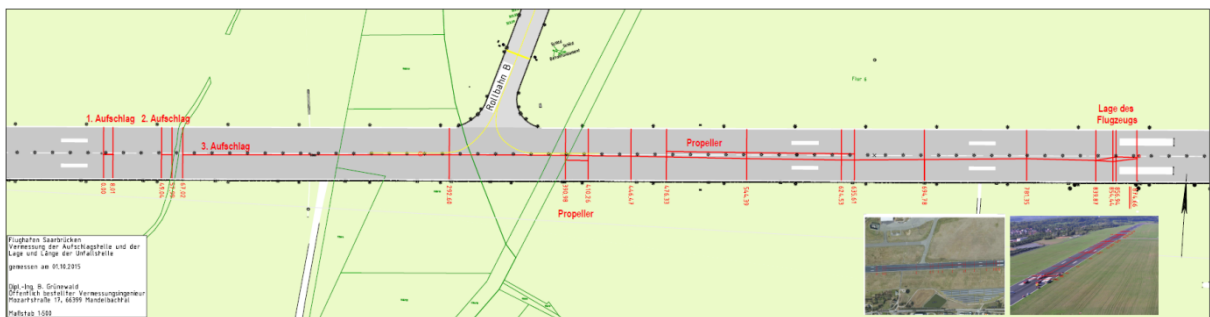
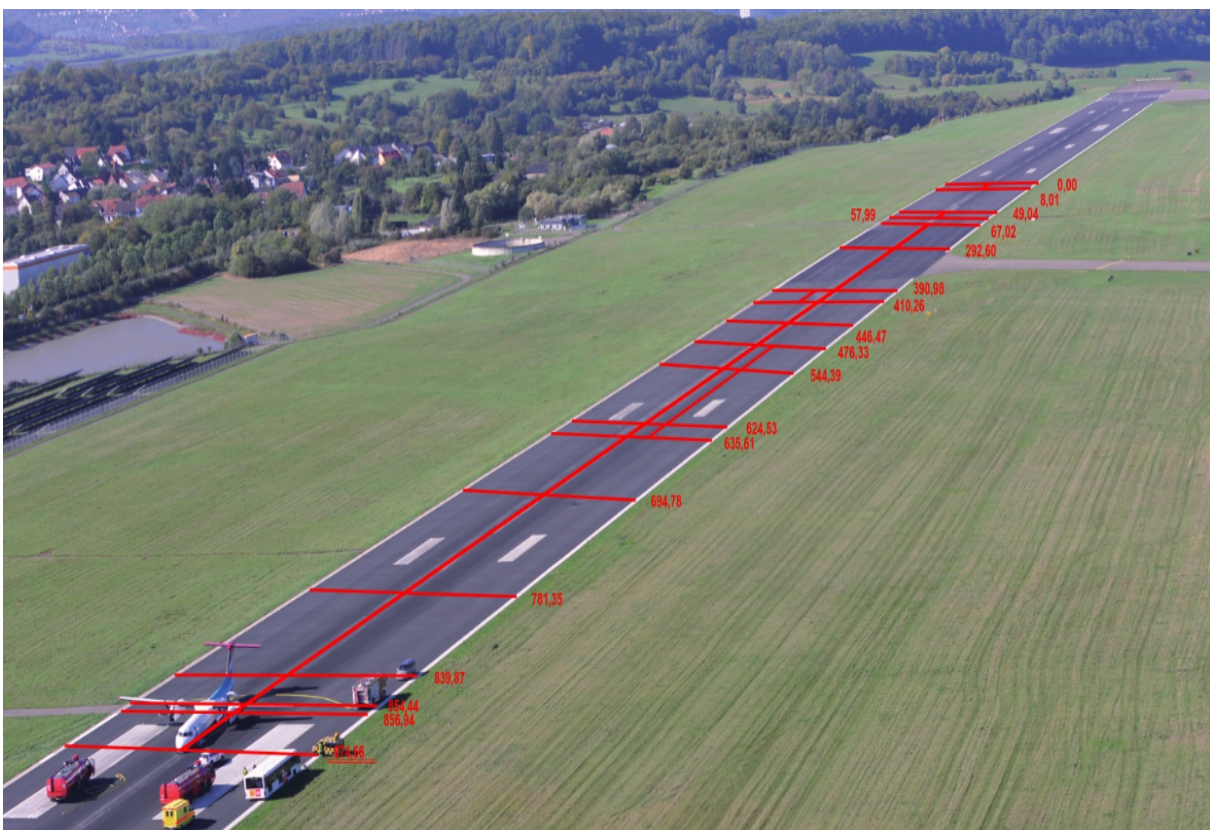
Das Flugzeug kam nach drei Aufschlägen und einer durchgängigen Rutschstrecke von ca. 807 m auf Höhe der PAPI-Anlage der Piste 27 zirka mittig der Piste zum Liegen.

Übersicht Rutschspur und Endlage des Flugzeugs

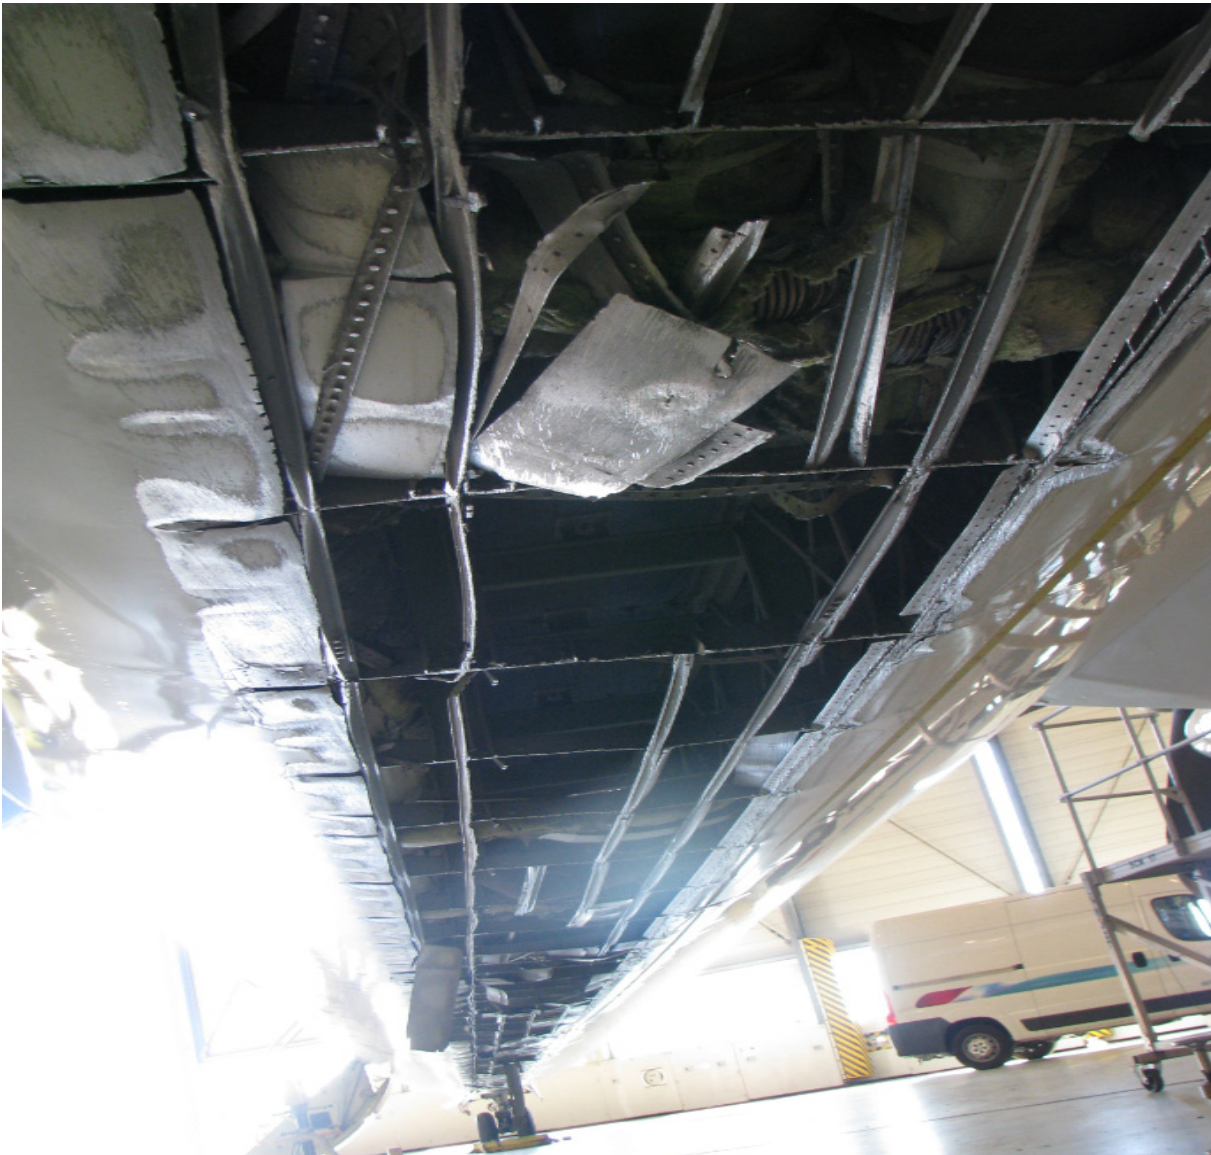
Das Flugzeug lag aufrecht auf dem Rumpfboden. Das Hauptfahrwerk war vollständig eingefahren und die Fahrwerksklappen an den Triebwerksgondeln waren geschlossen. Das Bugfahrwerk war eingefahren, die vorderen Bugfahrwerksklappen waren geöffnet und beschädigt. Der Fahrwerkshebel im Cockpit stand auf UP, d.h. auf Einfahren. Die Propellerplätter des linken Propellers waren um ca. 40 cm und die des rechten Propellers um ca. 1 cm verkürzt. Entsprechende Propellereinschlagsmarken waren auf der Piste vorhanden. Die linke seitliche Finne unterhalb des Rumpfes war auf ganzer Länge um ca. 3 cm abgeschliffen. Der Rumpfboden war ab ca. 2 m hinter dem Bugfahrwerk bis auf Höhe der hinteren Gepäckraumtür zerkratzt, eingedrückt bzw. komplett durchgeschliffen.

Schaden an der Unterseite des Rumpfes in Flugrichtung

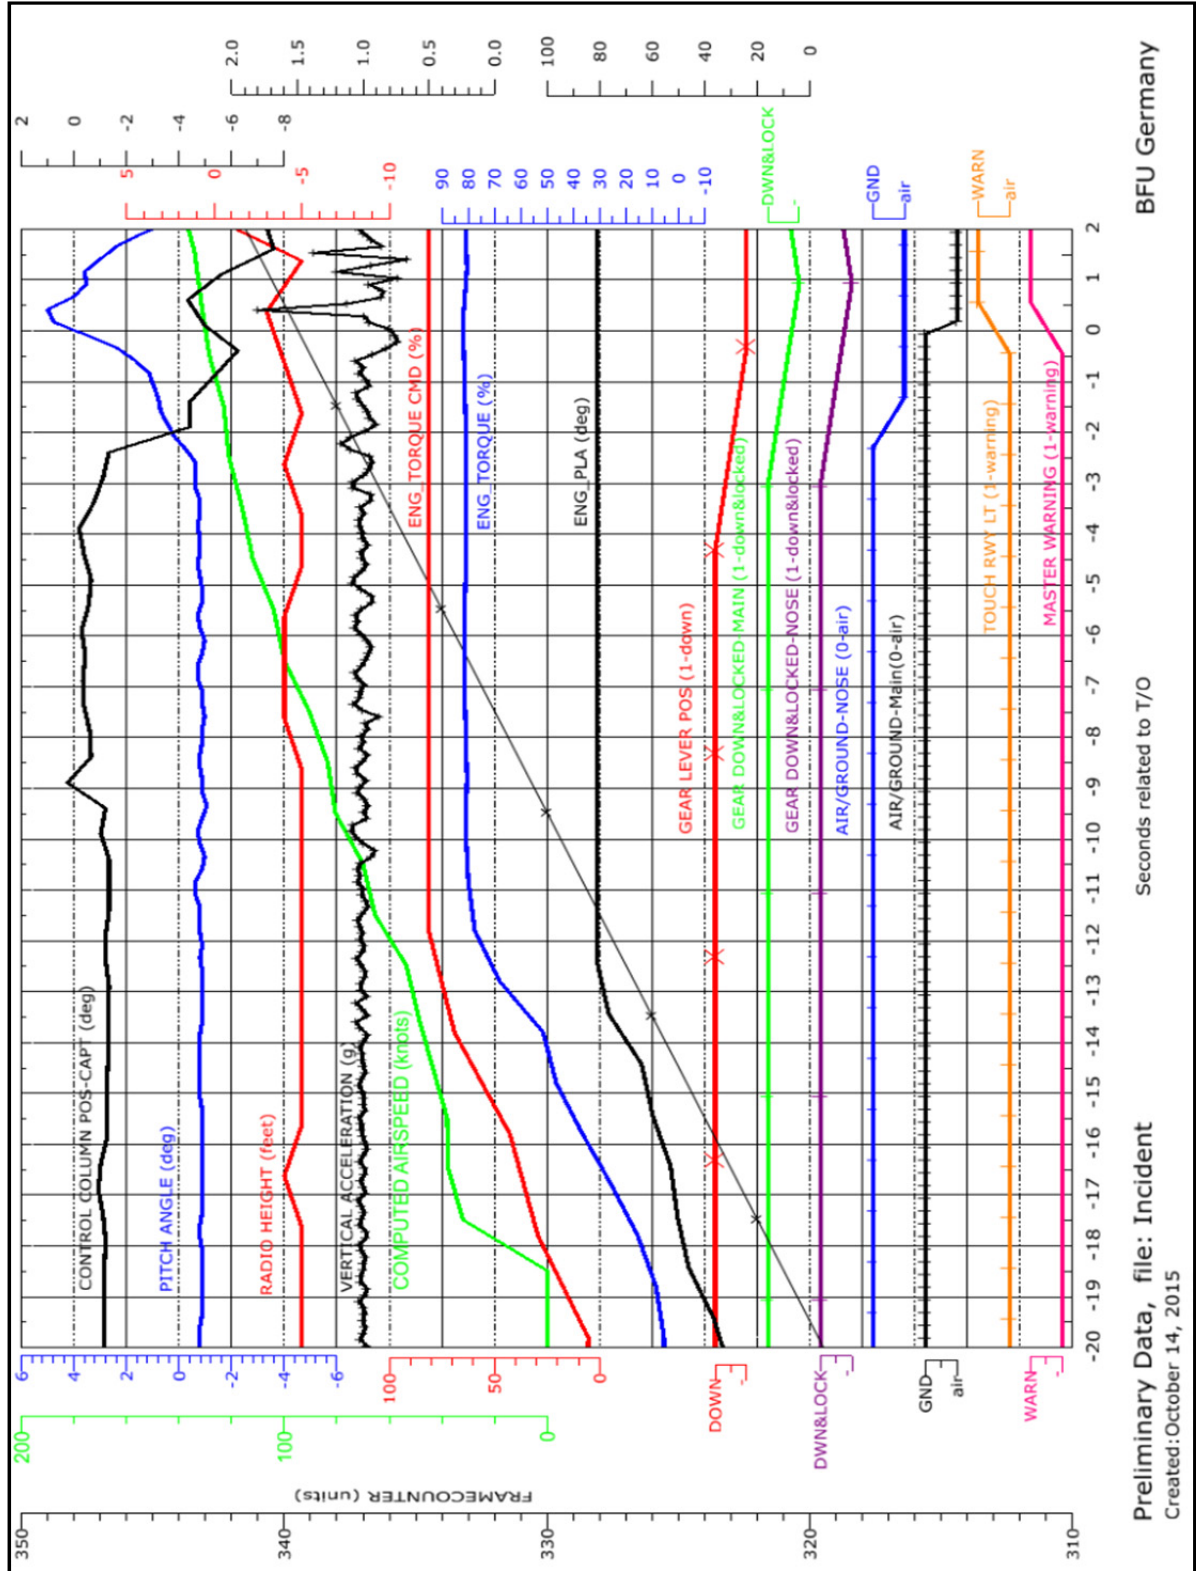
Graphische Darstellung der FDR-Daten des Startlaufs

Mit einer ca. 5 Grad angehobenen Rumpfnase, beim Rotieren mit ca. 127 KIAS, fuhr das Fahrwerk ein. Das Flugzeug berührte um 10:16:44 Uhr zuerst mit dem Heck den Boden (Tailstrike). Der „Tailstrike“-Warner löste aus. Nach dreimaligem Aufsetzen und Rutschen auf dem Rumpfboden kam das Flugzeug ca. 875 m nach der ersten Bodenberührung zum Stillstand.

Ohne das stützende Hauptfahrwerk schlug das Heck des Flugzeugs auf die Piste auf. Die aufgezeichneten Daten des FDR und der Bodenkontakt des Tailstrike-Warners bei ca. 5° nose up belegen, dass das Hauptfahrwerk nach hinten klappte und einfuhr, bevor das Flugzeug den üblichen Rotationsanstellwinkel von ca. 8° nose up erreicht hatte. Infolge des Tailstrikes prallte das Heck vom Boden ab. Hierdurch wurde der Anstellwinkel augenblicklich reduziert, obwohl weiterhin eine gezogene Steuereingabe seitens des Pilot Flying bestand. Somit genügte der Anstellwinkel trotz erreichter Rotationsgeschwindigkeit und unverminderter Triebwerksleistung noch nicht, um genügend Auftrieb für ein Abheben des Flugzeuges zu erzeugen.
