Rapport d'enquête technique sur la collision ferroviaire survenue le 11 octobre 2006 à la frontière franco-luxembourgeoise à Zoufftgen (Moselle)

Affaire n°BEATT-2006-013

Le 28 février 2009

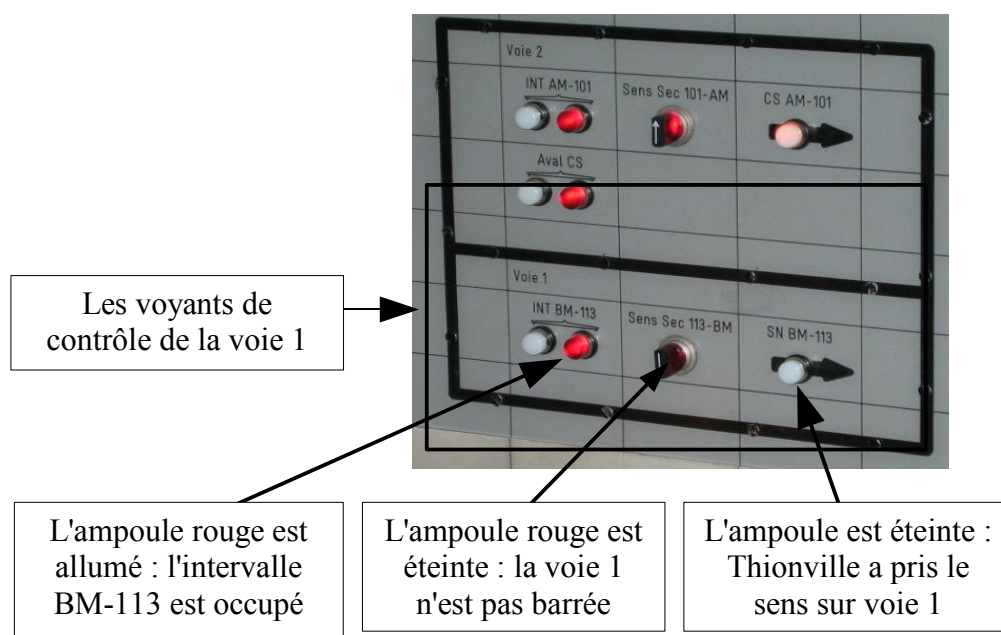
Figure n° 10 : le module IPCS à 11h40

- le voyant INT BM-113 est au rouge, un train (le train de fret) circulant sur cette portion de voie ;
- le voyant SN BM-113 est éteint, Thionville ayant pris le sens (contresens établi) ;
- le commutateur sens-secours est éteint, celui-ci n'ayant pas été actionné ;
- le voyant de contresens est éteint.

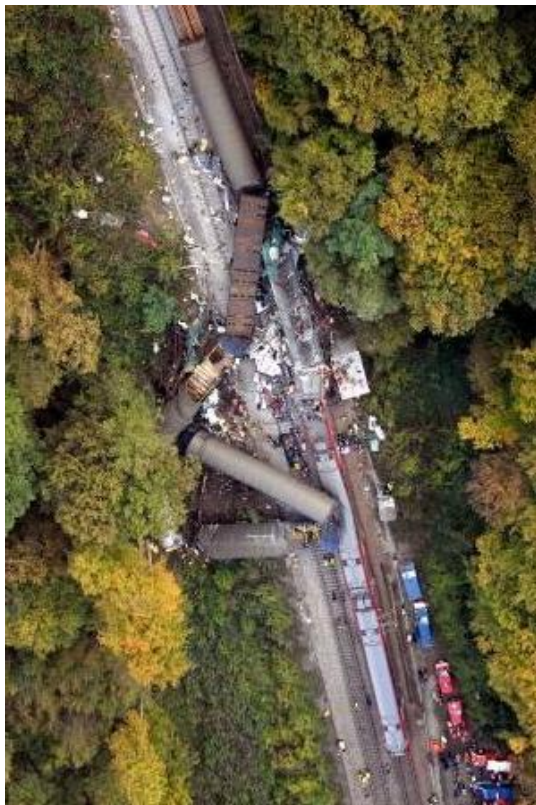
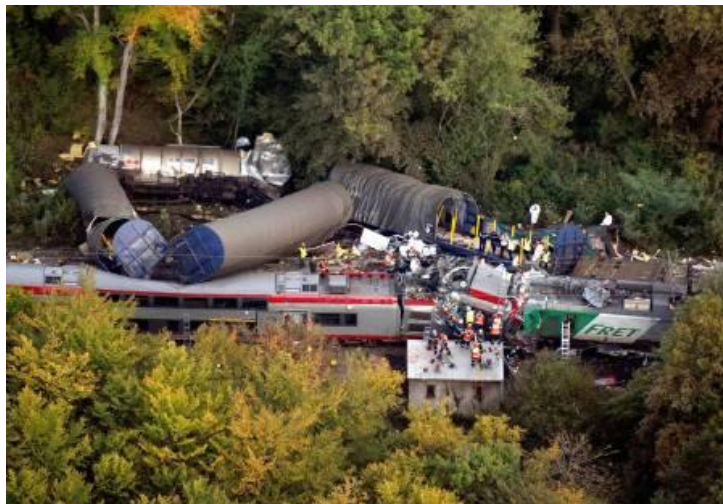
6.6.2.2- Le train de fret

La locomotive (BB 37007) est totalement détruite et les 8 premiers wagons sont détruits ou gravement avariés. Les 14 autres sont restés sur les rails. La locomotive est montée sur l'automotrice et les 8 premiers wagons se sont soit enchevêtrés avec la locomotive et l'automotrice, soit sont montés sur l'automotrice, soit ont versé au fossé. Parmi ces premiers wagons, il y avait une citerne vide ayant transporté des matières dangereuses.

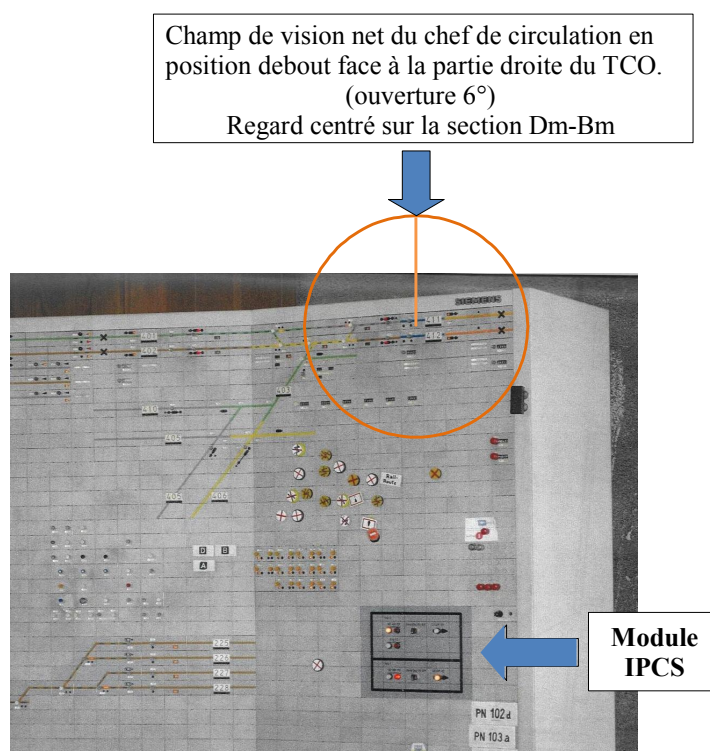
Figure n°13 : visibilité du module IPCS

Le module IPCS est implanté sur la droite du TCO (côté France) mais sur une partie de celui-ci située loin des indications inscrites sur et près des voies vers Thionville (voir figure n°13). Il n'est pas lisible par le chef de circulation d'un seul coup d'oeil simultanément avec les indications portées sur ces voies. Celui-ci doit volontairement déplacer sa tête pour examiner successivement les deux parties du TCO. Dans les autres directions, toutes les indications concernant les voies d'une même direction (Luxembourg par exemple) sont lisibles d'un seul coup d'oeil.

En outre les modes d'affichage des voyants de ce module sont différents de ceux du reste du TCO pour donner des indications équivalentes (occupation de portions de voie et état de l'enclenchement de sens). Par exemple : la prise de sens dans toutes les directions sauf vers Thionville est matérialisée sur le TCO par une petite flèche s'éclairant au blanc lors de cette prise de sens alors que sur le module IPCS la flèche de sens est peinte en gris et un voyant situé sur cette flèche s'allume avec la prise de sens.

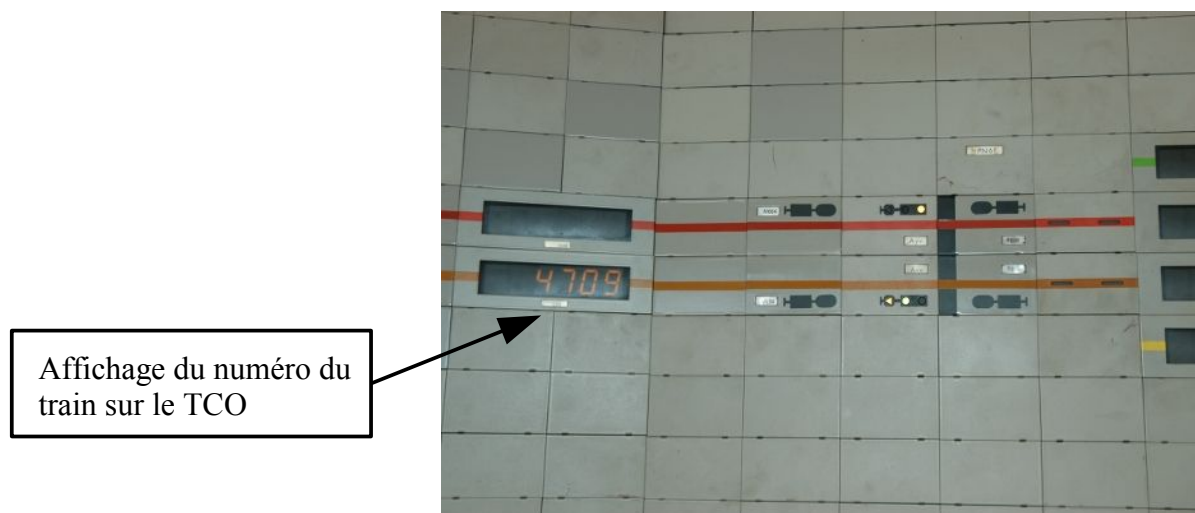
Figure n° 14 : système d'annonce optique

L'ouverture d'un SFP et le système optique d'annonce des trains ne sont pas enclenchés entre eux. En cas de non ouverture d'un SFP (autre que pour ceux à destination de Thionville), le chef de circulation de Bettembourg, pour savoir si un train occupe la portion de voie en aval du signal en cause, regarde d'abord si un train est affiché dans la fenêtre du système optique d'annonce de la section de voie. Cette fenêtre est dans l'axe du dessin de la voie.
