Objet : Rapport d'enquête technique sur la collision ferroviaire survenue le 11 octobre 2006 à la frontière franco-luxembourgeoise à Zoufftgen.

Prise de position des CFL par rapport aux constatations et recommandations formulées par les entités d'enquêtes techniques BEA-TT et AET dans le rapport final sur l'accident ferroviaire du 11 octobre 2006 à Zoufftgen.

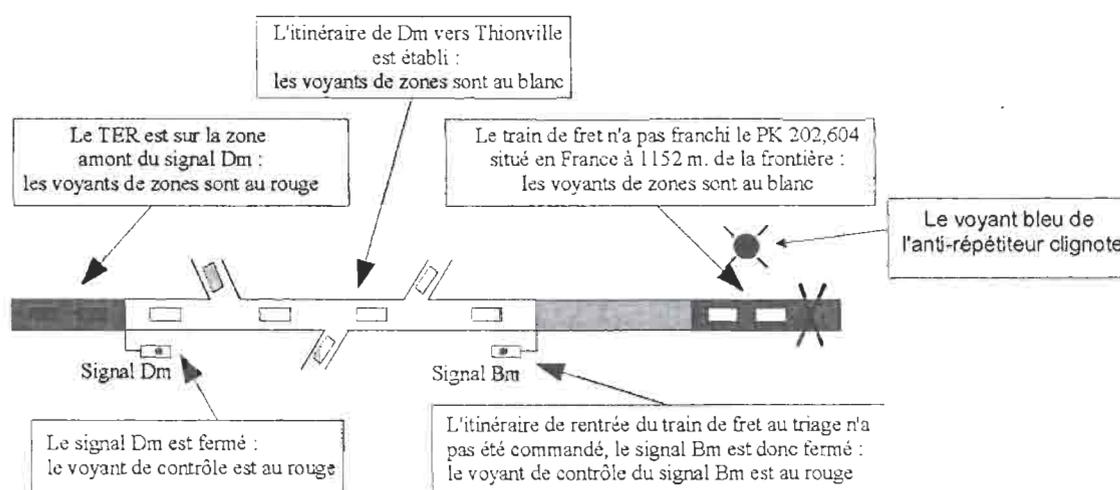
Figure n° 9 : TCO de Bettembourg extrémité coté France
reconstitution schématique des indications présentées sur la voie 1 à 11h40

Dans le projet du rapport nous transmis par l'EEAI par courrier postal en date du 6 mai 2008, les figures N° 9 et N° 10 présentaient des erreurs graves à savoir :

- représentation erronée des branches déviantes des aiguilles situées entre le signal Dm et le signal Bm,
- désignation erronée de la lampe rouge de la répétition du sens-secours au module IPCS.

Or nous devons constater avec regret que le BEA-TT/AET a repris dans la version février 2009 du rapport final de nouveau les figures N° 9 et N° 10 erronées.

Il y a lieu de corriger et de compléter la Figure n° 9 comme suit :

En effet, le voyant bleu de l'anti-répétiteur manque sur la Figure no 9. De plus, comme l'itinéraire Dm vers Thionville est tracé, les voyants relatifs aux branches déviantes des aiguilles situées entre le signal Dm et le signal Bm ne peuvent être allumés !

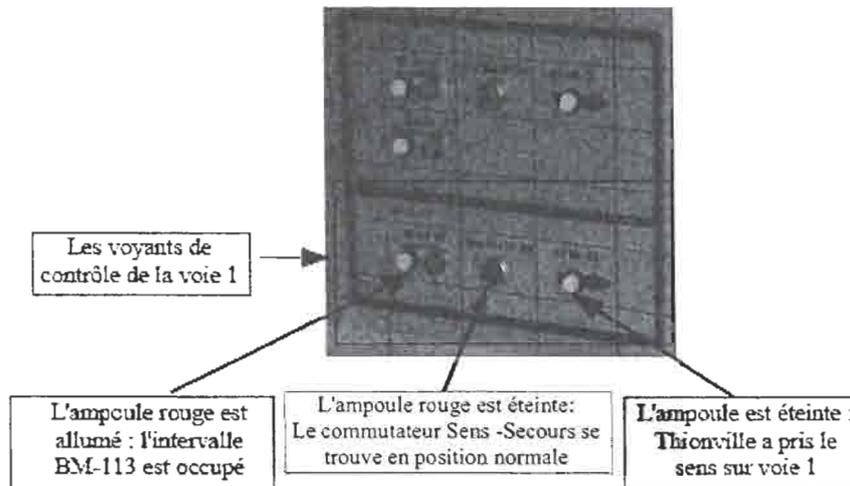
Figure n°10 Le module IPCS à 11h40

La légende de la Figure n° 10 est à corriger comme suit :
