MINISTÈRE DU DÉVELOPPEMENT DURABLE
ET DES INFRASTRUCTURES
Département des transports

RAPPORT FINAL

Accident de travail survenu le 3 février 2009 sur la voie 507 du réseau tertiaire à Differdange

Février 2012

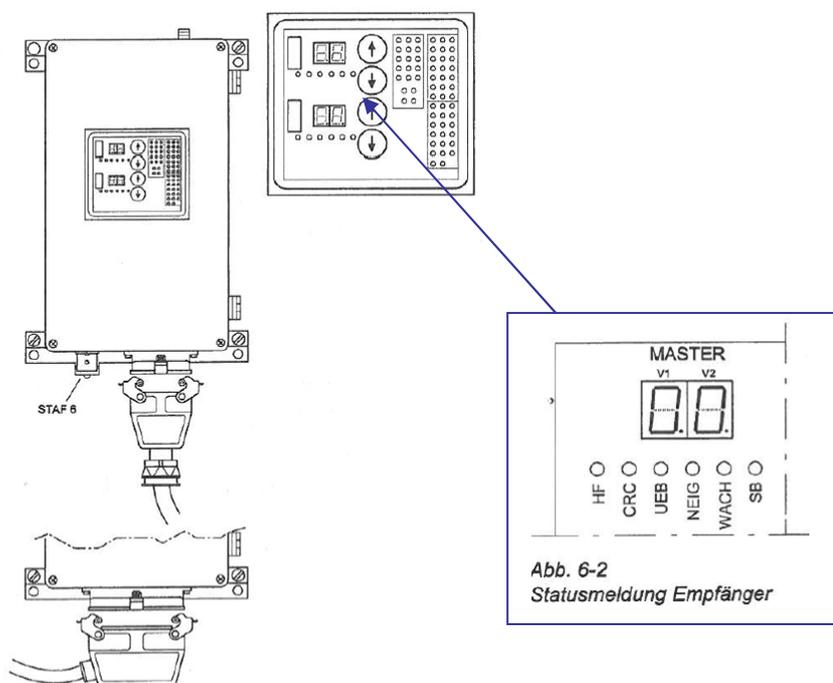
Récepteur de type TH-EC/LO-E-H50-065
(extrait du manuel d'utilisation)

Le conducteur de manœuvre effectuant seul l'accouplage, se sert d'un récepteur (type : Cattron-Theimeg S-TH-EC/LO) pour l'usage en mode téléconduite. Ce dispositif dispose, en double exemplaire pour raison de redondance, d'un affichage statut/erreurs et d'une série d'affichages LED dédiés à des états spécifiques. Ainsi, en cas d'arrêt rapide déclenché soit par le dépassement du temps d'inclinaison ou de veille, soit par la pression du bouton rouge « STOP », le code 66 sera marqué sur l'affichage statut/erreurs. Trois LED dédiés montrent par ailleurs l'action qui a conduit à l'arrêt rapide : « NEIG » pour un boîtier trop fortement incliné, « WACH » pour le dépassement de la condition de veille et « SB » pour l'activation du bouton « STOP ». Le système permet donc l'analyse de l'état qui a mené à un arrêt rapide. Il semblerait cependant que les agents sur place, après l'accident, n'ont pas relevé le statut et l'état du récepteur.

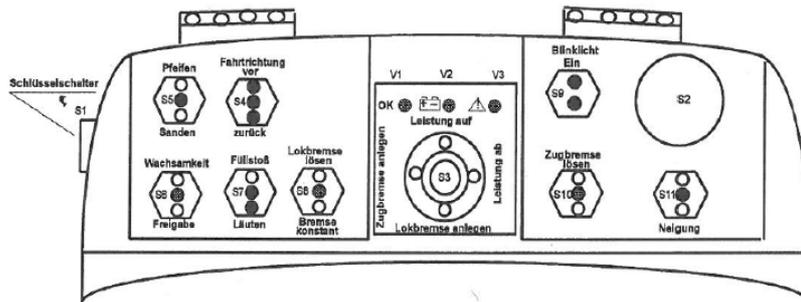
Emetteur (boîtier de télécommande) de type TH-EC/LO-S-VFS-155
(extrait du manuel d'utilisation)

- La fonction « STOP » (S2) déclenchant immédiatement un freinage rapide (d'urgence) ;
- Le dispositif de contrôle de l'inclinaison du boîtier, déclenchant le freinage d'urgence après **5 secondes** d'inclinaison (valeur paramétrable de 3 à 5 secondes) excédant un angle de 45° à 62°.

Le dispositif de contrôle de l'inclinaison du boîtier de téléconduite est paramétré de manière à ce qu'un freinage d'urgence ne soit déclenché que si ledit boîtier excède un angle défini

pendant au moins 5 secondes. Endéans ce temps, l'opérateur peut réinitialiser ce délai en appuyant sur une touche dédiée. Le déroulement de l'accident sous enquête a montré que le délai a pu jouer un rôle dans la gravité des blessures encourues par la victime. En effet, la distance parcourue par le convoi pendant ces 5 secondes, soit environ 8 mètres, a conduit au sectionnement des jambes à hauteur des genoux. Les essais effectués ultérieurement sur le site de l'accident ont montré que la distance parcourue par un convoi après activation du freinage est de l'ordre d'un à deux mètres. Un freinage d'urgence, déclenché dans un délai plus court après détection d'une inclinaison excessive du boîtier de télécommande, aurait raccourci la distance d'arrêt du convoi (voir recommandation R3).

R3: *Veiller à ce qu'en cas de forte inclinaison du boîtier de téléconduite, le délai d'activation du freinage rapide soit paramétré de manière à déclencher un freinage d'urgence le plus rapidement possible après l'inclinaison du boîtier.*

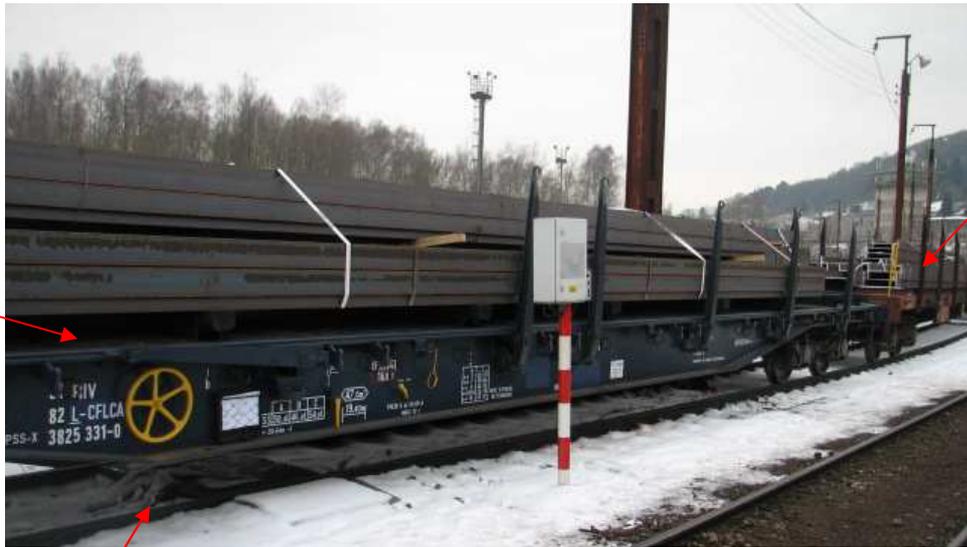
wagons provenant de la voie 531

wagons provenant de la voie 507

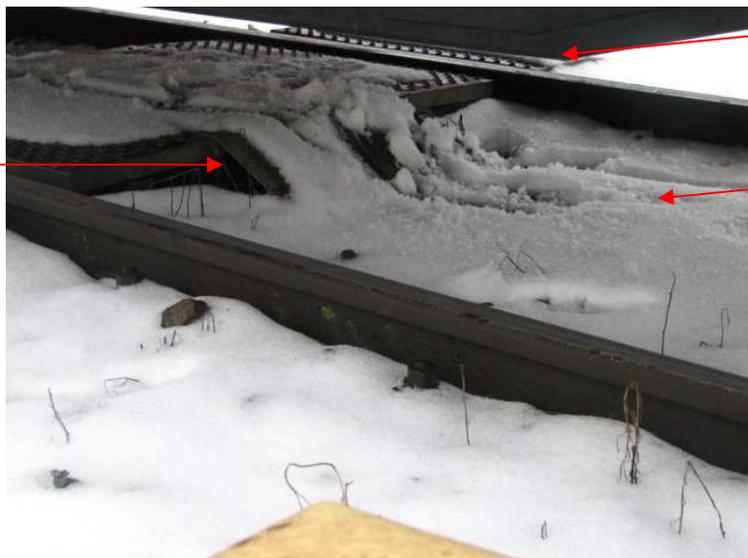
- Après avoir marché environ 2 pas en arrière, il glisse sur la tôle inclinée de protection latérale d'une passerelle et tombe sous le 1^{er} wagon refoulé ;

Si l'on considère que la manœuvre d'accrochage s'est faite selon l'interprétation courante des dispositions réglementaires en vigueur, le facteur causal de l'accident est la présence d'une passerelle dans la zone de travail du conducteur de manœuvre. Les éléments et informations recueillis lors de l'enquête portent à croire que la manœuvre a été réalisée « comme d'habitude » jusqu'au moment où le conducteur de manœuvre a glissé sur un obstacle, dans le cas présent, la passerelle.

tôle inclinée de protection

passerelle

traces de pas du conducteur de manœuvre

- Enlèvement des passerelles dans les voiries des zones de manœuvre et de triage du réseau tertiaire ;
 - Demande faite pour équiper les passerelles par des rampes latérales avec une surface antidérapante ;
