Publication : 19 février 2018

**Rapport N° AET/CF-2018/01**

**Rapport d'étape**

**Collision ferroviaire du 14 février 2017 à Dudelange**

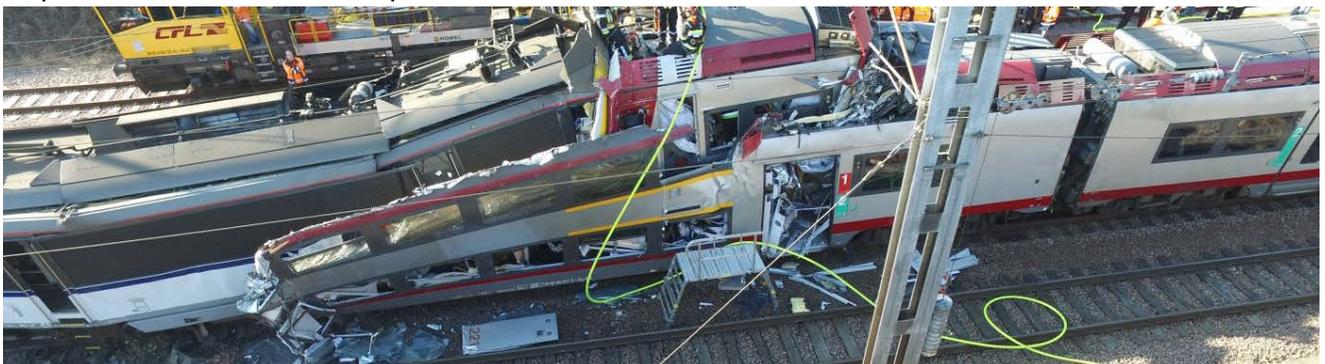
L'impact est tel que la locomotive de tête du train de marchandises s'encastre presque entièrement dans la première caisse de l'automotrice. La deuxième locomotive ainsi que les 5 premiers wagons du train de marchandises sont fortement avariés, les 6 suivants légèrement. L'onde de choc est telle que l'enveloppe extérieure des deux dernières caisses de l'automotrice est déformée sur toute sa longueur.

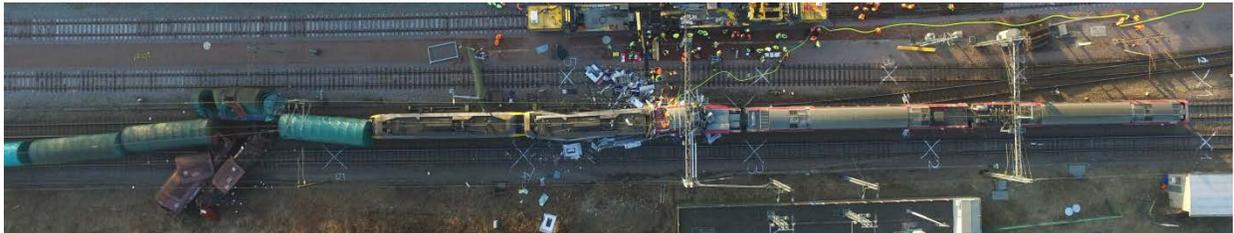
La locomotive de tête du train de marchandises a été complètement détruite. Lors de l'impact, la locomotive s'est soulevée pour venir s'encastrer sur le châssis de la première caisse de l'automotrice. Le poste de conduite de l'automotrice a littéralement été emporté par la locomotive.

Le reste du matériel roulant du train de marchandises a été avarié à différents degrés, étant donné que les wagons ont tamponné successivement les uns dans les autres. La deuxième locomotive ainsi que les 5 premiers wagons ont été fortement avariés, les 6 suivants légèrement.

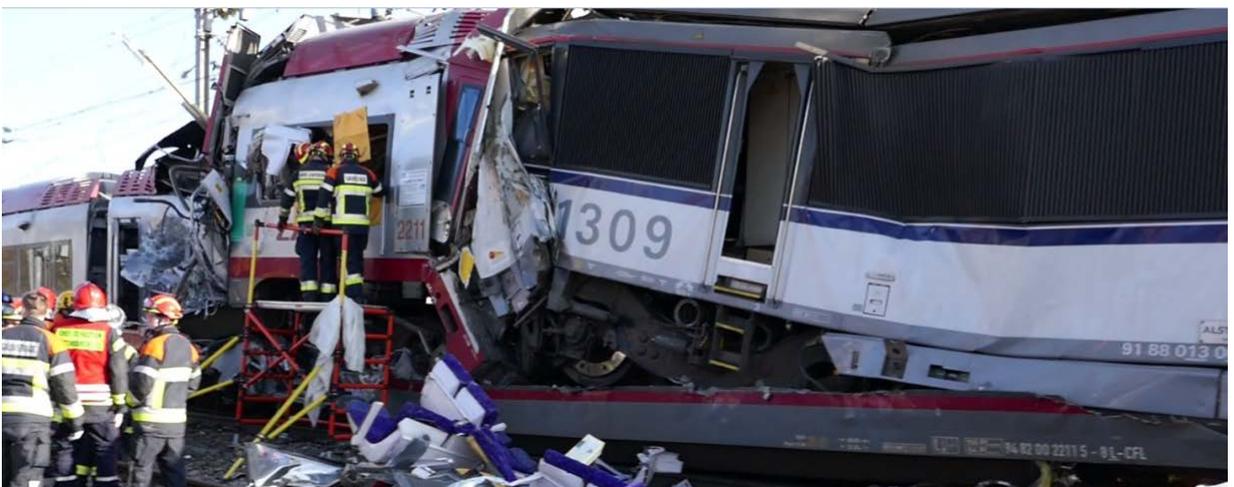
La première caisse de l'automotrice a été complètement détruite, l'enveloppe extérieure de l'automotrice n'offrant que peu de résistance. La structure intermédiaire et supérieure a été compressée environ jusqu'à hauteur de la porte arrière. Approximativement 18 mètres de la structure avant de l'automotrice ont été emportés par la locomotive. La brosse de contact ainsi que le câblage du système Memor II+ ont été fortement endommagés lors de l'impact. La caisse intermédiaire ainsi que la caisse de queue n'ont ni déraillé ni eu de grandes déformations, cependant elles ont été fortement avariées. L'onde de choc s'est propagée à travers toute la structure des caisses, les déformant ainsi.

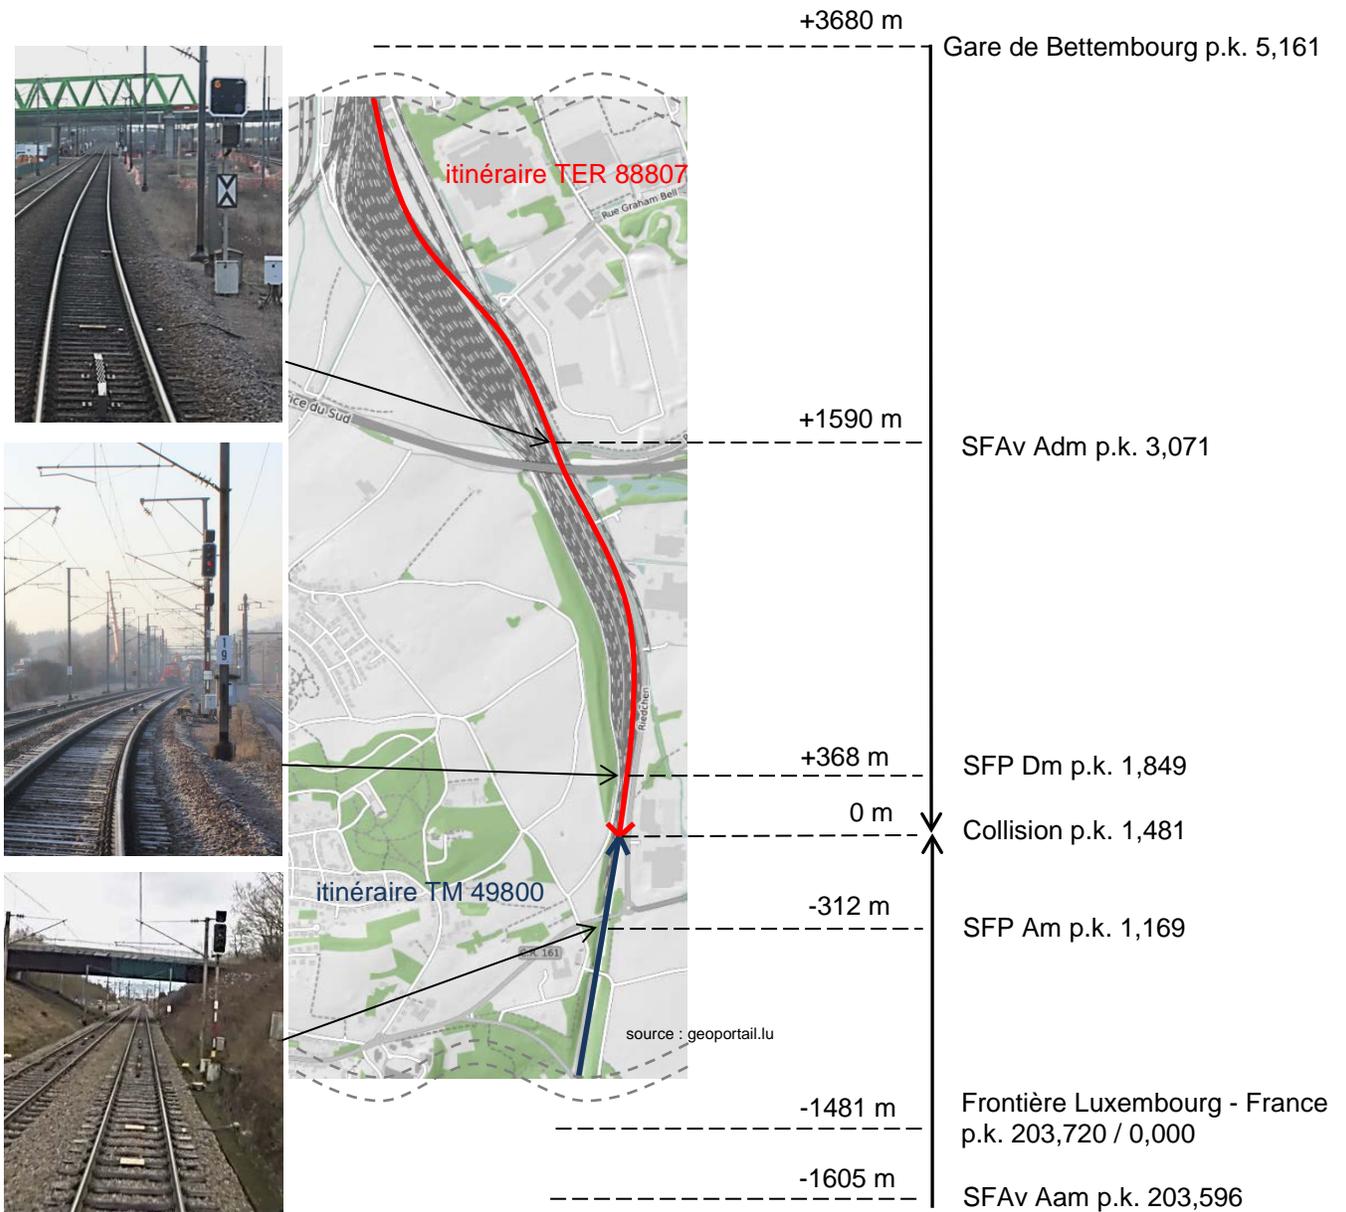
## 1.9 Itinéraires (TER 88807 et TM 49800)

Il est à noter qu'en ce qui concerne l'itinéraire du TER, une courbe à droite limite légèrement le champ de vision, entre le SFAv Adm et SFP Dm. Le SFP Dm est visible sur une distance de plus de cent mètres.

Pour le train de marchandises, la vue n'est pas limitée, étant donné que la voie se situe dans une ligne droite.

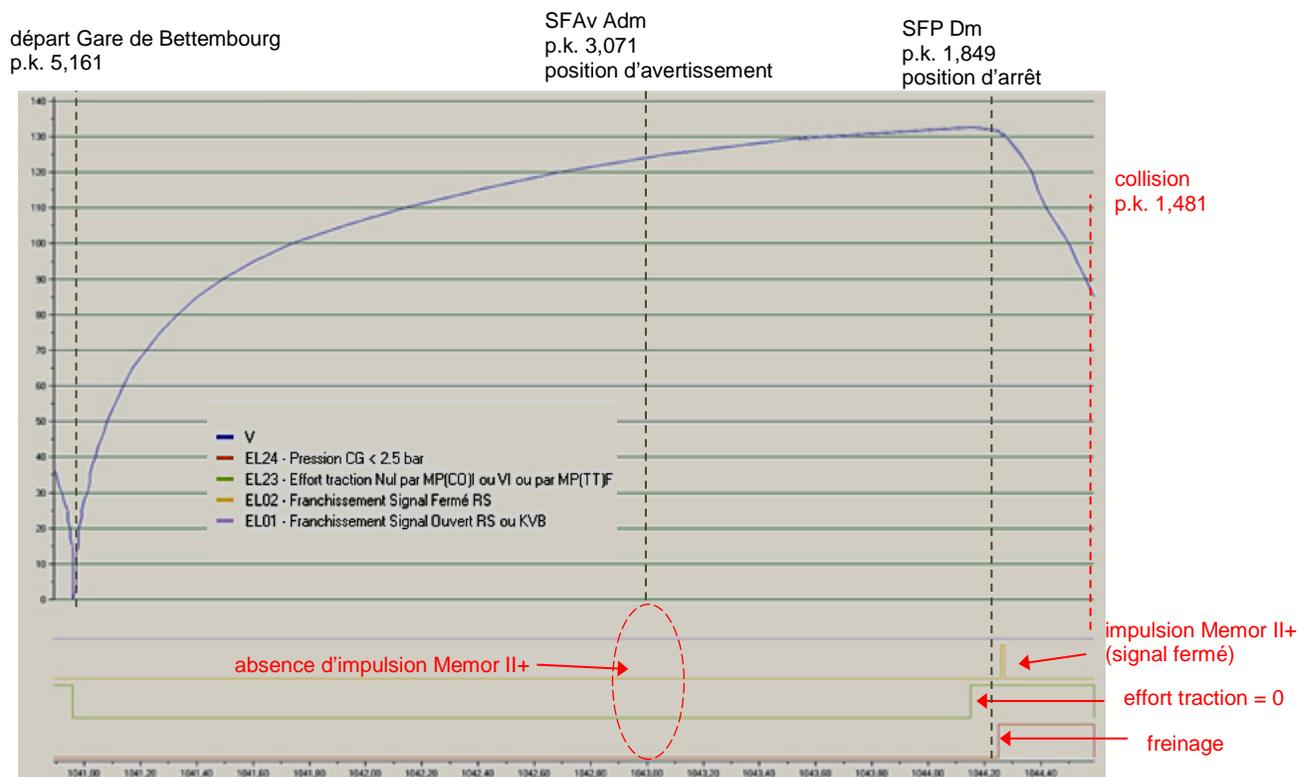
Représentation graphique de l'extrait de l'enregistrement d'évènements ATESS - TER 88807

Selon les données de l'enregistreur d'évènements, le TER part à 08h28m58s de la Gare de Luxembourg. À 08h42m48s, il effectue un arrêt en Gare de Bettembourg, pour ensuite repartir en direction de la frontière. Environ une minute et demie plus tard il passe le SFAv Adm. L'impulsion du système Memor II+ à hauteur du SFAv Adm n'est pas contenue dans les données de l'enregistreur d'évènements, laissant supposer que l'information n'a pas été transmise en cabine. Le train atteint 133 km/h environ 100 m en amont du SFP Dm. À ce moment, le conducteur de train enlève la traction et engage la commande de freinage pneumatique. La mise à l'atmosphère de la conduite générale de frein (CG < 2,5 bar) devient effective à hauteur des « crocodiles » en aval du SFP Dm.

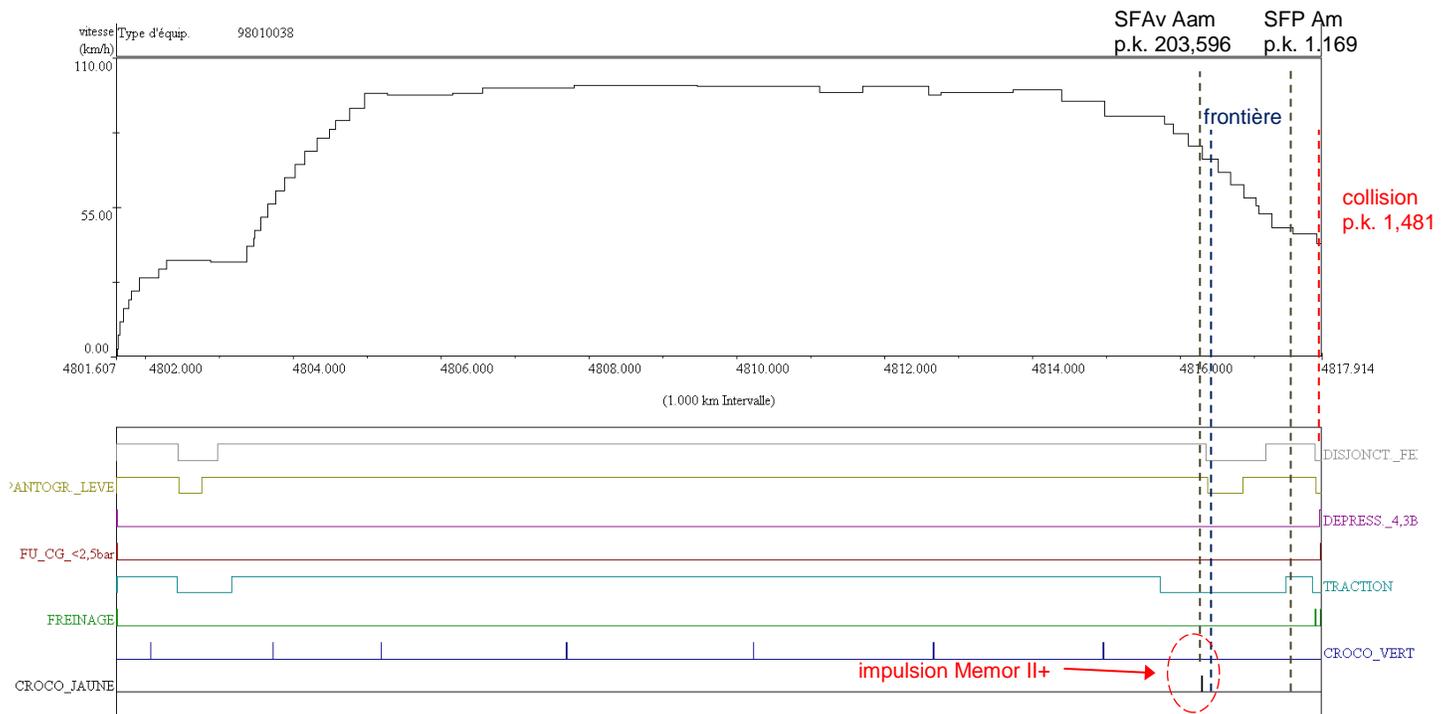
Représentation graphique de l'extrait l'enregistrement d'évènements TELOC - mémoire court terme - TM 49800

Selon les données de l'enregistreur d'évènements, la mise en mouvement du convoi s'effectue à 08h31m45s. Le conducteur de train accélère jusqu'à atteindre environ 100 km/h. Il passe 7 signaux en position de voie libre. En amont du SFAv Aam (p.k. 203,596), lequel est en position d'annonce à distance de voie libre avec limitation de la vitesse (60 km/h), le conducteur enlève la traction. Le convoi atteint 800 m plus loin une vitesse de 55,5 km/h, conformément à la réglementation. En amont de la frontière il abaisse le pantographe. Il passe le SFP Am en position de voie libre avec limitation de la vitesse (60 km/h) à une vitesse de 47,5 km/h. Peu avant l'impact il actionne le levier de traction pour un court moment et abaisse de nouveau le pantographe. L'impact a lieu à une vitesse de 41,7 km/h. Il est à noter que les données des 3 dernières secondes sont susceptibles d'être erronées car une indication de « données erronées » est contenue dans l'enregistrement.
