Rapport d'enquête no. u2107 du Bureau d'enquête sur les accidents d'aviation

de l'incident grave (AIRPROX)

entre l'avion Pilatus, PC-12, LX-LAB

survenu le 7 décembre 2009

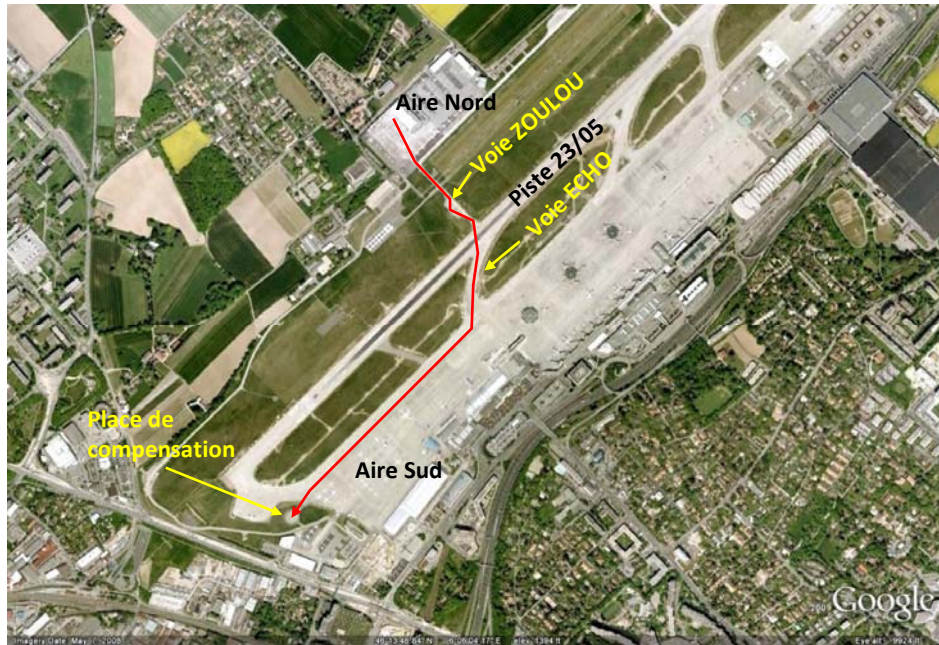
Le déplacement du PC-12 nécessite le roulage sur la voie d'accès ZOULOU, sur l'aire de trafic Nord, la traversée de la piste sur l'aire de manœuvre, pour rejoindre, par la voie ECHO, l'aire de trafic Sud.

Trajet effectué par le PC-12

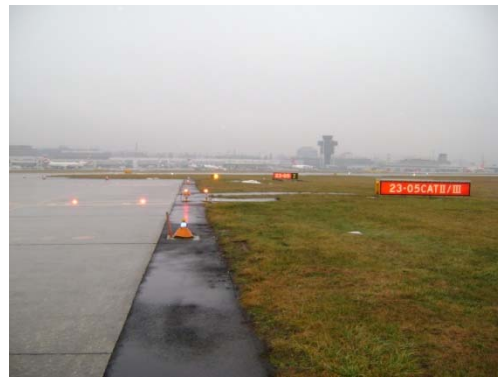
A 14:46:47 UTC, le contrôle sol GND autorise l'avion LX-LAB à rouler jusqu'à la barre d'arrêt CAT II de la baie d'attente ZOULOU.

Position baie d'attente ZOULOU, CAT II/III, avec barre d'arrêt enclenchée

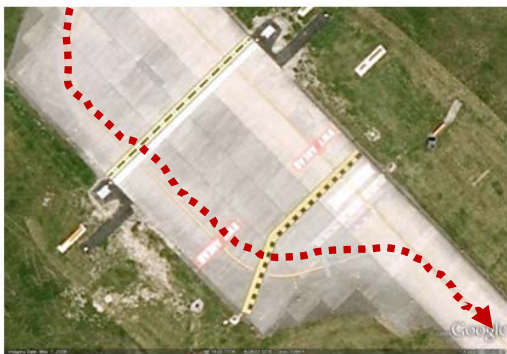
Trajet effectué par le PC-12 sur
voie d'accès ZOULOU

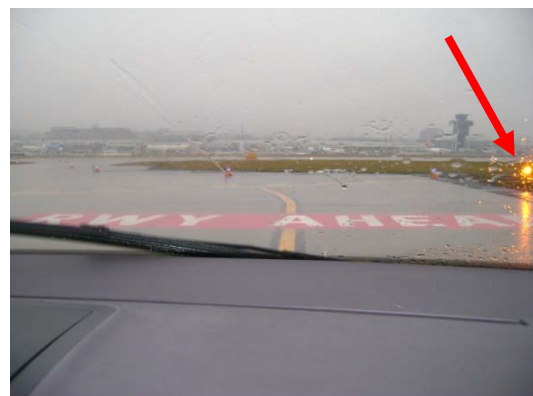
A 14:49:05 UTC, le Pilatus PC-12 LX-LAB s'arrête à la barre d'arrêt CAT II dans la baie d'attente ZOULOU. Le contrôle GND relaye les instructions reçues du contrôleur ADC qui autorisent l'avion LX-LAB de continuer à rouler jusqu'au point d'attente CAT I, de la façon suivante : « *Lima Alfa Bravo vous continuez à rouler jusqu'au point d'attente catégorie une.* ». Cette position d'attente CAT I est équipée de lampes clignotantes de type « wig-wag ».

Signalisation « wig-wag » de la
baie d'attente ZOULOU

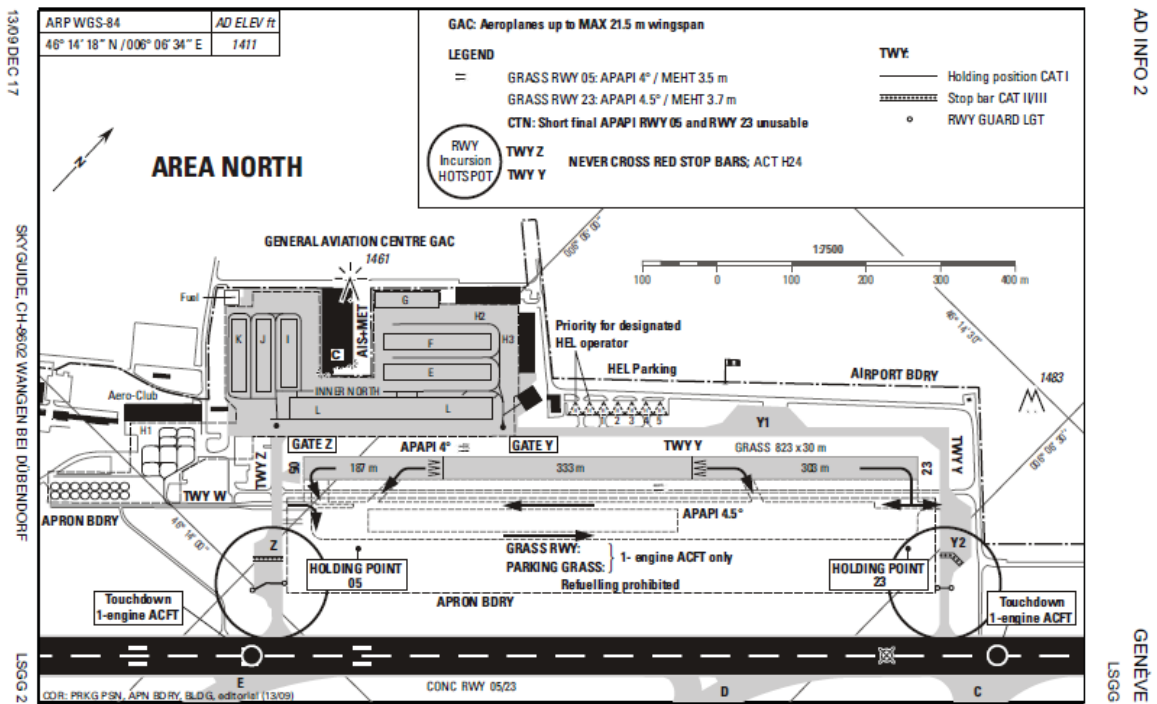
LSGG AD INFO 2, voir 1.8.2

To improve the situational awareness of flight crews during taxi, "hotspots" have been published on Geneva AIP maps (LSGG AD 2.24.2-1, LSGG AD 2.24.3-1 and LSGG AD INFO 2)

These hotspots are intended to draw the pilot's attention on particularly tricky intersections, where runway incursions or collisions might occur, should a flight crew not give appropriate attention to the situation.

The hotspots on the north area draw the flight crew's attention on the fact that the lines marking the CAT 1 holding point on TWYs Y and Z are not equipped with stop bars. They are reinforced with wig-wags to the sides. Flight crews shall by no means cross runway, unless explicitly cleared to enter RWY.
