RELAZIONE D'INCHIESTA

INCIDENTE
occorso all'aeromobile
Cirrus SR20 marche LX-MPR,
in località Cairo Montenotte Superiore (SV),
23 giugno 2011

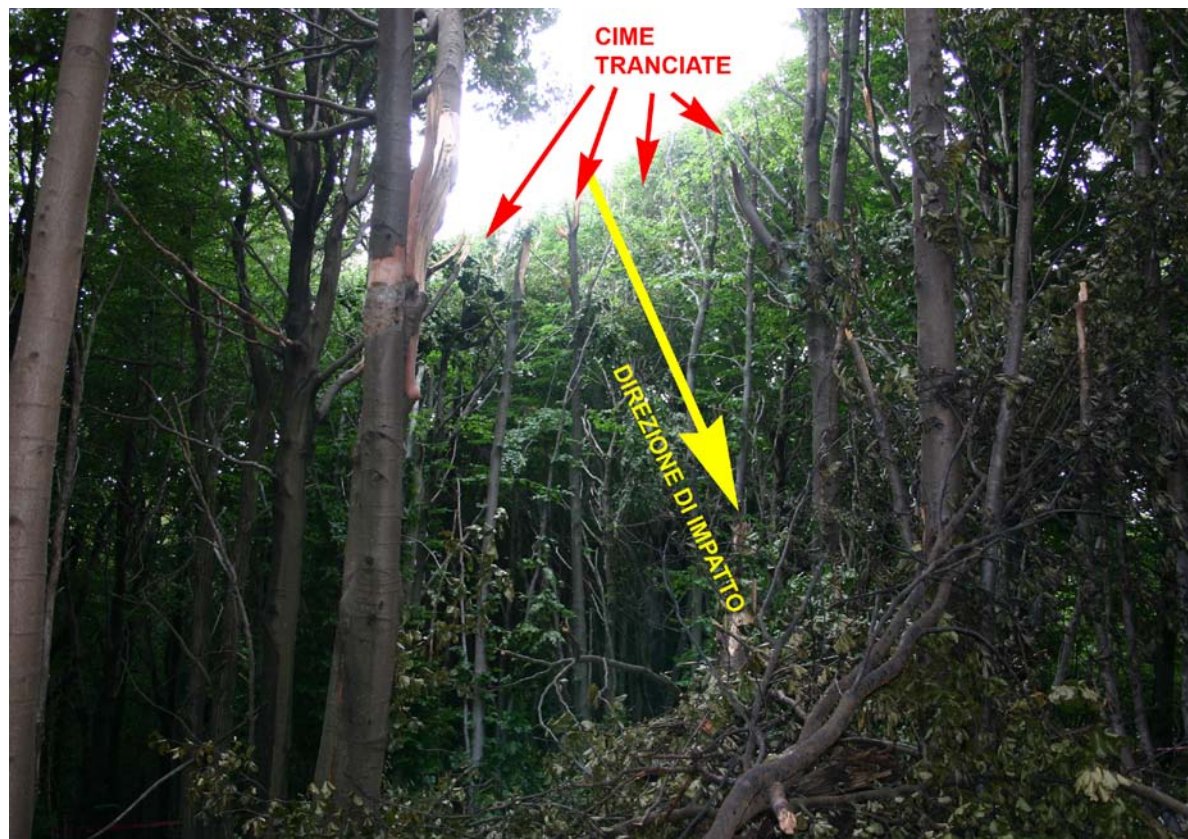
Foto 1: danneggiamenti visibili sugli alberi.

Le cime troncate degli alberi definiscono anche un piano inclinato verso destra che, rispetto alla direzione di impatto, attesta un assetto laterale dell'aeromobile inclinato di circa 30° a destra al momento del primo urto contro le cime degli alberi, come visibile nella foto 1.

Durante la caduta tra gli alberi l'aeromobile ha accentuato la sua inclinazione alare verso destra, fino ad impattare il terreno con inclinazione prossima ai $70/80^\circ$.

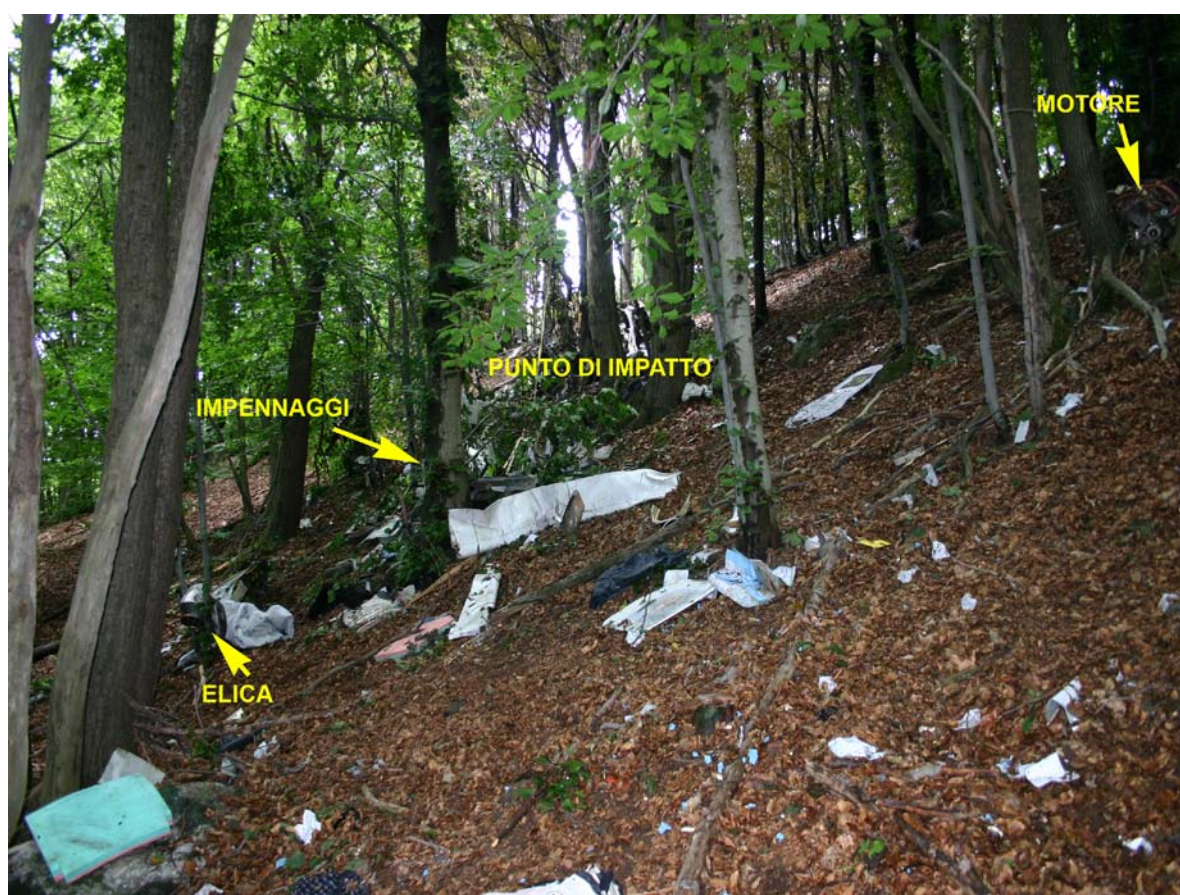
Foto 2: distribuzione dei rottami.

Poco più avanti rispetto a questo gruppo di rottami, lungo la direzione di impatto si rileva, impigliata tra i rami di un albero, la custodia del paracadute balistico con le bretelle di vincolo alla fusoliera tese oltre il punto di impatto ed ancora agganciate ai vincoli sulla struttura.

Tale evidenza attesta che il paracadute è stato attivato in maniera accidentale durante l'impatto al suolo e proiettato in avanti al momento dell'arresto della fusoliera contro il gruppo dei tre alberi.

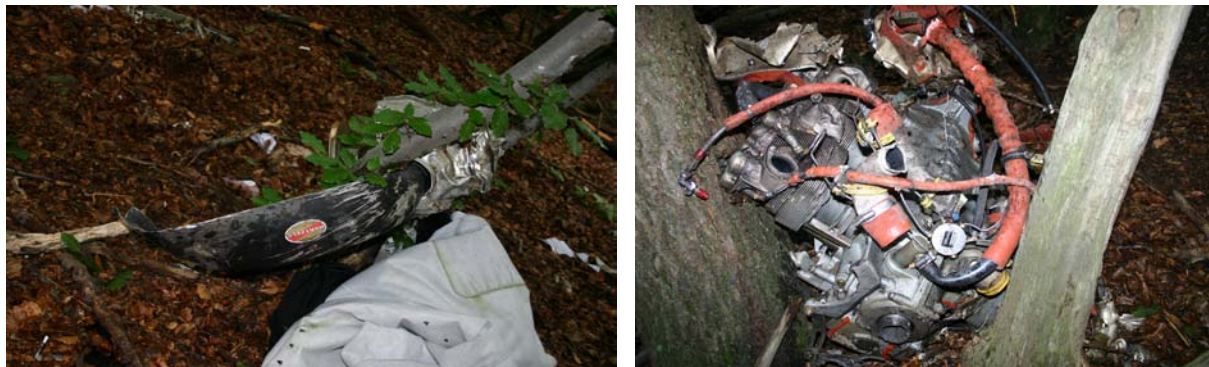
Foto 3: elica e motore.

A circa 10 m più avanti del punto di impatto della fusoliera sul pendio, a valle della traiettoria di impatto, si rileva il mozzo dell'elica tripala totalmente separato dal gruppo motore con ancora due pale vincolate ad esso, mentre la terza risulta spezzata alla radice.

Il motore è stato rinvenuto separato dal resto della fusoliera come visibile nella foto 3.

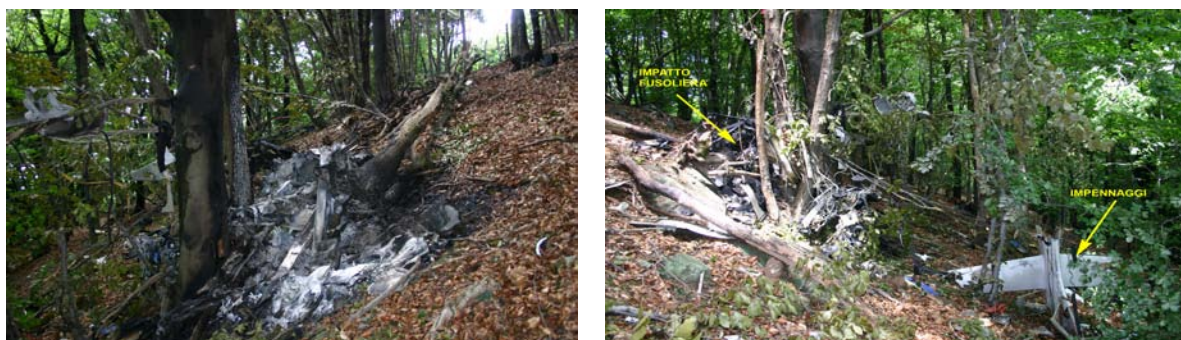
Foto 4: fusoliera e impennaggi.

Sul pendio a valle, alla destra dell'ammasso di rottami sul punto di impatto, si trova il troncone di coda totalmente separato dal resto della fusoliera. Il troncone non risulta interessato da tracce di incendio e gli impennaggi risultano sostanzialmente integri.

Il netto sezionamento delle cime degli alberi, la estrema frammentazione subita dalla struttura di fusoliera durante il suo percorso tra gli alberi e la proiezione del motore e dell'elica oltre il punto di impatto al suolo dell'aeromobile attestano una elevata velocità di volo posseduta dall'aeromobile stesso al momento del suo impatto contro le cime degli alberi.

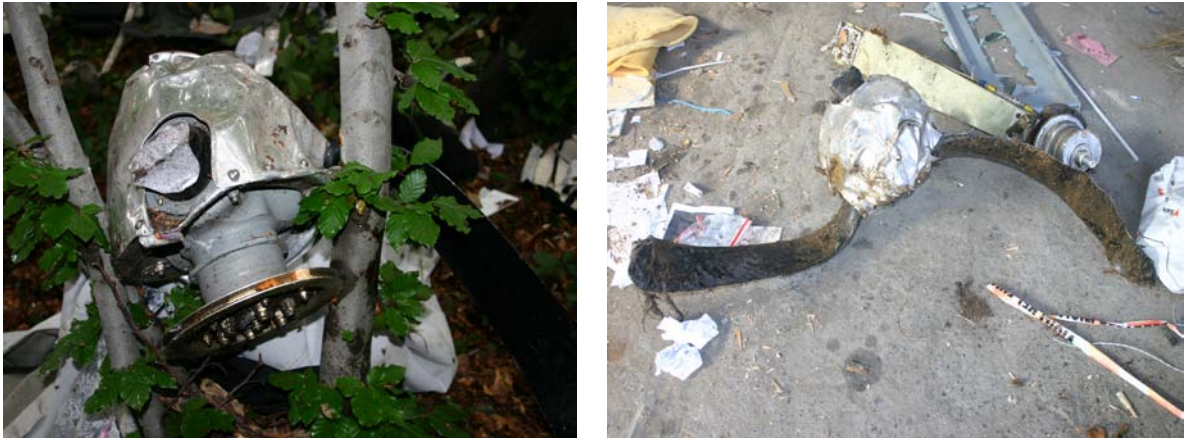
Foto 5: mozzo elica (rottura e deformazioni delle pale).

Il mozzo elica presenta l'albero di collegamento al motore tranciato di netto. Le caratteristiche morfologiche della sezione di rottura evidenziano un cedimento dinamico da sovraccarico per sollecitazione di tipo torsionale.

La sezione di rottura della radice di una pala visibile in foto 5 evidenzia caratteristiche di cedimento dinamico da sovraccarico per sollecitazione di tipo flessionale, mentre le altre due pale evidenziano deformazioni a flessione in senso opposto a quello di rotazione. Tali evidenze attestano che l'elica si è separata dal motore per urto delle pale contro oggetti consistenti quando essa era in movimento di rotazione e soggetta a potenza elevata da parte del motore.

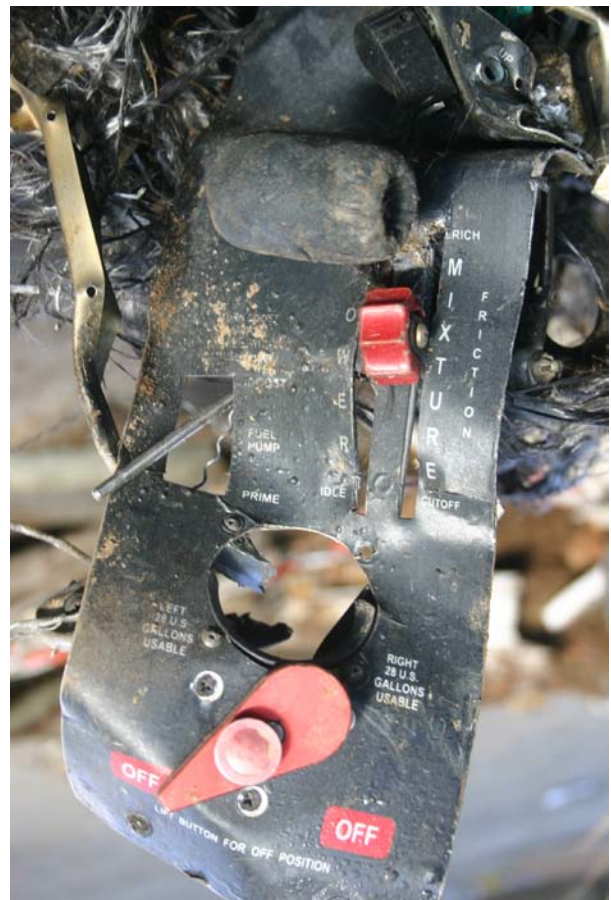
Foto 6: gruppo comandi motore.

Il pannello del gruppo comandi motore visibile nella foto 6 è stato rinvenuto totalmente separato dal pannello strumenti ed estremamente danneggiato. Esso presenta la manetta motore in posizione bloccata tutta in avanti, ossia alla massima potenza e quella della miscela bloccata leggermente indietro rispetto alla posizione di massimo arricchimento del titolo della miscela. Tali posizioni appaiono congruenti con la condizione e quota di volo posseduta in quel momento

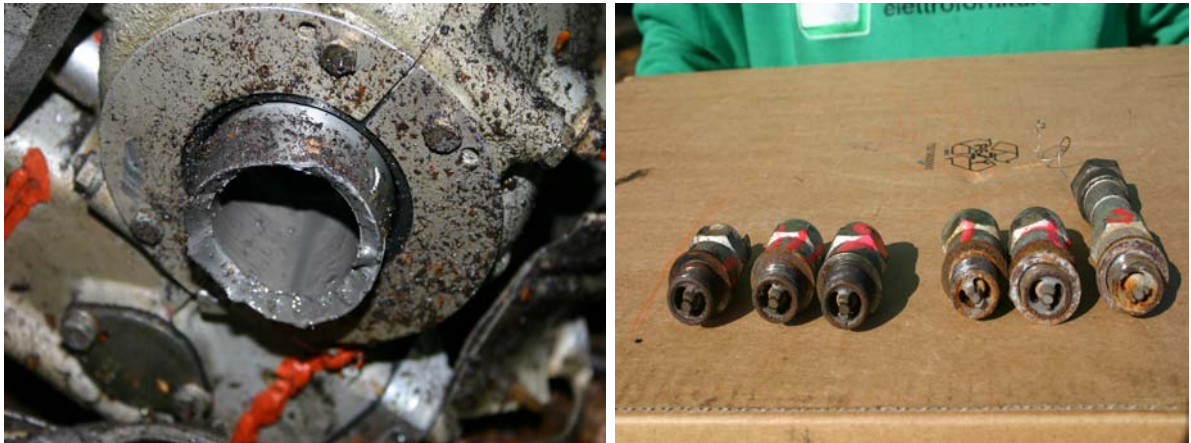
Foto 7: rottura albero motore e candele di accensione.

Il motore si presentava sostanzialmente integro, ma con l'albero motore spezzato in prossimità della flangia portaelica. Le caratteristiche morfologiche della sezione di rottura evidenziano una rottura di tipo dinamica per sovraccarico da sollecitazione di tipo torsionale così come visibile nella foto 7.

Le candele, anche se danneggiate, per la parte relativa ai connettori con i cablaggi elettrici presentavano la parte interna e gli elettrodi in ottime condizioni, senza annerimenti da cattiva combustione o residui di olio per usura o rottura degli elementi di tenuta (fasce elastiche). L'ispezione con boroscopio all'interno dei cilindri non ha evidenziato rotture o grippaggi delle parti in moto relativo tra loro, né, tanto meno, danneggiamenti dei pistoni e delle teste dei cilindri.
