Untersuchungsbericht

Art des Ereignisses:	Schwere Störung
Datum:	3. Juli 2006
Ort:	Verkehrsflughafen Saarbrücken
Luftfahrzeug:	Flugzeug
Hersteller / Muster:	Embraer / EMB 145
Personenschaden:	keiner
Sachschaden:	Luftfahrzeug leicht beschädigt
Drittschaden:	keiner
Informationsquelle:	Untersuchung durch Mitarbeiter der BFU
Aktenzeichen:	BFU EX005-06

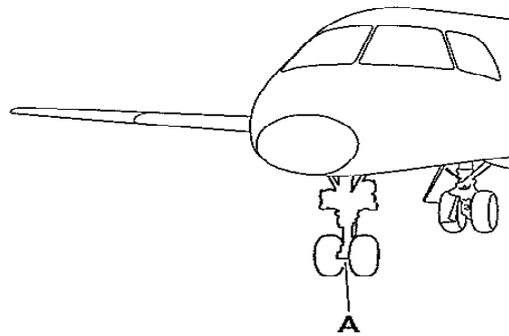
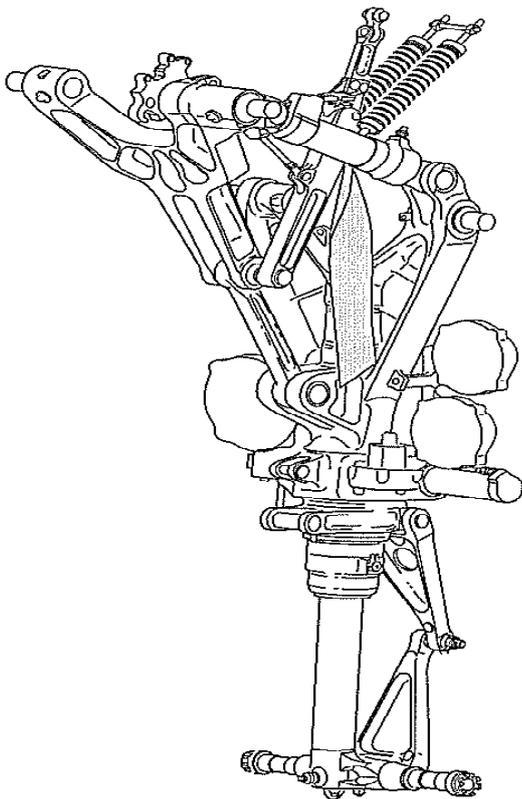
Abb. 1: Bugfahrwerk Embraer EMB 145

Das Bugfahrwerk der Embraer EMB 145 (Anlagen Abb. 1) verfügte über eine durchgehende Achse, die mittig in das Fahrwerksbein eingepresst war. Auf den beiden Achsschenkeln links und rechts des Fahrwerkbeines waren die Bugräder jeweils mit zwei Kegelrollenlagern gelagert. Die Lager und somit auch das Rad wurden durch eine Kronenmutter auf der Achse gehalten (Anlagen Abb. 2). Über das Anzugsmoment der Kronenmutter wurde das Lagerspiel eingestellt. Die Kronenmutter wurde mit einer Schraube gegen Herunterdrehen von der Achse gesichert.

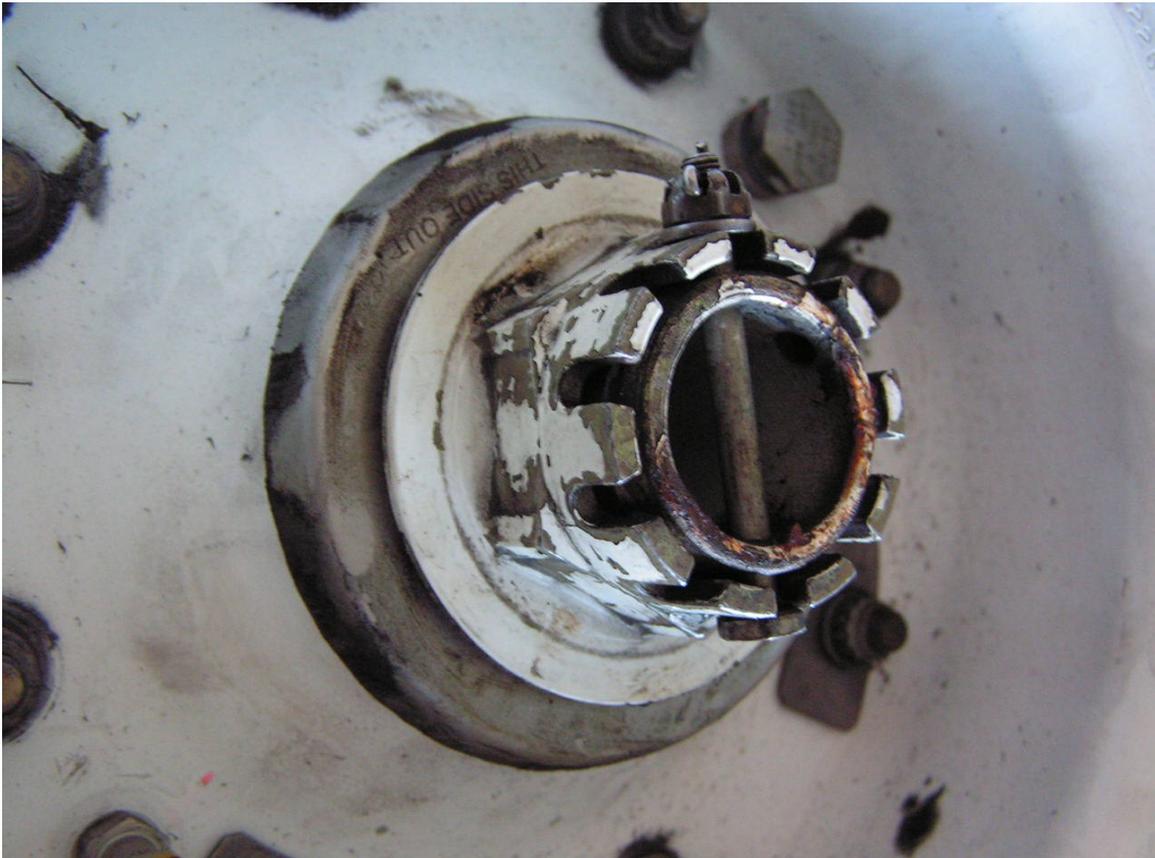
Abb. 2: Achse mit Kronenmutter und Sicherungsschraube

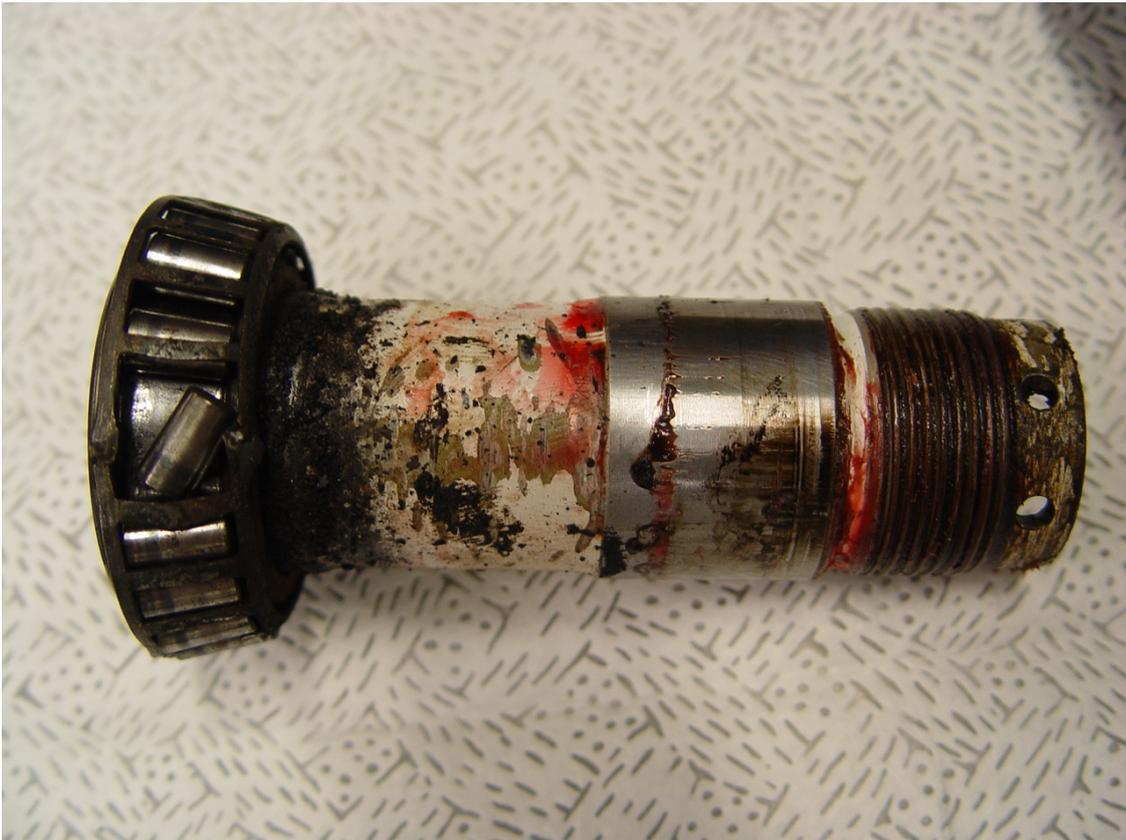
Der linke Achsschenkel war im Bereich des inneren Radlagers gebrochen. Das direkt neben der Bruchstelle befindliche Radlager war zerstört und wies deutliche Verfärbungen infolge Überhitzung auf (Anlagen Abb. 3).

Abb. 3: Achsstummel mit zerstörtem Kegelrollenlager

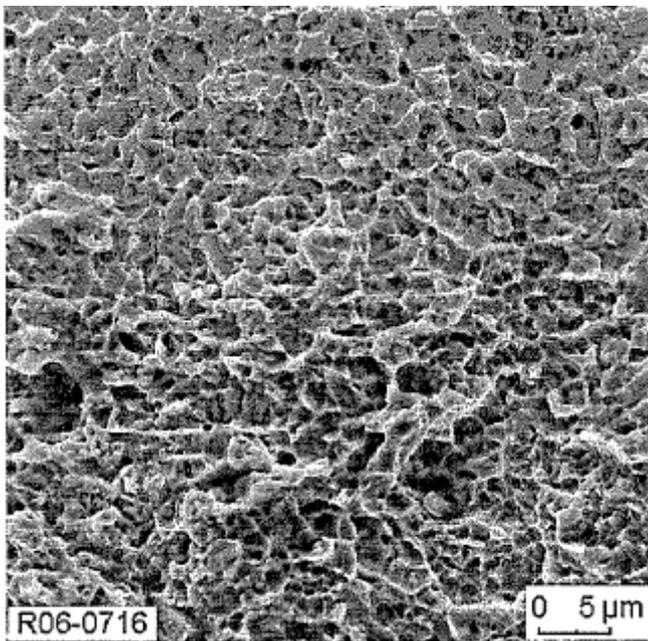
Die Untersuchung der Bruchstelle erfolgte im Institut für Werkstoffe an der Technischen Universität Braunschweig. Da das makroskopische Aussehen der Bruchoberfläche keine eindeutige Identifikation der Bruchart zuließ, wurde sie eingehend unter einem Rasterelektronenmikroskop untersucht. Dabei zeigte sich eine für Gewaltbrüche typische Topografie mikroduktiler Waben (Anlagen Abb.4). Zur Bestätigung des Ergebnisses wurde an dem größeren verbliebenen Bruchstück ein Referenzbruch herbeigeführt, der die gleiche Mikrotopografie aufwies. Zusammenfassend wurde festgestellt, dass die Radachse nicht durch einen Schwingungsriss vorgeschädigt gewesen war. Ebenso fanden sich keine Hinweise auf einen Korrosionsangriff. Die gesamte Bruchfläche wies ausschließlich Spuren eines Gewaltbruches auf.

Abb. 4: Rasterelektronische Aufnahme, mikroduktile Waben
