RAPPORT FINAL RÉVISÉ

Accident survenu le 6 novembre 2002
à Luxembourg
au Fokker 27 Mk050 de Luxair
immatriculé LX-LGB

RAPPORT RÉVISÉ: JUILLET 2009

Rapport N° AET-2009/AC-01

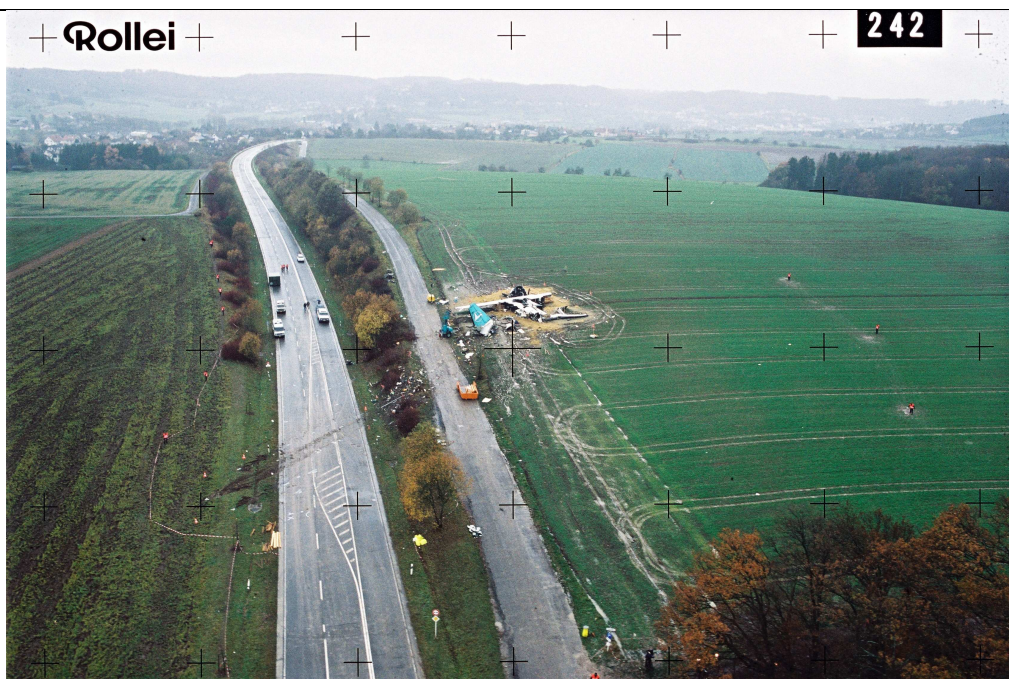
L'avion a touché le sol avec un cap sensiblement égal à 295°, comme l'indique l'axe principal des débris. Les traces du premier impact sont situées en bordure sud de la route nationale RN1. Elles sont constituées par les traces des deux trains d'atterrissage ainsi que par la trace du cône de queue.

Des marques de frottement, notamment du bout de l'aile gauche, se trouvent sur toute la largeur de la route et l'avion a rebondi sur un talus situé du côté nord de la route nationale RN1.

Vue aérienne de la route nationale 1 et du site

La majeure partie des dégâts résulte de ce choc au cours duquel l'avion a perdu trois pales de l'hélice droite, deux pales de l'hélice gauche, les roues des trains d'atterrissage gauche et droit.

De plus, l'arrière du fuselage s'est disloqué au niveau du bord de fuite des ailes lors de ce choc.

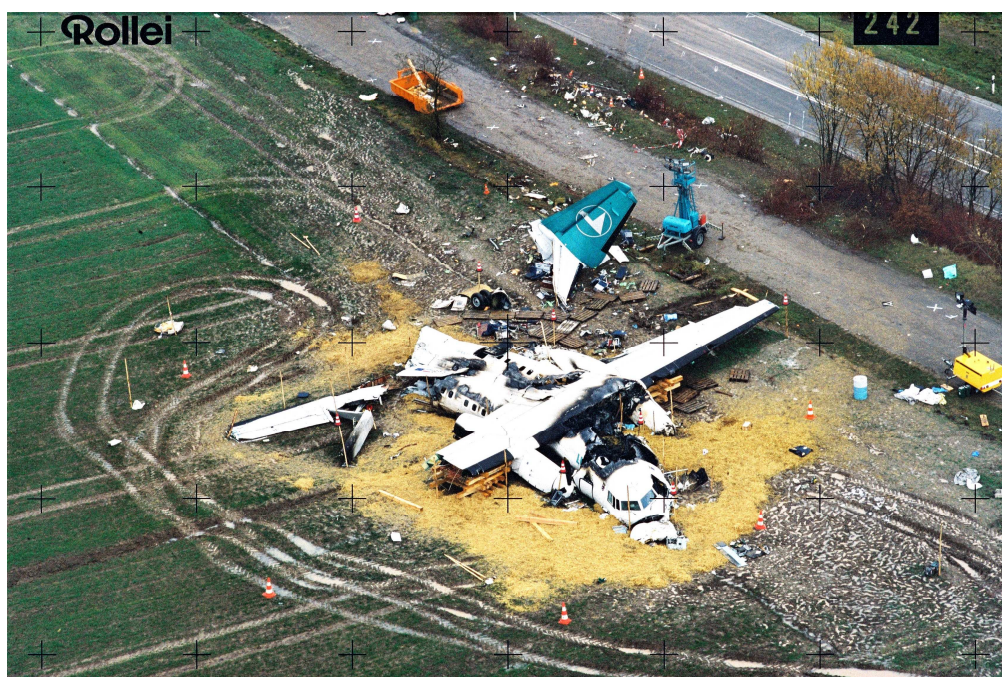
Après ce rebond, l'empennage et une partie de l'extrémité de l'aile droite se sont désolidarisés, l'arrière du fuselage s'est retourné sur la droite et l'avion s'est immobilisé vingt-cinq mètres plus loin dans un champ.

Vue aérienne du côté droit de l'avion

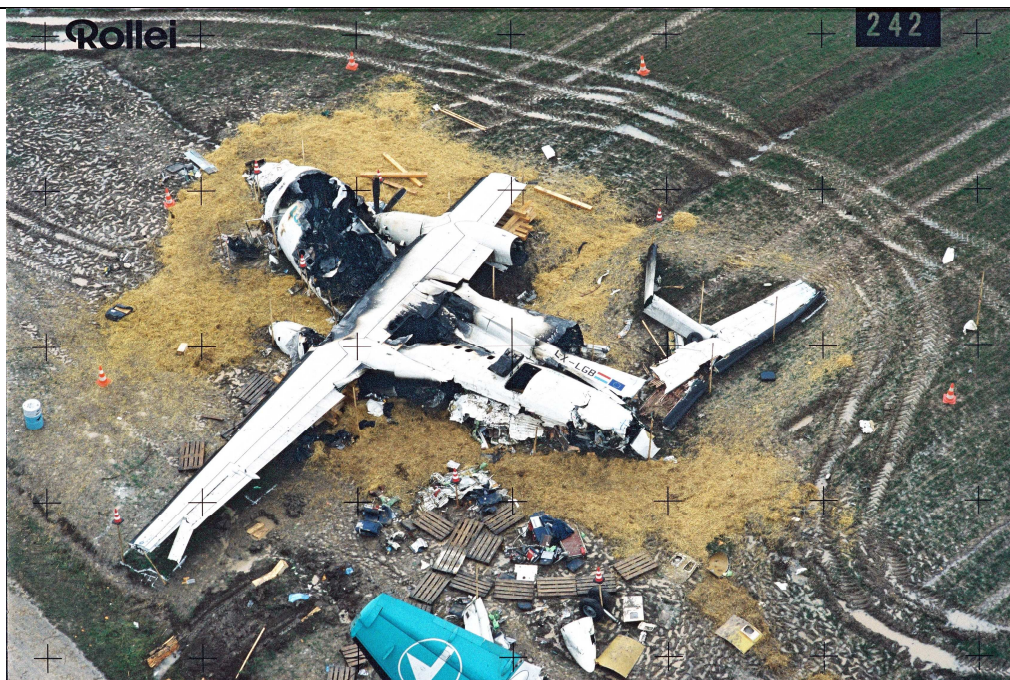
Vue aérienne du côté gauche de l'avion

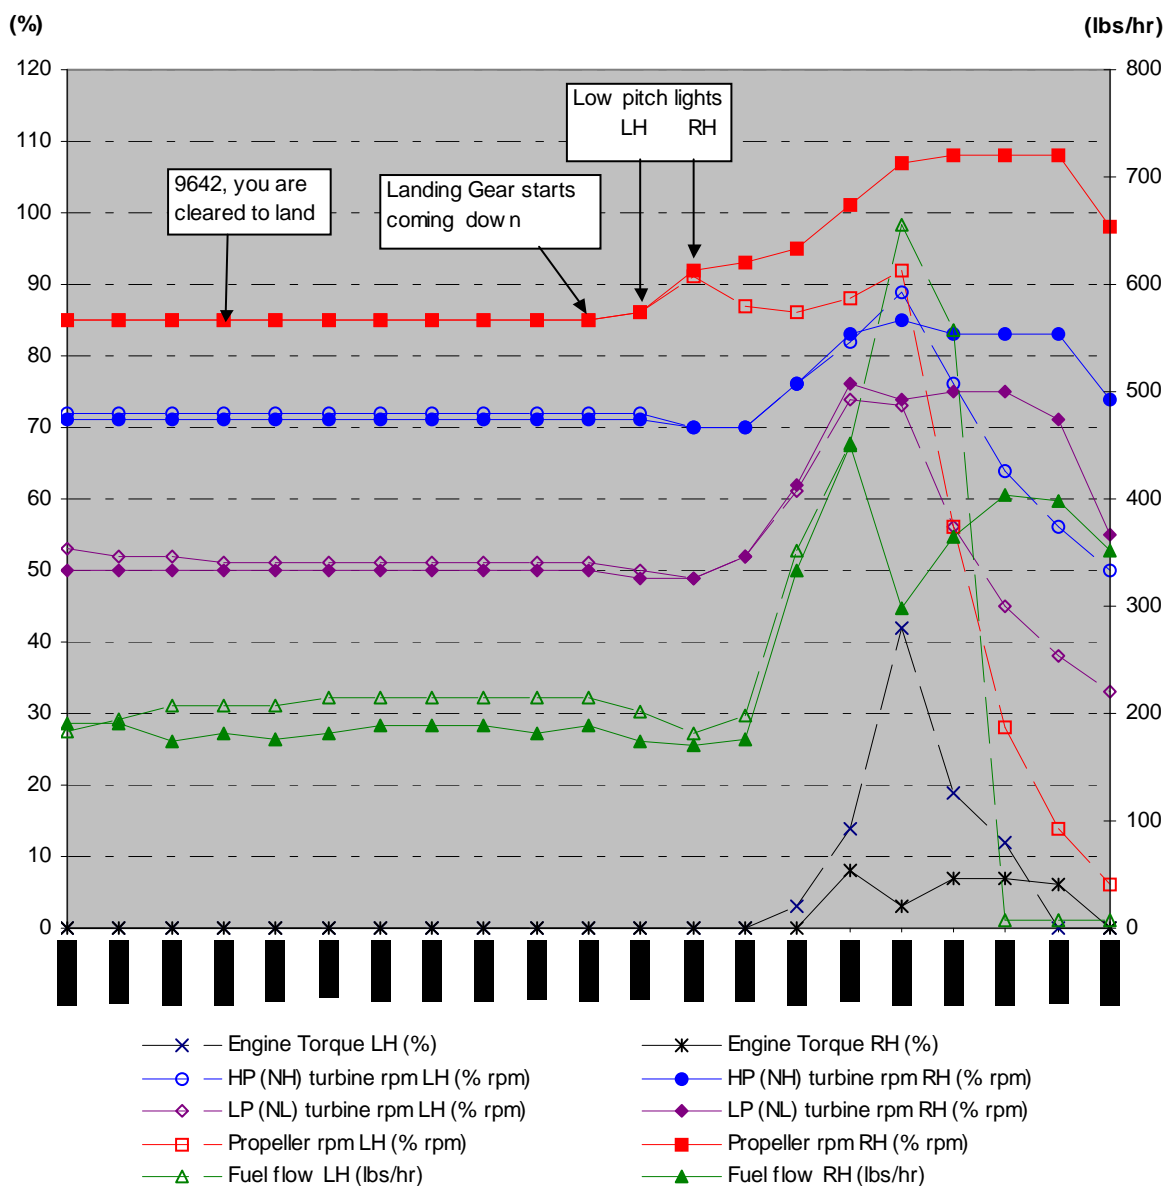
Ces valeurs sont reprises dans le diagramme ci-après, dont découle l'interprétation qui suit.

Selon le constructeur des moteurs, la valeur HP (NH) pour le régime «flight idle» en vol est de 74%. «Flight idle» correspond à un couple zéro, ce qu'on retrouve dans les paramètres enregistrés. On peut constater que les moteurs ne sont jamais stabilisés sur ces valeurs.

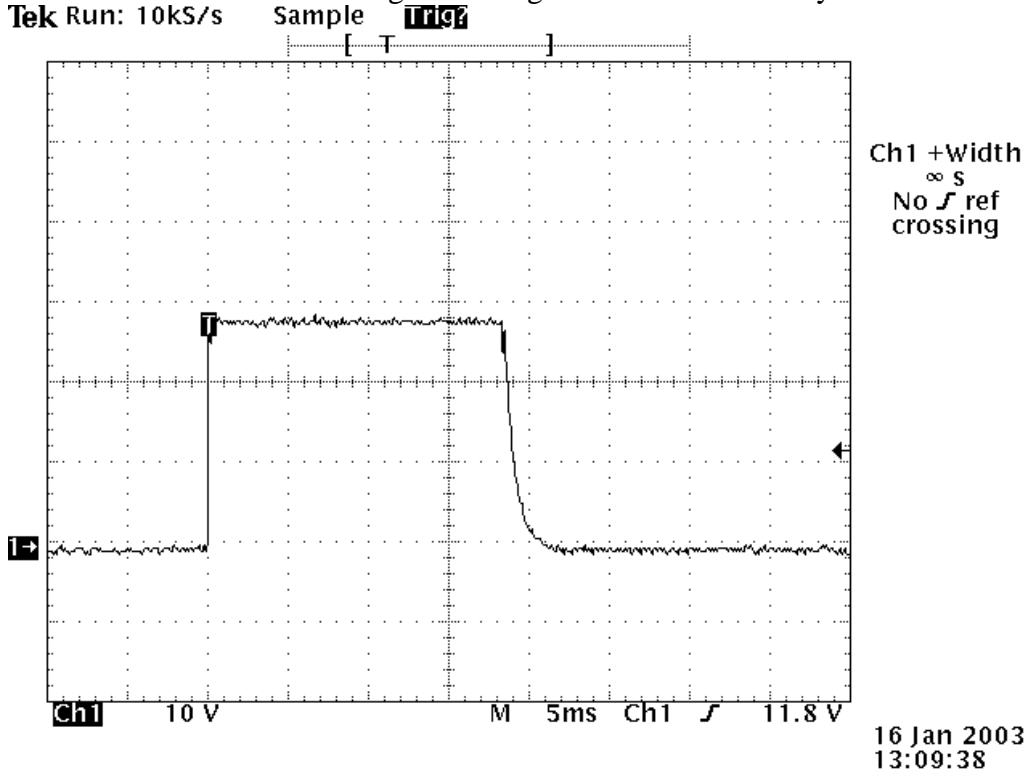
Les quatre «wheel speed discrete relays» ont été testés séparément en mode FLT et GND afin de vérifier leur comportement lors de la mise sous tension. En mode FLT, la durée du signal de mise sous tension varie entre 13 ms et 20 ms pour les quatre relais. En mode GND, la durée de ce signal varie entre de 11 ms et 19 ms. Tous les signaux se ressemblaient, seule la durée variait. Des tests répétitifs reproduisaient chaque fois les mêmes résultats. L'illustration suivante montre le signal du «right hand outboard relay».

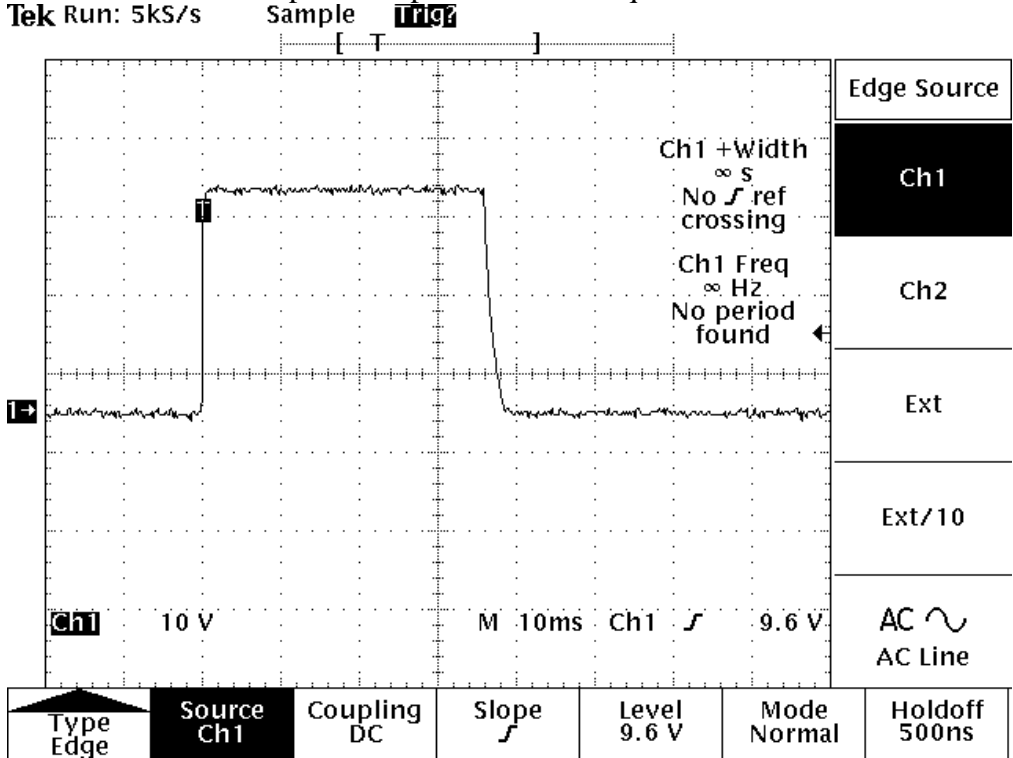
En vue de reproduire l'installation sur avion où deux relais, pour les trains gauche et droit, sont connectés en série, l'installation de test a été reconfigurée pour démontrer le comportement lors de la mise sous tension, cette fois uniquement en mode FLT, pour restituer la configuration de l'avion. La durée du signal de mise sous tension était de 36 ms pour les côtés gauche et droit. Le signal du côté droit est illustré ci-après. Tous les signaux se ressemblaient et des tests répétitifs reproduisaient chaque fois les mêmes résultats.

Ces essais reflètent les caractéristiques de fonctionnement du boîtier antiskid, numéro de pièce 6004125 installé sur l'avion accidenté.

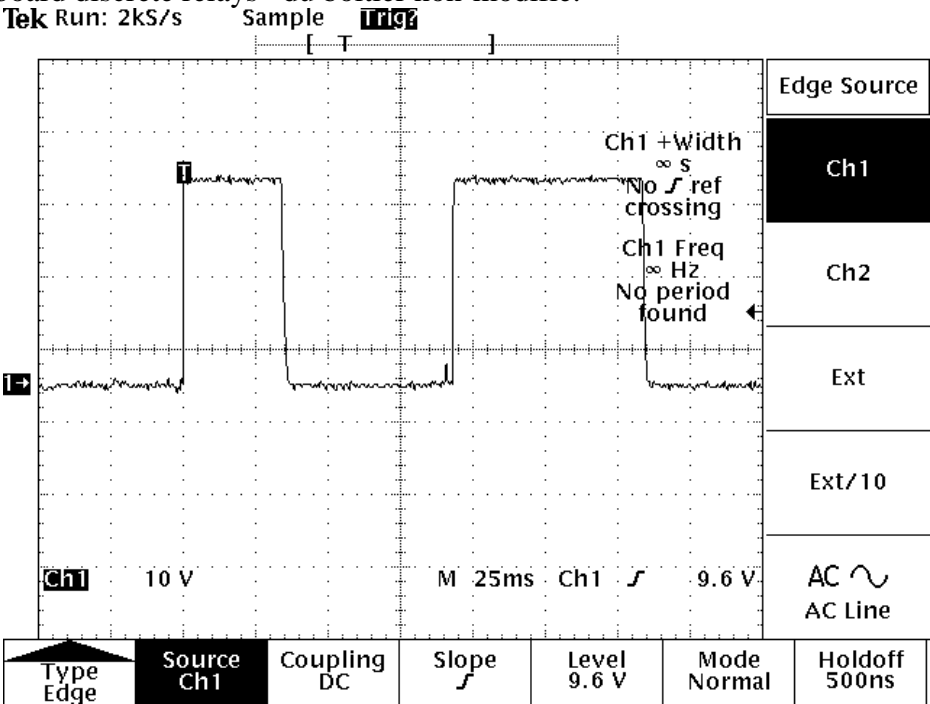
Un signal électrique était introduit au niveau de l'interrupteur TEST du boîtier, induisant ainsi un signal EMI pendant la phase de mise sous tension. Ces essais étaient exécutés en mode FLT. On constatait qu'un nouveau signal d'environ 65 ms était produit de manière répétitive pendant la mise sous tension. Les essais étaient réalisés avec les boîtiers non-modifié et modifié. L'illustration suivante montre le signal de sortie des «LH outboard and LH inboard discrete relays» du boîtier non-modifié.

Le résultat était que la première impulsion (~35 ms) était due à la mise sous tension du boîtier à travers la libération des verrous du train et la deuxième impulsion (~65 ms) était due au signal EMI.

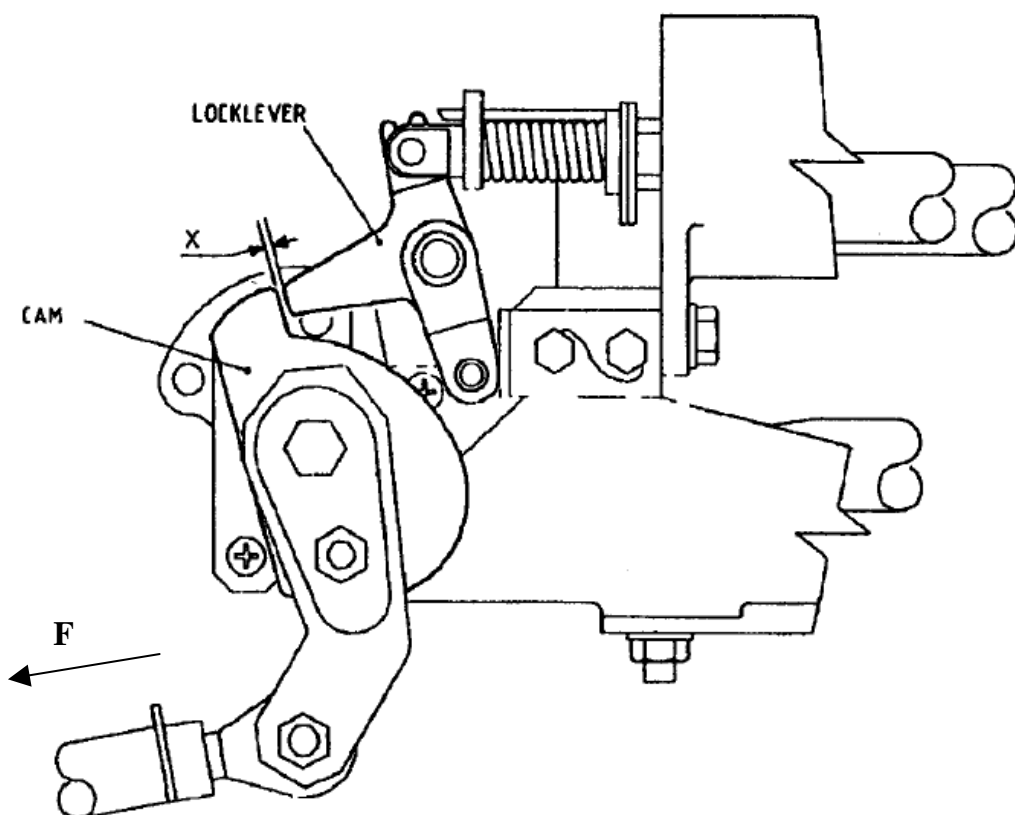
Un dernier essai a été effectué pour déterminer la force requise pour empêcher la libération du «flight idle locklever» et du «flight idle cam» (voir illustration ci-après).

Quand le «flight idle cam» est poussé contre le «flight idle locklever» et que le solénoïde est alimenté, la force (F) qui est appliquée détermine si le «flight idle locklever» peut se libérer.
