# **Rapport d'enquête no. u2107 du Bureau d'enquête sur les accidents d'aviation**

de l'incident grave (AIRPROX)

survenu le 7 décembre 2009

sur la piste de l'aéroport international de Genève

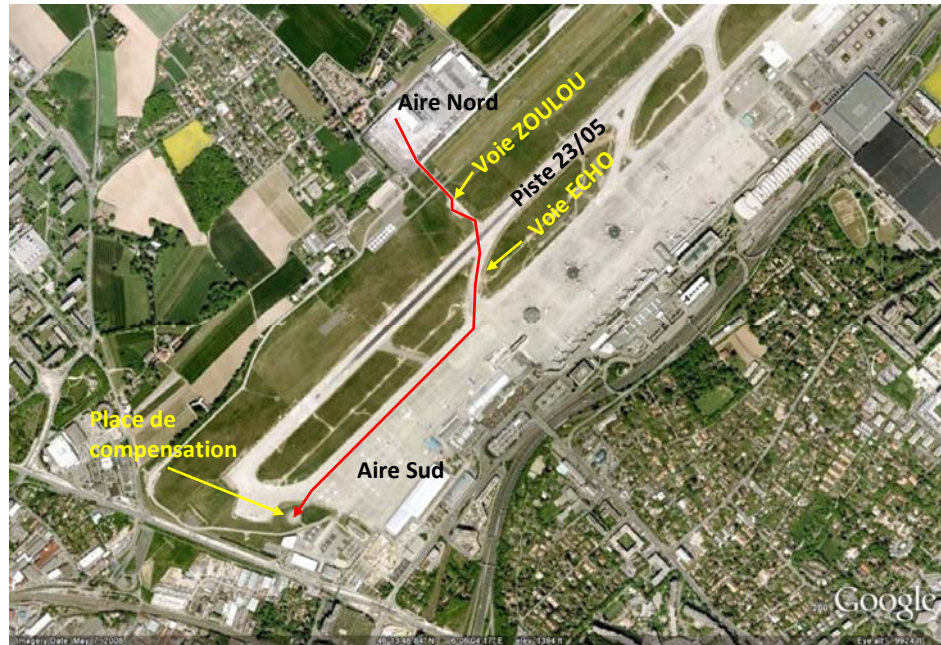
Le déplacement du PC-12 nécessite le roulage sur la voie d'accès ZOULOU, sur l'aire de trafic Nord, la traversée de la piste sur l'aire de manœuvre, pour rejoindre, par la voie ECHO, l'aire de trafic Sud.

Trajet effectué par le PC-12

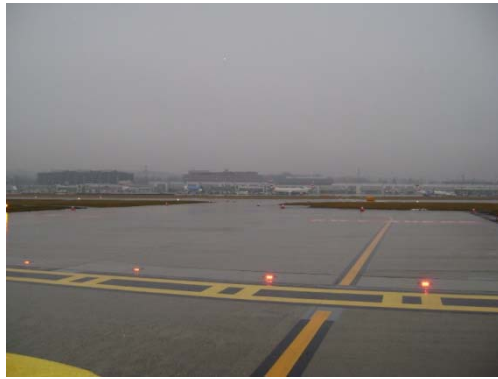
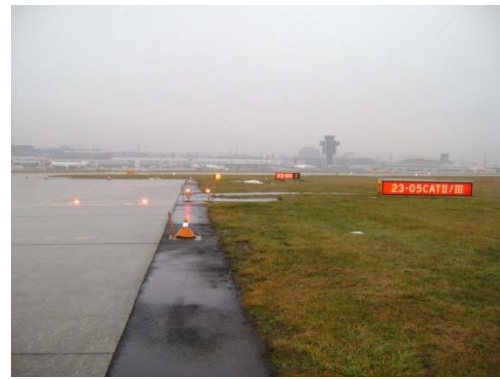
A 14:46:47 UTC, le contrôle sol GND autorise l'avion LX-LAB à rouler jusqu'à la barre d'arrêt CAT II de la baie d'attente ZOULOU.

Position baie d'attente ZOULOU, CAT II/III, avec barre d'arrêt enclenchée

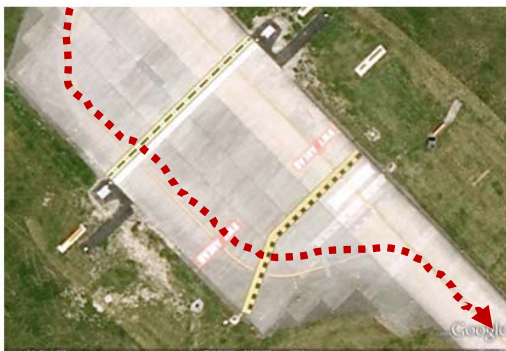
Trajet effectué par le PC-12 sur  
voie d'accès ZOULOU

Le mécanicien aux commandes du PC-12 fait avancer l'avion sans s'arrêter à la position d'attente CAT I car, selon ses déclarations, il n'a compris que le début de l'autorisation, c'est-à-dire : « *avancez jusqu'à ...* » : L'avion franchit alors la ligne CAT I et traverse la piste.

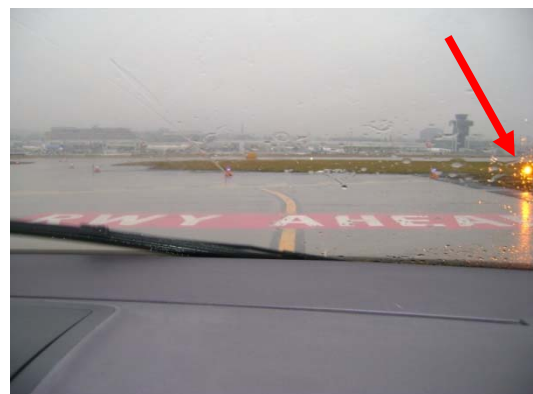
A 14:49:05 UTC, le Pilatus PC-12 LX-LAB s'arrête à la barre d'arrêt CAT II dans la baie d'attente ZOULOU. Le contrôle GND relaye les instructions reçues du contrôleur ADC qui autorisent l'avion LX-LAB de continuer à rouler jusqu'au point d'attente CAT I, de la façon suivante : « *Lima Alfa Bravo vous continuez à rouler jusqu'au point d'attente catégorie une.* ». Cette position d'attente CAT I est équipée de lampes clignotantes de type « wig-wag ».

Signalisation « wig-wag » de la  
baie d'attente ZOULOU

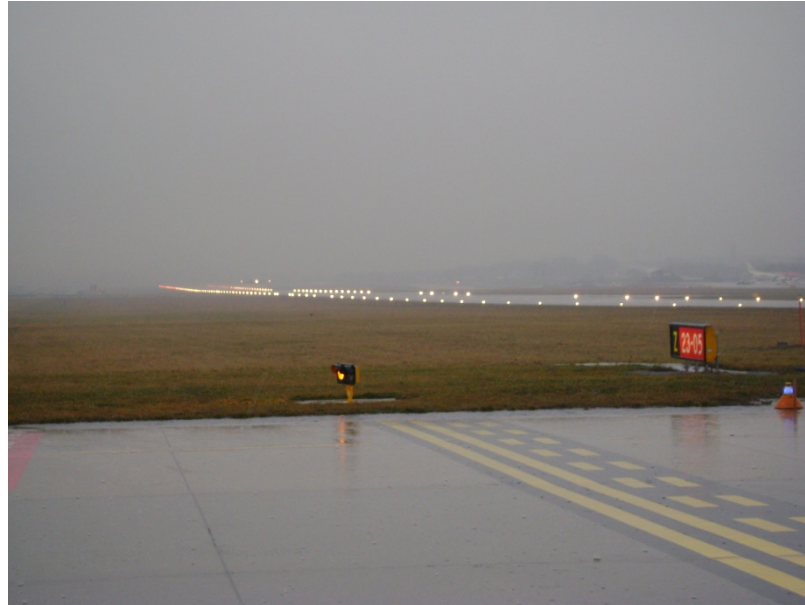
Le technicien déclare que son attention visuelle se porte alors sur sa gauche, pour observer la zone de l'approche finale et l'avion à l'arrivée.

Zone d'observation de la finale, depuis la barre d'arrêt CAT I en baie d'attente ZOULOU

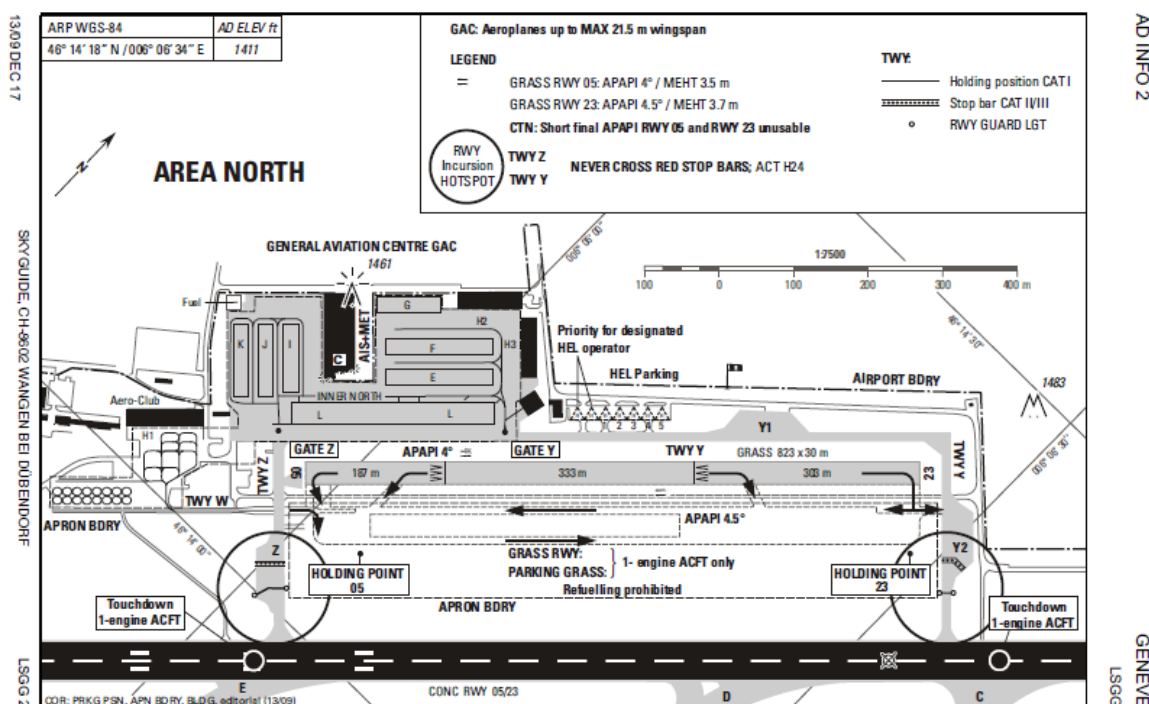
LSGG AD INFO 2, voir 1.8.2

*To improve the situational awareness of flight crews during taxi, "hotspots" have been published on Geneva AIP maps (LSGG AD 2.24.2-1, LSGG AD 2.24.3-1 and LSGG AD INFO 2)*

*These hotspots are intended to draw the pilot's attention on particularly tricky intersections, where runway incursions or collisions might occur, should a flight crew not give appropriate attention to the situation.*

*The hotspots on the north area draw the flight crew's attention on the fact that the lines marking the CAT 1 holding point on TWYs Y and Z are not equipped with stop bars. They are reinforced with wig-wags to the sides. Flight crews shall by no means cross runway, unless explicitly cleared to enter RWY.*
