# Rapport

Accident survenu le **4 mars 2013**  
**peu après le décollage d'Annemasse (74)**  
à l'**avion Beechcraft Premier 1A**  
immatriculé **VP-CAZ**

Bureau d'Enquêtes et d'Analyses  
pour la sécurité de l'aviation civile

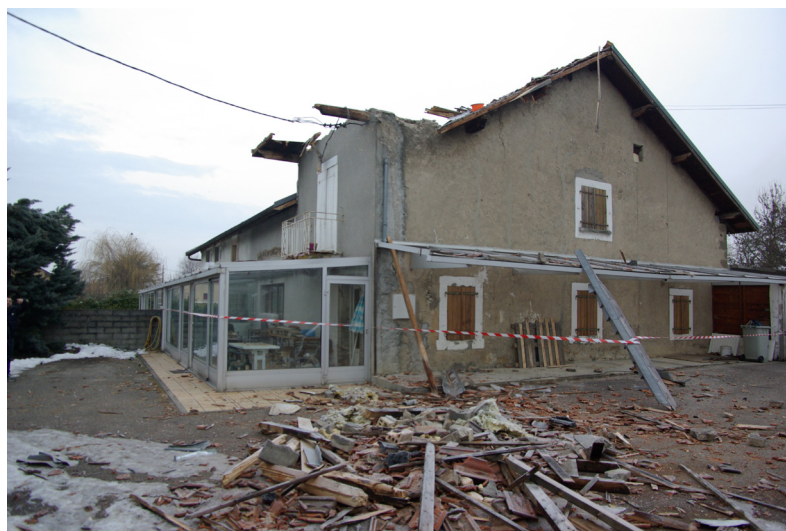
Figure 2 - Dommages sur la maison

L'avion a heurté la toiture d'une maison à environ 500 m du seuil de piste 30 d'Annemasse, puis des arbres situés entre 10 et 20 m plus loin. La partie endommagée du toit se situe à environ 5 m de hauteur. La personne présente dans la maison au moment de l'accident n'a pas été blessée.

L'avion a aussi détruit un muret de jardin et une cabane d'une deuxième propriété.

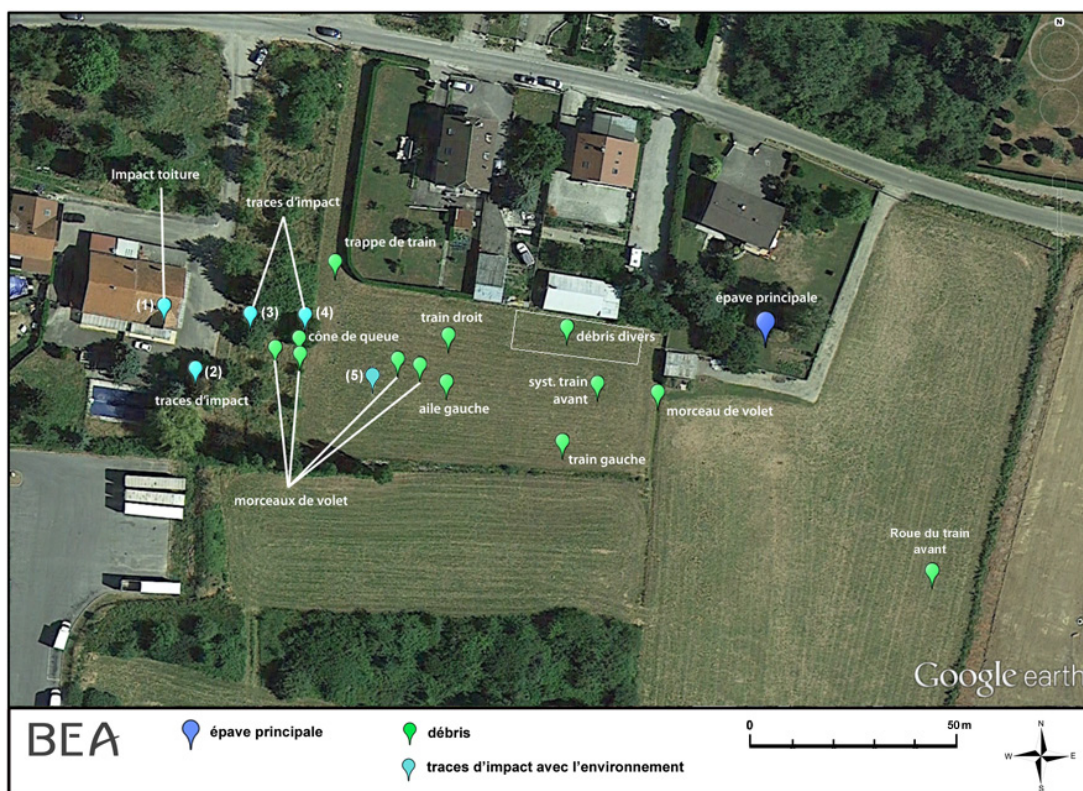
Figure 6 - Répartition des principaux débris

- ❑ l'aile gauche, qui présente des traces de même couleur que celles des tuiles appartenant à la première maison endommagée. Des traces de feu (suie) ont été observées sur cette aile, au niveau de la zone de rupture ;
- ❑ le train principal gauche, sur lequel des morceaux de charpente en bois et des traces de dépôt de la couleur des tuiles ont été retrouvés.

Une première trace importante d'impact avec le sol a été observée dans le champ, à 20 m de sa limite ouest, sur une longueur de 15 m. Elle présente une légère courbure vers la gauche (dans le sens de la trajectoire). Le train principal droit a été retrouvé à l'extrémité de cette trace.

Une deuxième trace, moins étendue mais plus profonde, a été observée à gauche de la précédente.

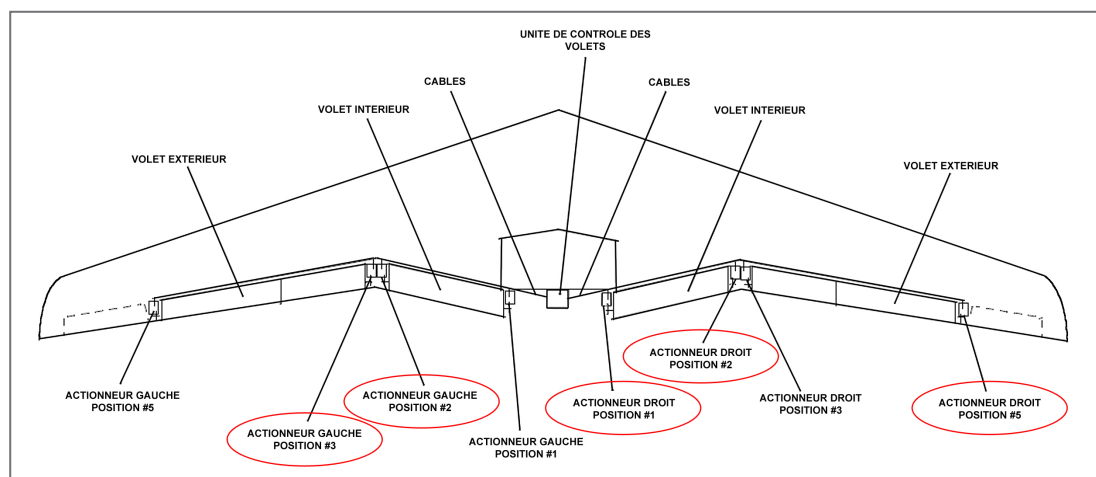
Figure 7 - Position des actionneurs des volets retrouvés sur le site

Parmi les huit actionneurs de volets, six ont été retrouvés et examinés. Le positionnement de cinq d'entre eux a pu être identifié (entourés sur la figure ci-dessous).

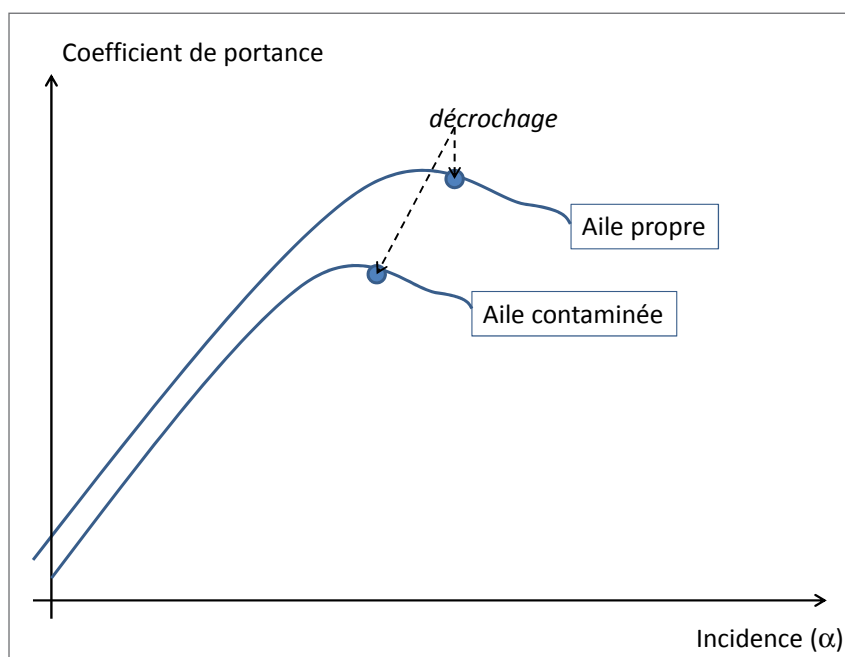
Figure 8 - Effets de la contamination sur la portance

- ☐ de la portance pour une incidence donnée ;
- ☐ de la portance maximale ;
- ☐ et de l'angle d'incidence auquel apparaît le décrochage.

Dans ces conditions, l'incidence réelle de décrochage peut être très inférieure aux seuils prévus pour l'alarme de décrochage calibrée pour une aile « *propre* ».

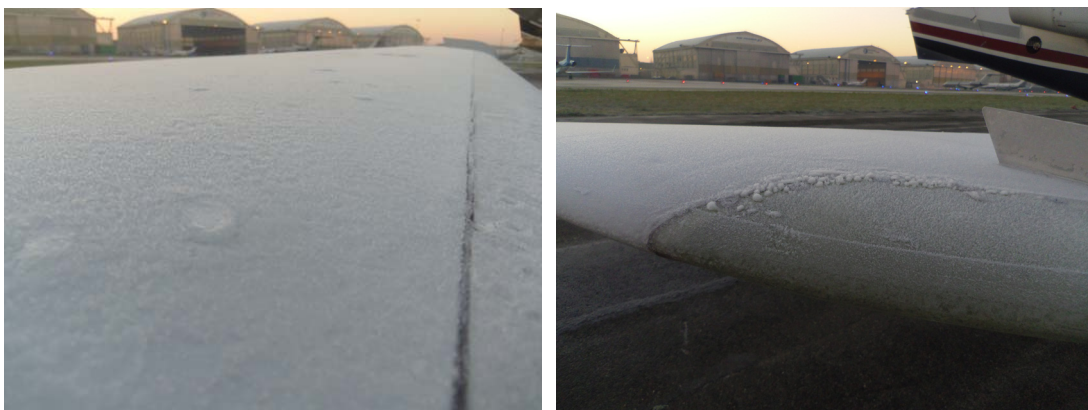
Figure 9 - Rugosité sur une aile contaminée par du givre

Pour cela, un contrôle visuel et/ou tactile doit être effectué par le commandant de bord. Il vise à détecter sur les surfaces la présence de rugosité ou de sensations différentes de celles de la peau de l'aéronef, en particulier sur les surfaces critiques comme les ailes et l'empennage horizontal. Les ailes photographiées ci-dessous sont celles d'un Beechcraft Premier 1A ayant stationné toute une nuit à l'extérieur sur l'aéroport du Bourget par des conditions météorologiques similaires à celles qui régnaient à Annemasse le 4 mars 2013. Du givre blanc, présentant des rugosités à quelques endroits, s'est déposé sur toute la surface des ailes, sans qu'il y ait eu de précipitations au préalable.
