**Perte de contrôle en tangage lors de la remise de gaz suite à un exercice de panne moteur, collision avec le sol, en instruction**

<b>Aéronef</b>	Avion Piper PA-28 Archer II immatriculé LX-AVA
<b>Date et heure</b>	19 mai 2014 vers 12 h 00 <sup>(1)</sup>
<b>Exploitant</b>	Club
<b>Lieu</b>	Volmerange-les-Mines (57)
<b>Nature du vol</b>	Aviation générale, instruction, double commande
<b>Personnes à bord</b>	Instructeur, deux élèves
<b>Conséquences et dommages</b>	Trains d'atterrissage rompus

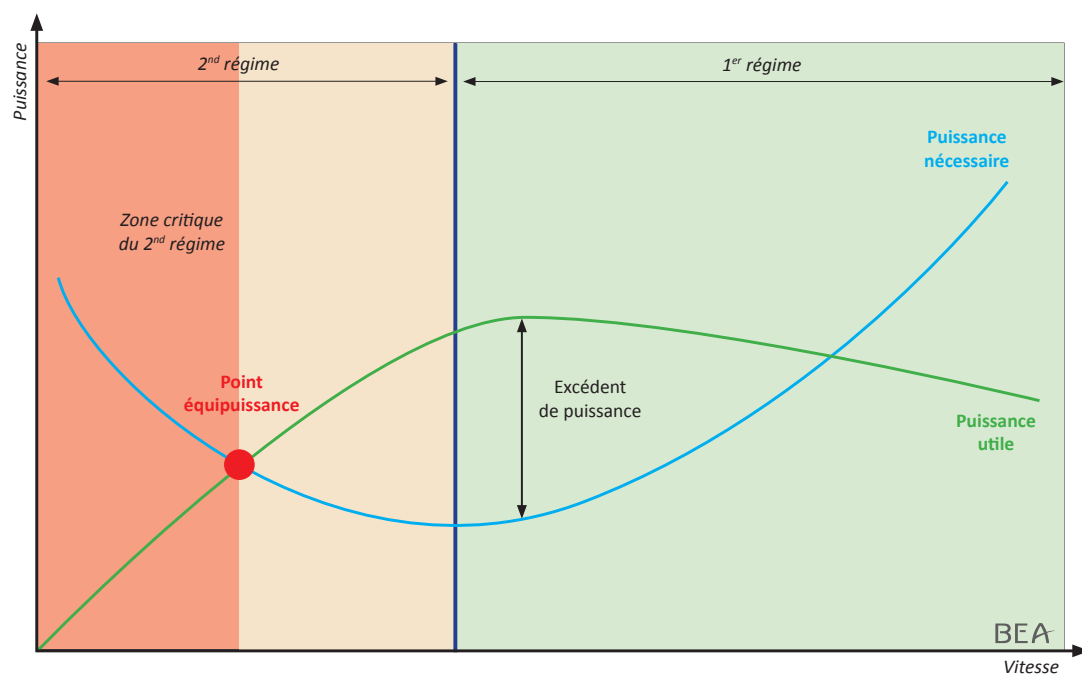
Ce comportement est symptomatique d'un vol au second régime avec une puissance nécessaire au vol supérieure à la puissance fournie par le moteur : c'est la zone critique du second régime. La prise d'assiette à cabrer initiale trop importante a certainement favorisé l'entrée dans la zone critique du second régime.

Puissance nécessaire au vol et puissance utile en fonction de la vitesse pour un vol en palier

Au second régime, à une vitesse inférieure à celle du point équipissance, la puissance fournie par le moteur devient insuffisante pour conserver la vitesse en palier. L'avion va alors ralentir. Pour sortir de la zone critique, la seule solution est de diminuer l'assiette et de perdre de la hauteur afin d'augmenter la vitesse. À proximité du sol, la décision d'effectuer cette manœuvre est difficile à prendre.
