## **RAPPORT FINAL**

# **Atterrissage dur par vent fort d'un ballon à air chaud, Llopis Balloons MA30, F-HMCL, à proximité de Limpach (Luxembourg), 22 Juillet 2013**

**Rapport N° AET-2017/AC-01**

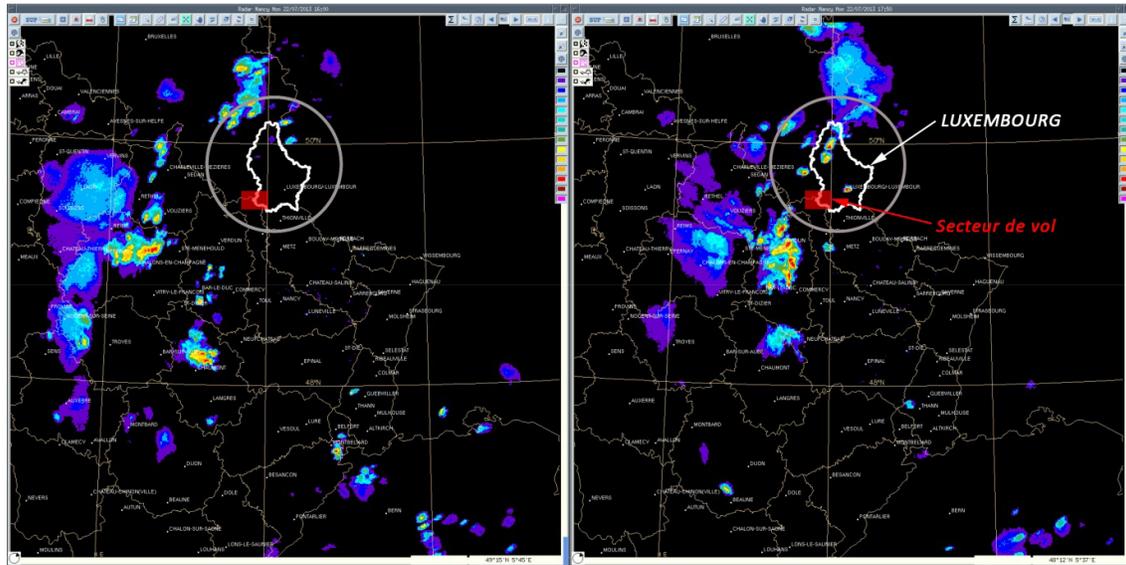
Les images radar de 18h00 (paragraphe 1.7.4) montrent une activité orageuse au nord du site de décollage sur les Ardennes belges, et au sud-ouest aux environs de Reims (F). Les conditions météorologiques sur le site même ne présentaient pas encore de signes précurseurs d'une détérioration de la météo. Le pilote n'avait vraisemblablement pas connaissance des conditions météorologiques environnantes lorsqu'il a décidé de décoller. Ce jour-là, des masses d'air très chaudes et potentiellement instables ont conduit au développement rapide de cellules orageuses dans le secteur de vol du ballon. Influencé par le beau temps qu'il faisait lors des préparations de vol, le pilote ne semble pas avoir eu conscience de la rapidité avec laquelle la météo a pu se dégrader. La vue limitée offerte depuis le site de décollage situé en vallée a pu retarder l'occasion de détecter la dégradation. Enfin la progression du ballon vers l'est exigeait du pilote qu'il regarde davantage dans cette direction.

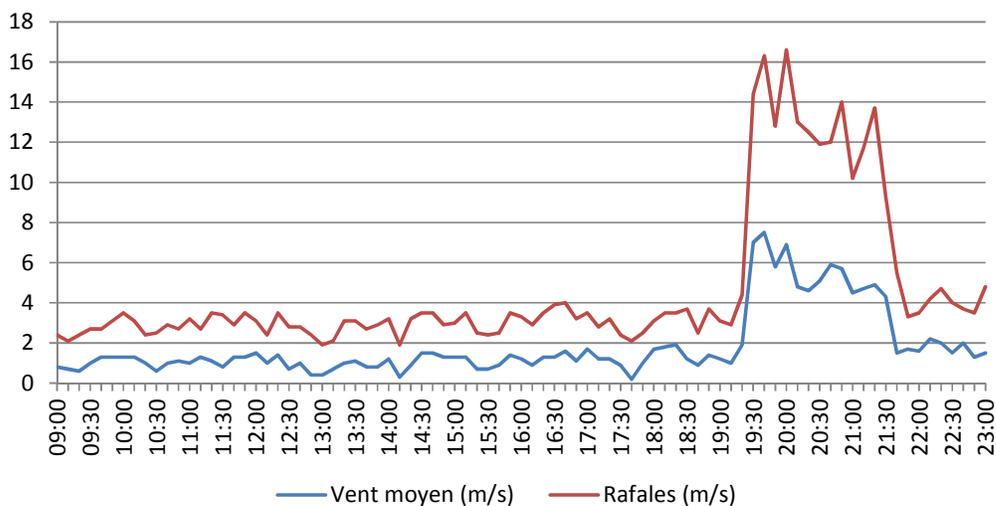
Le graphique montre que le vent moyen était faible pendant la majeure partie de la journée, avec des vitesses inférieures à 2 m/s et des rafales atteignant au maximum 4 m/s. Ce n'est que vers 19h20 que le vent s'est levé rapidement et a atteint, dans une période allant jusqu'à 21h40, des vitesses dépassant 7 m/s, avec des rafales atteignant au maximum 16 m/s.

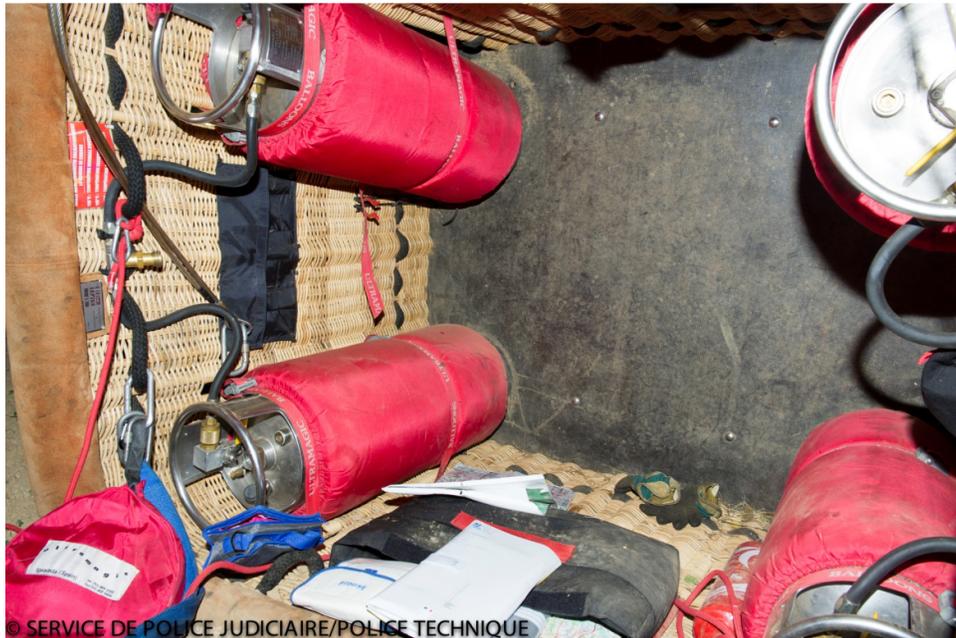
Un des passagers, âgé de 88 ans, a heurté violemment sa tête lors de l'atterrissage. Il a subi des blessures graves avec coma. Selon les dires d'un autre passager, sa position peu avant l'atterrissage était légèrement abaissée et son torse dépassait le bord de la nacelle.

Nacelle basculée sur le côté après l'accident (Source : Police Judiciaire/Police Technique)

Les forces d'impact au toucher avec le sol et l'incapacité d'un passager à appliquer et à maintenir une position d'atterrissage adaptée sont à l'origine de blessures graves. Dans ce contexte, il y a lieu de renvoyer vers deux rapports d'enquêtes du BEA sur des accidents de montgolfières, qui traitent le sujet des consignes de sécurité et de l'aptitude des passagers à adopter la position de sécurité. Les deux rapports, dont un contient une recommandation de sécurité adressée à l'Agence Européenne de la Sécurité Aérienne (AESA), peuvent être consultés sous les liens suivants :
