Rapport d'enquête technique sur la collision ferroviaire survenue le 11 octobre 2006 à la frontière franco-luxembourgeoise à Zoufftgen (Moselle)

Affaire n°BEATT-2006-013

**Rapport d'enquête technique
sur la collision ferroviaire
survenue le 11 octobre 2006
à la frontière franco-luxembourgeoise
à Zoufftgen (Moselle)**

**BEA-TT – Bureau d'enquêtes sur les Accidents
de transport terrestre**

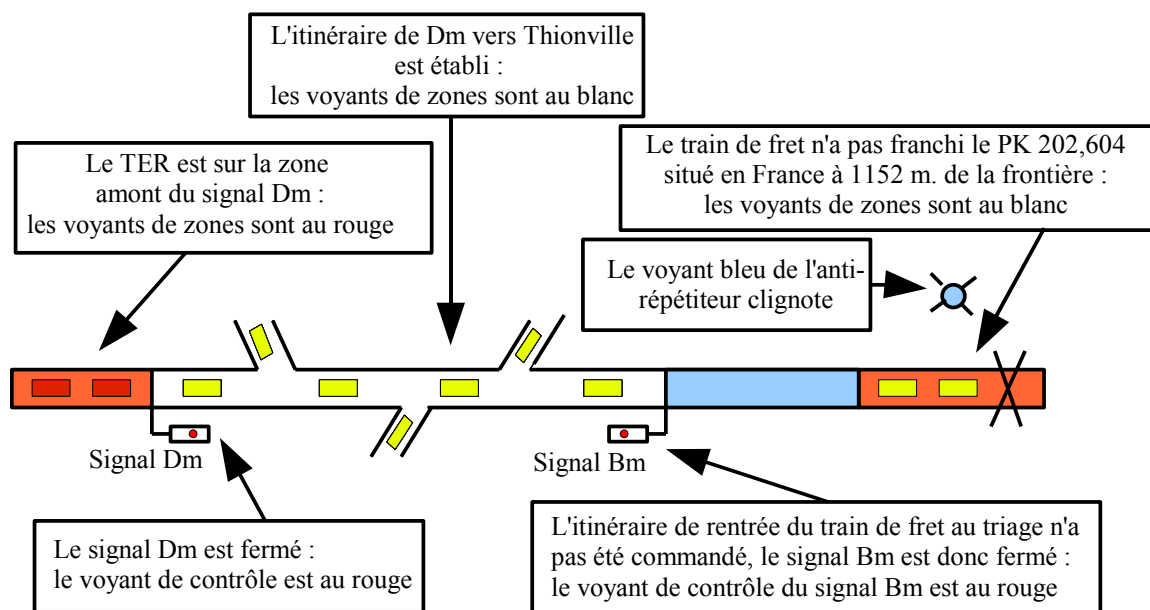
Figure n° 9 : TCO de Bettembourg extrémité coté France
reconstitution schématique des indications présentées sur la voie 1 à 11h40

- le voyant de contrôle du signal Dm est au rouge ;
- le voyant de contrôle du signal Bm est au rouge, l'itinéraire de rentrée au triage du train de fret n'ayant pas été commandé.

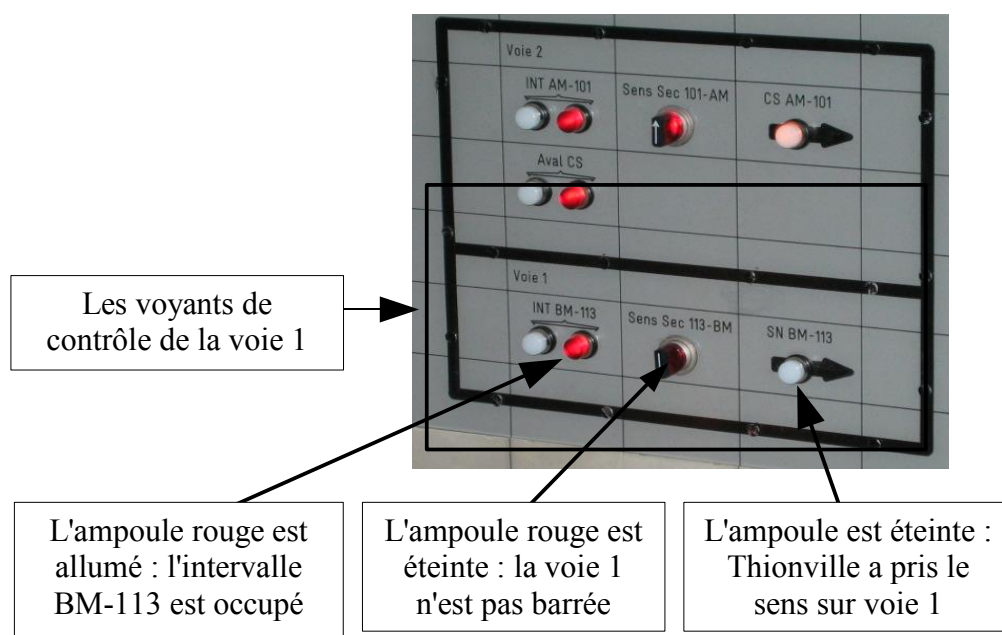
Figure n° 10 : le module IPCS à 11h40

- le voyant INT BM-113 est au rouge, un train (le train de fret) circulant sur cette portion de voie ;
- le voyant SN BM-113 est éteint, Thionville ayant pris le sens (contresens établi) ;
- le commutateur sens-secours est éteint, celui-ci n'ayant pas été actionné ;
- le voyant de contresens est éteint.

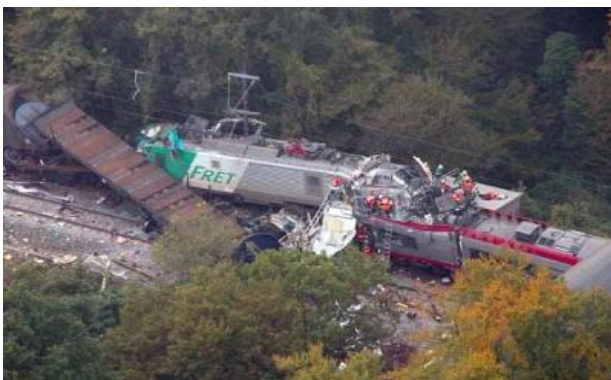
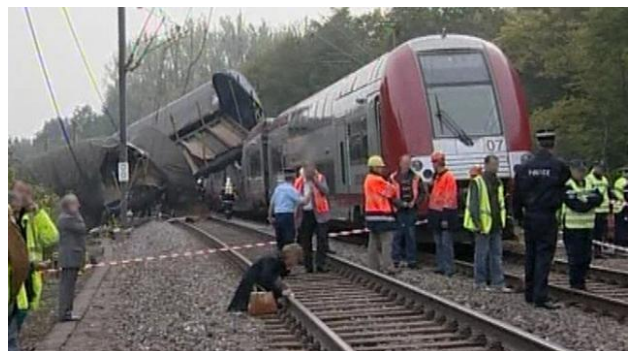
6.6.2.1- L'automotrice TER

Le TER n'a pas déraillé. Par contre, la première voiture est totalement détruite. Ce n'est plus qu'un amas de ferraille d'une longueur de 7,60 mètres alors qu'initialement sa longueur était de 27,35 mètres. Les deux autres voitures présentent peu de dégâts (vitres brisées principalement) et sont bien restées en ligne dans l'axe de la voie.

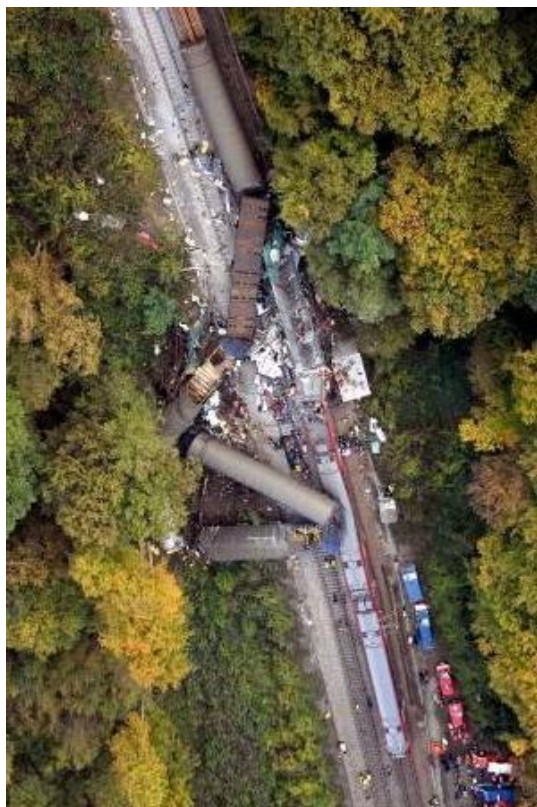
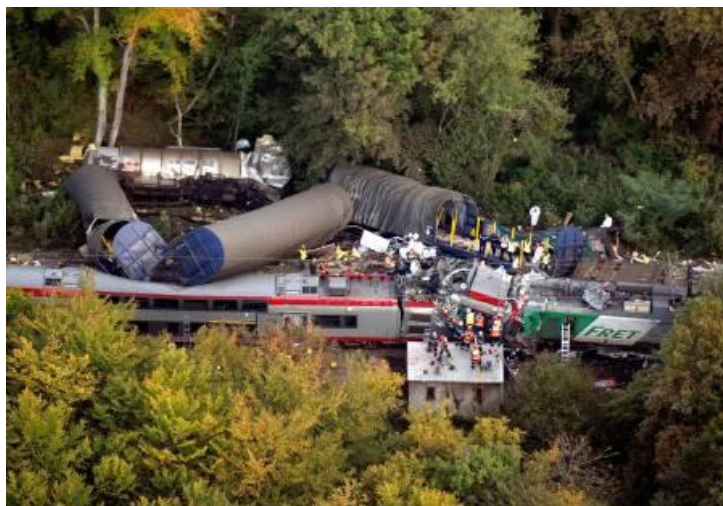
6.6.2.2- Le train de fret

La locomotive (BB 37007) est totalement détruite et les 8 premiers wagons sont détruits ou gravement avariés. Les 14 autres sont restés sur les rails. La locomotive est montée sur l'automotrice et les 8 premiers wagons se sont soit enchevêtrés avec la locomotive et l'automotrice, soit sont montés sur l'automotrice, soit ont versé au fossé. Parmi ces premiers wagons, il y avait une citerne vide ayant transporté des matières dangereuses.

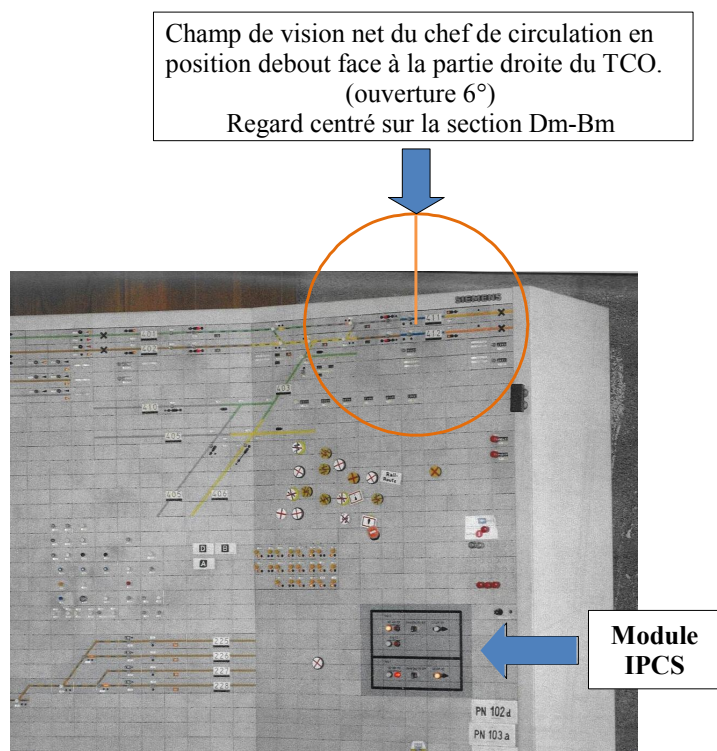
Figure n°13 : visibilité du module IPCS

Le module IPCS est implanté sur la droite du TCO (côté France) mais sur une partie de celui-ci située loin des indications inscrites sur et près des voies vers Thionville (voir figure n°13). Il n'est pas lisible par le chef de circulation d'un seul coup d'oeil simultanément avec les indications portées sur ces voies. Celui-ci doit volontairement déplacer sa tête pour examiner successivement les deux parties du TCO. Dans les autres directions, toutes les indications concernant les voies d'une même direction (Luxembourg par exemple) sont lisibles d'un seul coup d'oeil.

En outre les modes d'affichage des voyants de ce module sont différents de ceux du reste du TCO pour donner des indications équivalentes (occupation de portions de voie et état de l'enclenchement de sens). Par exemple : la prise de sens dans toutes les directions sauf vers Thionville est matérialisée sur le TCO par une petite flèche s'éclairant au blanc lors de cette prise de sens alors que sur le module IPCS la flèche de sens est peinte en gris et un voyant situé sur cette flèche s'allume avec la prise de sens.

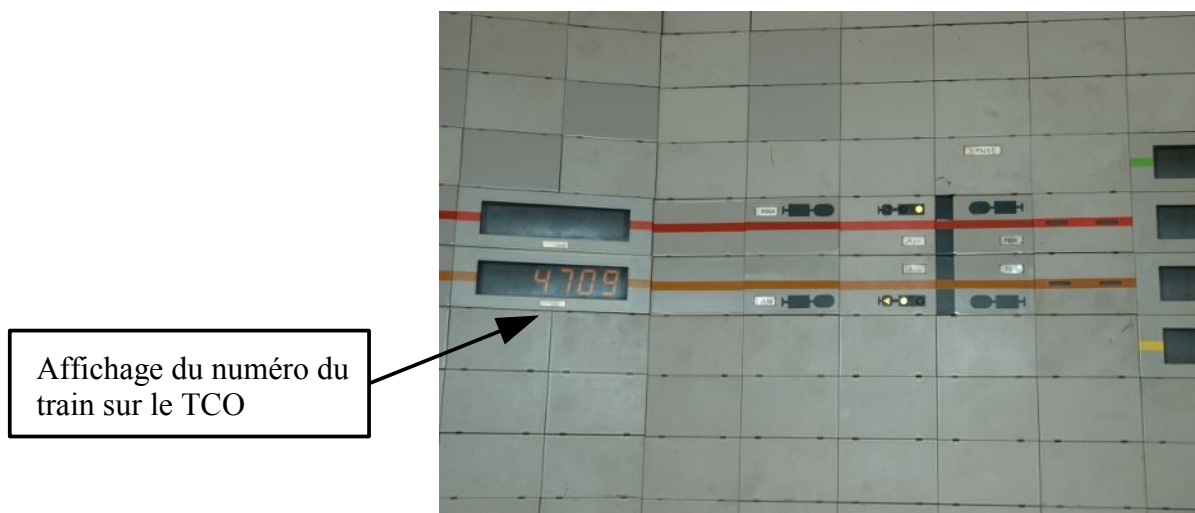
Figure n° 14 : système d'annonce optique

Pour la très grande majorité des trains de passage à Bettembourg ou partant de Bettembourg, un système d'annonce optique affiche le numéro du train sur le TCO ; il n'y a alors ni annonce verbale ni enregistrement sur le RAT. Ce système d'annonce optique n'est pas utilisé pour les trains en provenance ou à destination de Thionville.

L'ouverture d'un SFP et le système optique d'annonce des trains ne sont pas enclenchés entre eux. En cas de non ouverture d'un SFP (autre que pour ceux à destination de Thionville), le chef de circulation de Bettembourg, pour savoir si un train occupe la portion de voie en aval du signal en cause, regarde d'abord si un train est affiché dans la fenêtre du système optique d'annonce de la section de voie. Cette fenêtre est dans l'axe du dessin de la voie.
