**SOCIETE NATIONALE
DES CHEMINS DE FER LUXEMBOURGEOIS**

Objet : Rapport d'enquête technique sur la collision ferroviaire survenue le 11 octobre 2006 à la frontière franco-luxembourgeoise à Zoufftgen.

Prise de position des CFL par rapport aux constatations et recommandations formulées par les entités d'enquêtes techniques BEA-TT et AET dans le rapport final sur l'accident ferroviaire du 11 octobre 2006 à Zoufftgen.

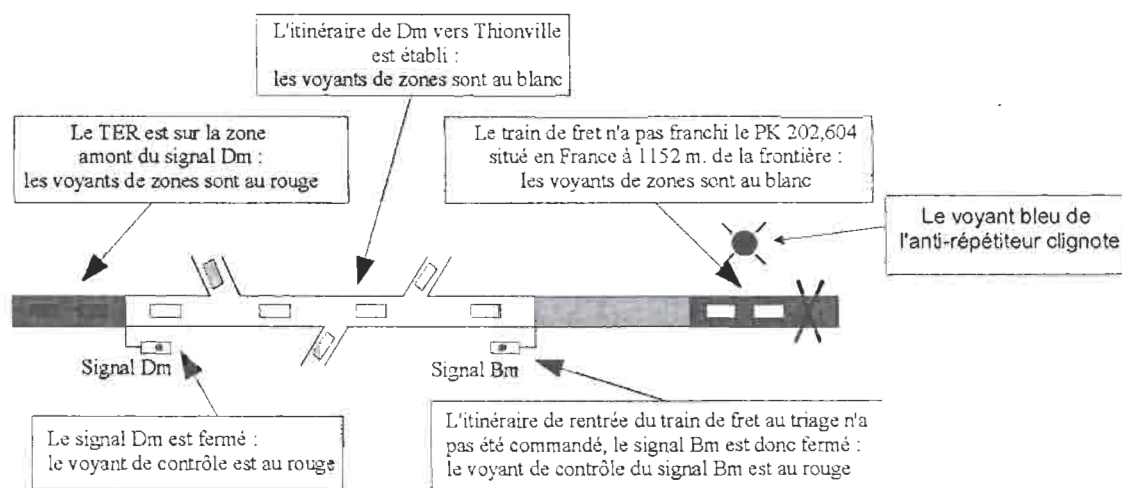
Figure n° 9 : TCO de Bettembourg extrémité coté France
reconstitution schématique des indications présentées sur la voie 1 à 11h40

En outre les figures N° 9 et N° 10 reprises à la page 74 de la version février 2009 du rapport final et représentant les indications sur le TCO donnent lieu à la remarque suivante :

Dans le projet du rapport nous transmis par l'EEAI par courrier postal en date du 6 mai 2008, les figures N° 9 et N° 10 présentaient des erreurs graves à savoir :

- représentation erronée des branches déviantes des aiguilles situées entre le signal Dm et le signal Bm,
- désignation erronée de la lampe rouge de la répétition du sens-secours au module IPCS.

Or nous devons constater avec regret que le BEA-TT/AET a repris dans la version février 2009 du rapport final de nouveau les figures N° 9 et N° 10 erronées.

En effet, le voyant bleu de l'anti-répétiteur manque sur la Figure no 9. De plus, comme l'itinéraire Dm vers Thionville est tracé, les voyants relatifs aux branches déviantes des aiguilles situées entre le signal Dm et le signal Bm ne peuvent être allumés !

Il y a lieu de corriger et de compléter la Figure n° 9 comme suit :
