Administration des enquêtes techniques

RAPPORT FINAL

Accident de travail survenu le 3 février 2009 sur la voie 507 du réseau tertiaire à Differdange

Février 2012

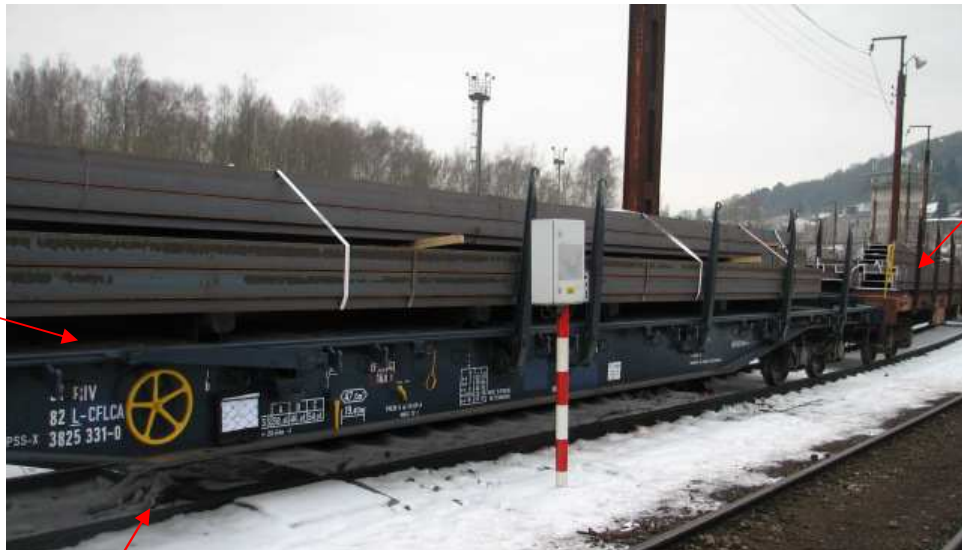
wagons provenant de la
voie 531

wagons
provenant de
la voie 507

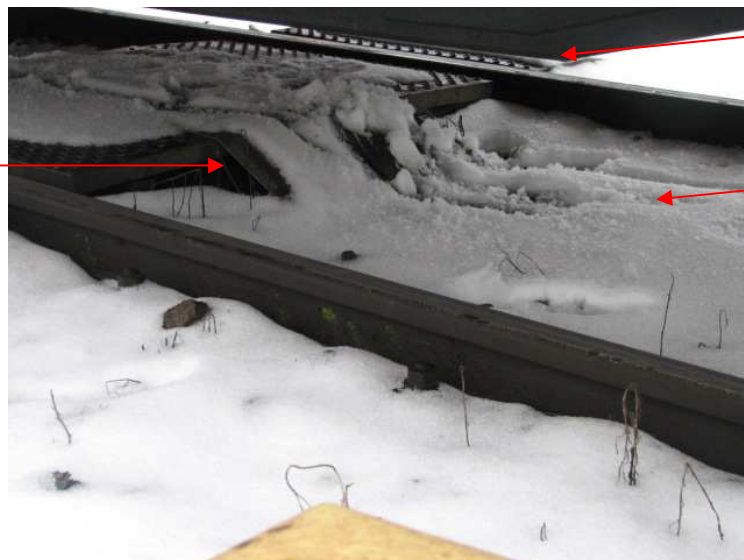
- Après avoir marché environ 2 pas en arrière, il glisse sur la tôle inclinée de protection latérale d'une passerelle et tombe sous le 1^{er} wagon refoulé ;

Si l'on considère que la manœuvre d'accrochage s'est faite selon l'interprétation courante des dispositions réglementaires en vigueur, le facteur causal de l'accident est la présence d'une passerelle dans la zone de travail du conducteur de manœuvre. Les éléments et informations recueillis lors de l'enquête portent à croire que la manœuvre a été réalisée « comme d'habitude » jusqu'au moment où le conducteur de manœuvre a glissé sur un obstacle, dans le cas présent, la passerelle.

tôle inclinée de protection

passerelle

traces de pas du
conducteur de
manœuvre

- Enlèvement des passerelles dans les voiries des zones de manœuvre et de triage du réseau tertiaire ;
 - Demande faite pour équiper les passerelles par des rampes latérales avec une surface antidérapante ;

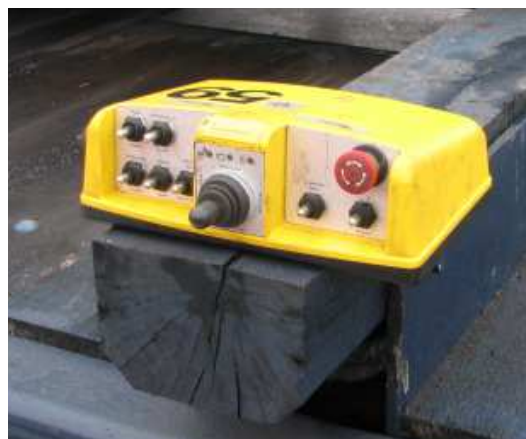
récepteur (type: Cattron-
Theimeg S-TH-EC/LO)

- Le dispositif d'inclinaison du boîtier de téléconduite a probablement déclenché le freinage d'urgence après 5 secondes d'inclinaison ;

Le dispositif de contrôle de l'inclinaison du boîtier de téléconduite est paramétré de manière à ce qu'un freinage d'urgence ne soit déclenché que si ledit boîtier excède un angle défini

pendant au moins 5 secondes. Endéans ce temps, l'opérateur peut réinitialiser ce délai en appuyant sur une touche dédiée. Le déroulement de l'accident sous enquête a montré que le délai a pu jouer un rôle dans la gravité des blessures encourues par la victime. En effet, la distance parcourue par le convoi pendant ces 5 secondes, soit environ 8 mètres, a conduit au sectionnement des jambes à hauteur des genoux. Les essais effectués ultérieurement sur le site de l'accident ont montré que la distance parcourue par un convoi après activation du freinage est de l'ordre d'un à deux mètres. Un freinage d'urgence, déclenché dans un délai plus court après détection d'une inclinaison excessive du boîtier de télécommande, aurait raccourci la distance d'arrêt du convoi (voir recommandation R3).

R3: *Veiller à ce qu'en cas de forte inclinaison du boîtier de téléconduite, le délai d'activation du freinage rapide soit paramétré de manière à déclencher un freinage d'urgence le plus rapidement possible après l'inclinaison du boîtier.*
