RAPPORT D'ETAPE

Collision ferroviaire du 14 février 2017 à Dudelange

Rapport N° AET/CF-2018/01

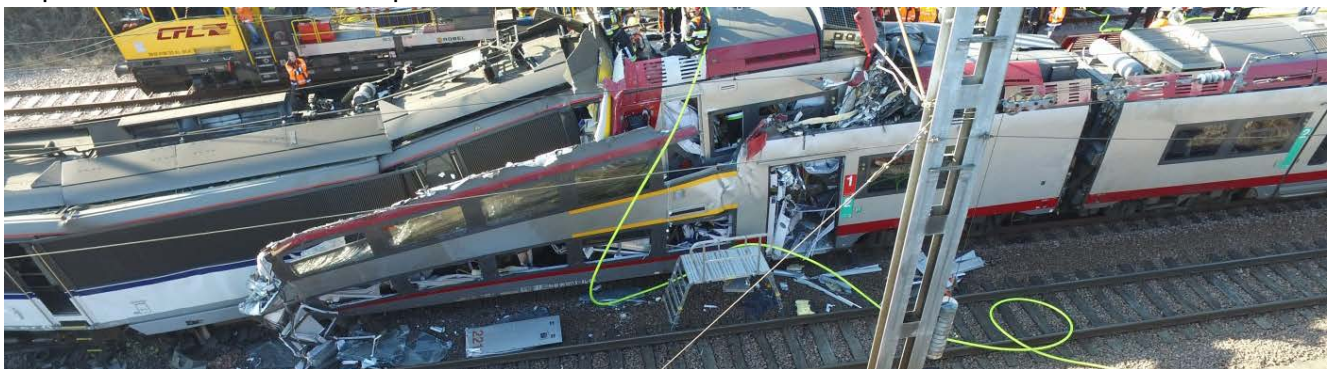
L'impact est tel que la locomotive de tête du train de marchandises s'encastre presque entièrement dans la première caisse de l'automotrice. La deuxième locomotive ainsi que les 5 premiers wagons du train de marchandises sont fortement avariés, les 6 suivants légèrement. L'onde de choc est telle que l'enveloppe extérieure des deux dernières caisses de l'automotrice est déformée sur toute sa longueur.

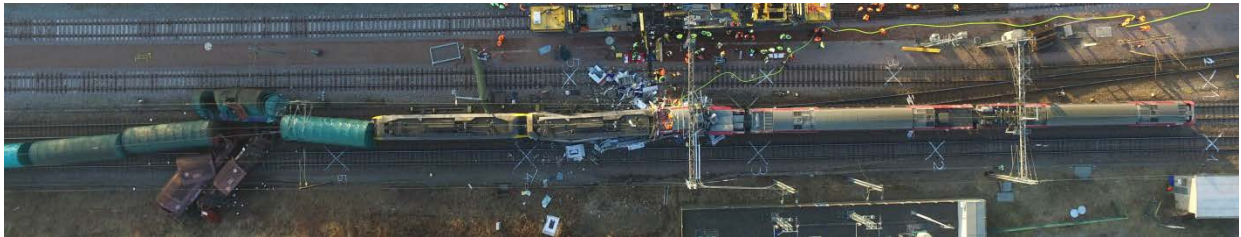
La locomotive de tête du train de marchandises a été complètement détruite. Lors de l'impact, la locomotive s'est soulevée pour venir s'encastrer sur le châssis de la première caisse de l'automotrice. Le poste de conduite de l'automotrice a littéralement été emporté par la locomotive.

Le reste du matériel roulant du train de marchandises a été avarié à différents degrés, étant donné que les wagons ont tamponné successivement les uns dans les autres. La deuxième locomotive ainsi que les 5 premiers wagons ont été fortement avariés, les 6 suivants légèrement.

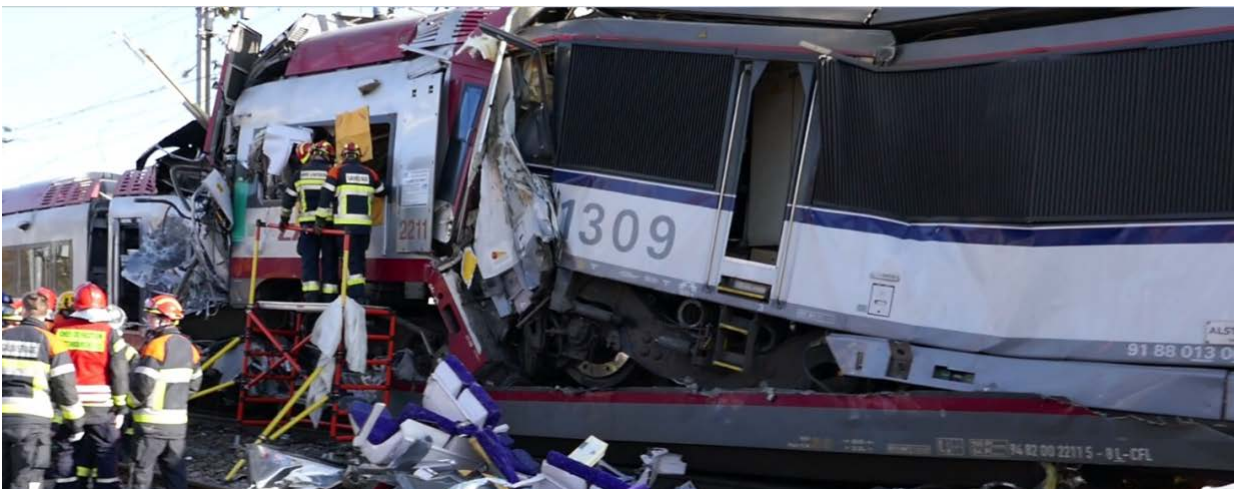
La première caisse de l'automotrice a été complètement détruite, l'enveloppe extérieure de l'automotrice n'offrant que peu de résistance. La structure intermédiaire et supérieure a été compressée environ jusqu'à hauteur de la porte arrière. Approximativement 18 mètres de la structure avant de l'automotrice ont été emportés par la locomotive. La brosse de contact ainsi que le câblage du système Memor II+ ont été fortement endommagés lors de l'impact. La caisse intermédiaire ainsi que la caisse de queue n'ont ni déraillé ni eu de grandes déformations, cependant elles ont été fortement avariées. L'onde de choc s'est propagée à travers toute la structure des caisses, les déformant ainsi.

D'importants dégâts ont également été causés à l'infrastructure. Quasiment tous les composants se trouvant dans la zone d'impact ont fait l'objet d'un remplacement. Les caténaires, les rails, les aiguillages, la signalisation ainsi que les équipements de contrôle-commande et de télécommunication ont dû être remplacés.

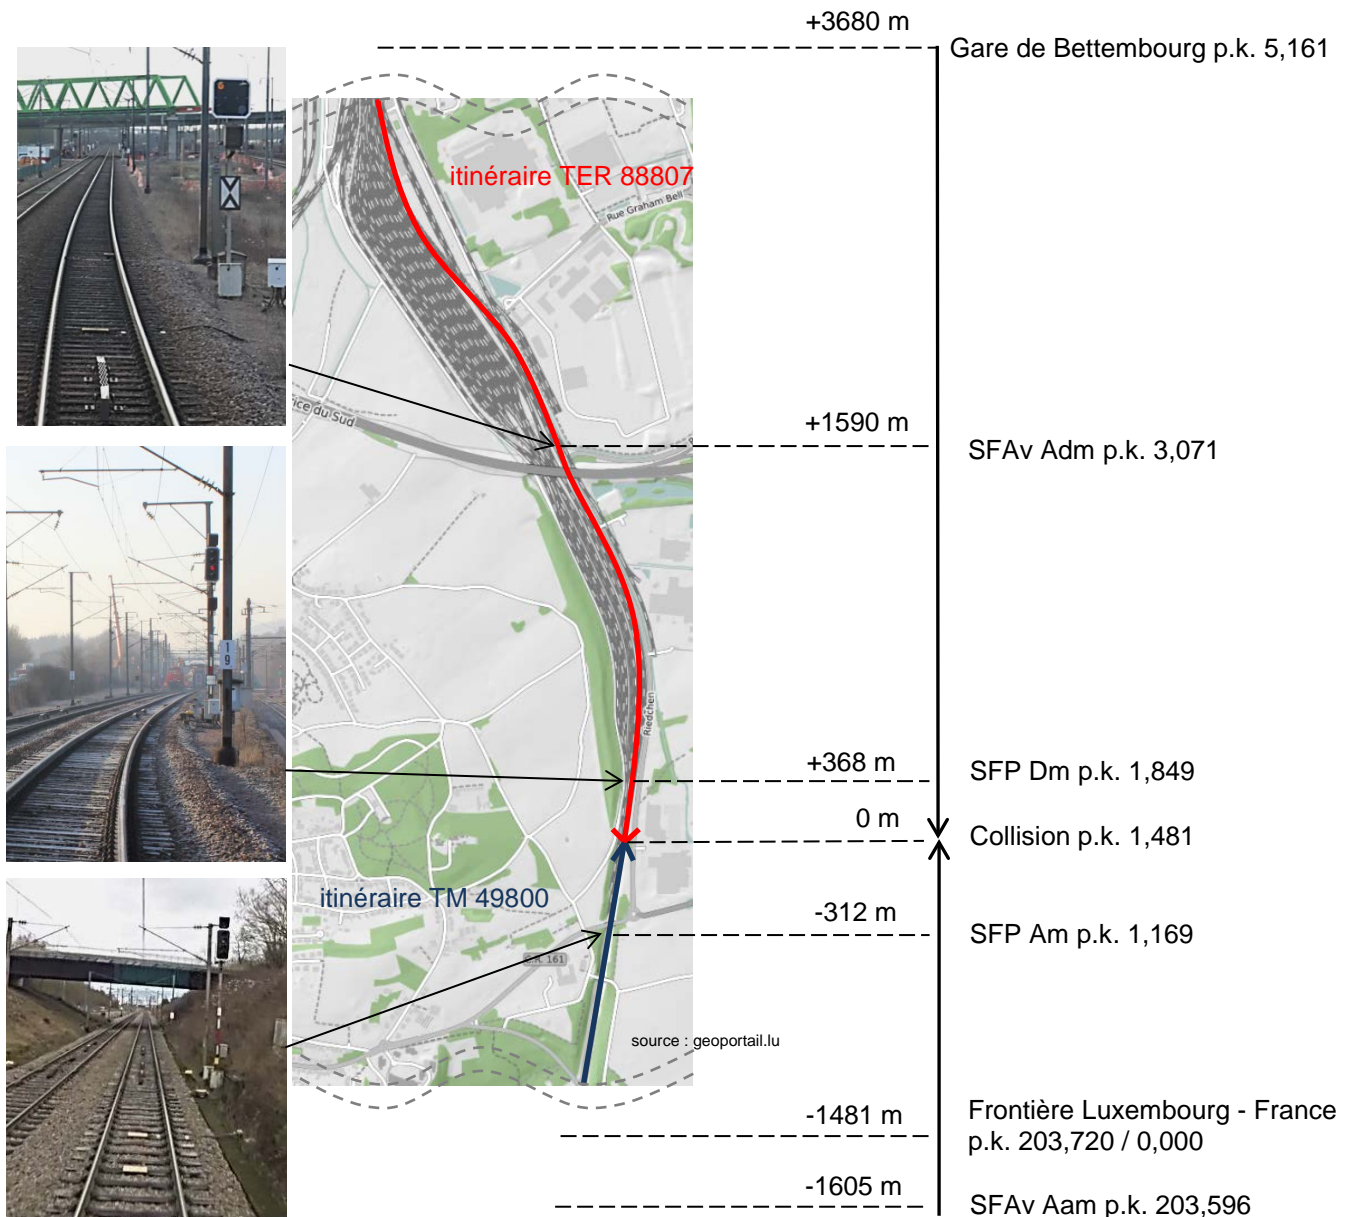
1.9 Itinéraires (TER 88807 et TM 49800)

Il est à noter qu'en ce qui concerne l'itinéraire du TER, une courbe à droite limite légèrement le champ de vision, entre le SFAv Adm et SFP Dm. Le SFP Dm est visible sur une distance de plus de cent mètres.

Pour le train de marchandises, la vue n'est pas limitée, étant donné que la voie se situe dans une ligne droite.

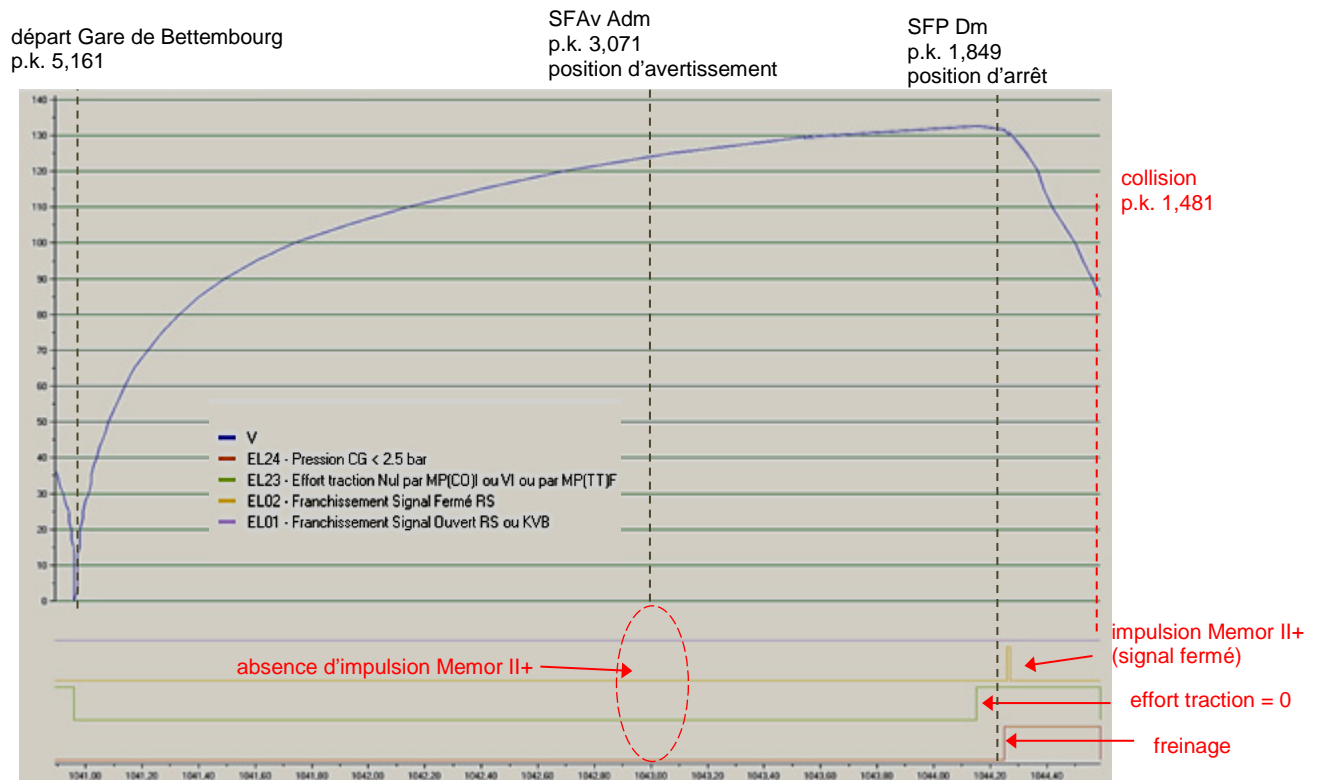
Représentation graphique de l'extrait de l'enregistrement d'évènements ATESS - TER 88807

Selon les données de l'enregistreur d'évènements, le TER part à 08h28m58s de la Gare de Luxembourg. À 08h42m48s, il effectue un arrêt en Gare de Bettembourg, pour ensuite repartir en direction de la frontière. Environ une minute et demie plus tard il passe le SFAv Adm. L'impulsion du système Memor II+ à hauteur du SFAv Adm n'est pas contenue dans les données de l'enregistreur d'évènements, laissant supposer que l'information n'a pas été transmise en cabine. Le train atteint 133 km/h environ 100 m en amont du SFP Dm. À ce moment, le conducteur de train enlève la traction et engage la commande de freinage pneumatique. La mise à l'atmosphère de la conduite générale de frein (CG < 2,5 bar) devient effective à hauteur des « crocodiles » en aval du SFP Dm.

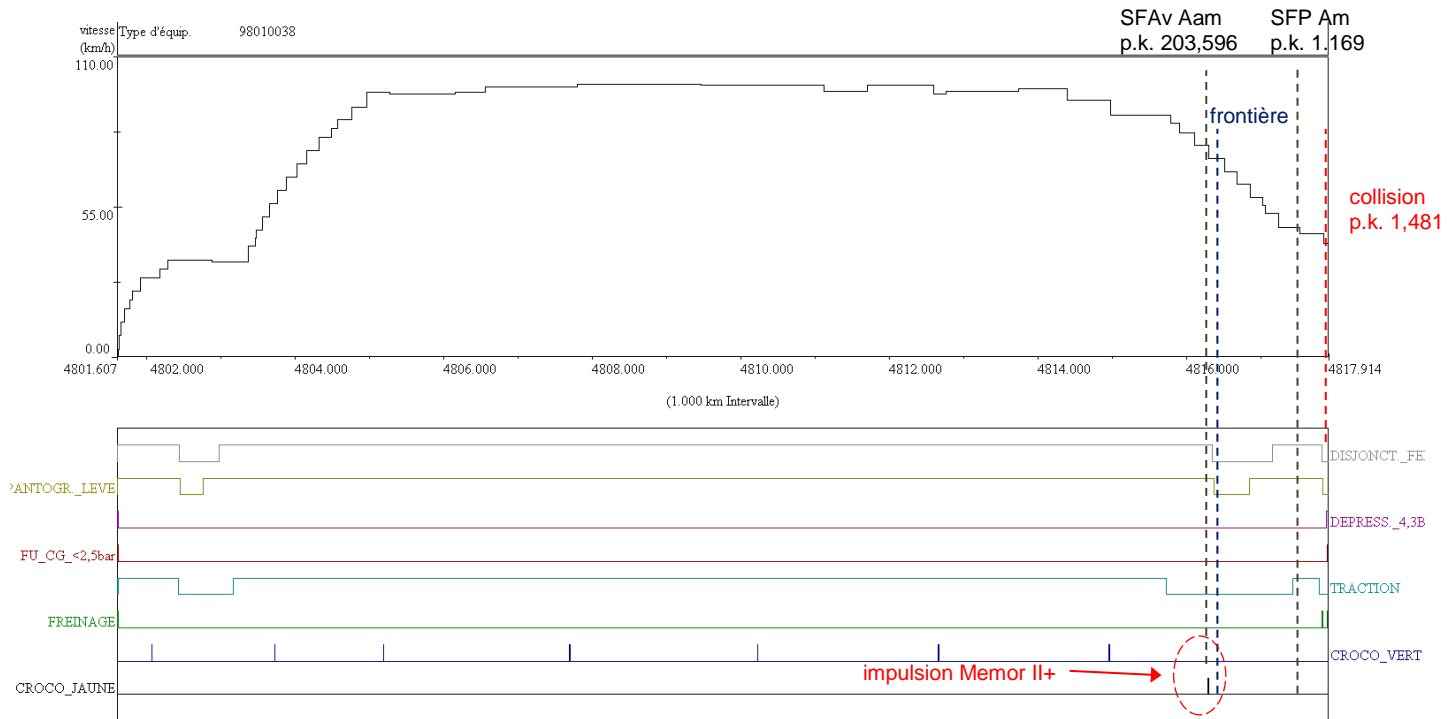
Représentation graphique de l'extrait l'enregistrement d'évènements TELOC - mémoire court terme - TM 49800

Selon les données de l'enregistreur d'évènements, la mise en mouvement du convoi s'effectue à 08h31m45s. Le conducteur de train accélère jusqu'à atteindre environ 100 km/h. Il passe 7 signaux en position de voie libre. En amont du SFAv Aam (p.k. 203,596), lequel est en position d'annonce à distance de voie libre avec limitation de la vitesse (60 km/h), le conducteur enlève la traction. Le convoi atteint 800 m plus loin une vitesse de 55,5 km/h, conformément à la réglementation. En amont de la frontière il abaisse le pantographe. Il passe le SFP Am en position de voie libre avec limitation de la vitesse (60 km/h) à une vitesse de 47,5 km/h. Peu avant l'impact il actionne le levier de traction pour un court moment et abaisse de nouveau le pantographe. L'impact a lieu à une vitesse de 41,7 km/h. Il est à noter que les données des 3 dernières secondes sont susceptibles d'être erronées car une indication de « données erronées » est contenue dans l'enregistrement.
