RAPPORT FINAL

Accident de personne survenu le 6 octobre 2016 au passage à niveau PN111 à Ingeldorf

Rapport N° AET/CF-2018/02

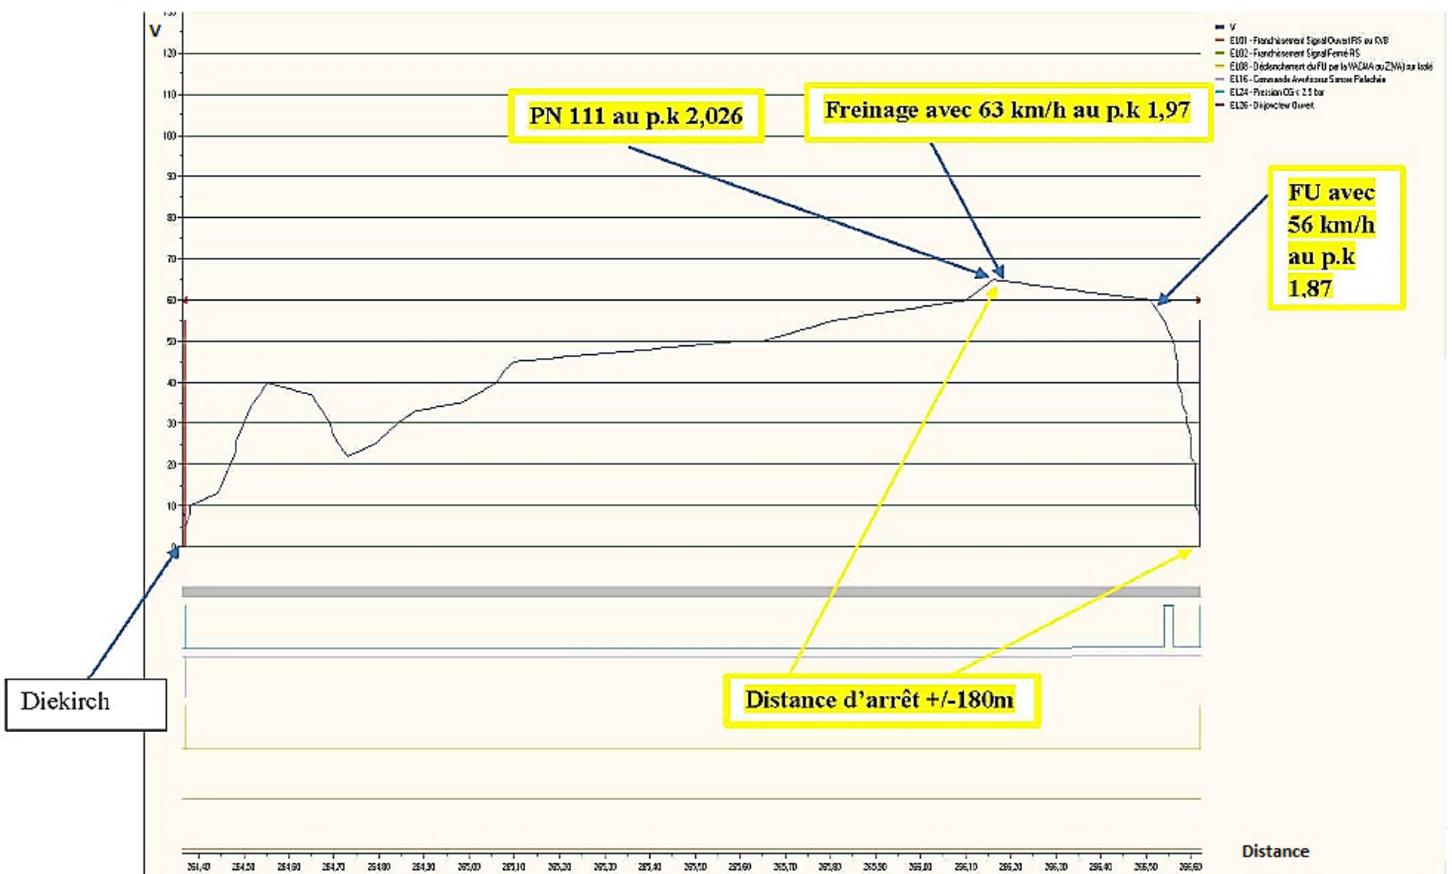
Source : CFL, Représentation graphique de l'extrait de l'enregistrement d'évènements ATESS – train N°3539

Les données ATESS de la locomotive indiquent que le train roulait à une vitesse de 65 km/h lors du passage au PN111. Le train s'est arrêté 236 m en aval du passage à niveau.

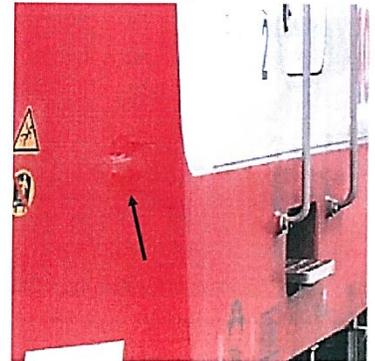
L'avant de la locomotive a subi des dommages mineurs. Au point d'impact (environ 1,4 m au-dessus du sol), on a pu constater un léger enfoncement de tôle. Aucun autre dommage, ni au matériel, ni à l'infrastructure, n'était à signaler.

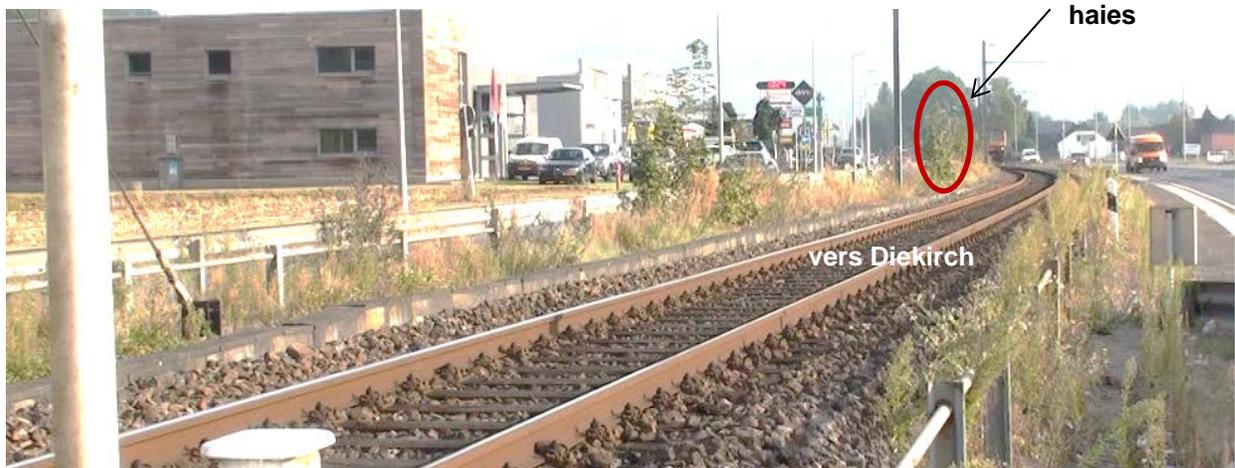
3.4.1. Visite des lieux du 11 octobre 2016

Des haies réduisaient la visibilité du côté gauche de la voie ferrée en regardant du PN111 en direction de Diekirch. La distance de visibilité maximale possible, au moment d'apercevoir le train, a été d'environ 175 m. Cette distance est parcourue par un train circulant à vitesse ferroviaire maximale autorisée de 80 km/h en 8 s.

En regardant du PN111 en direction d'Ettelbruck, la distance de visibilité maximale possible a été d'environ 480 m. Cette distance est parcourue par un train circulant à vitesse ferroviaire maximale autorisée de 80 km/h en 22 s.

Le bruit généré par le train en approche est susceptible d'être masqué par le trafic routier, d'un côté de la voie ferrée sur la « route d'Ettelbruck » et de l'autre côté de la voie ferrée sur la « rue du Cimetière ».

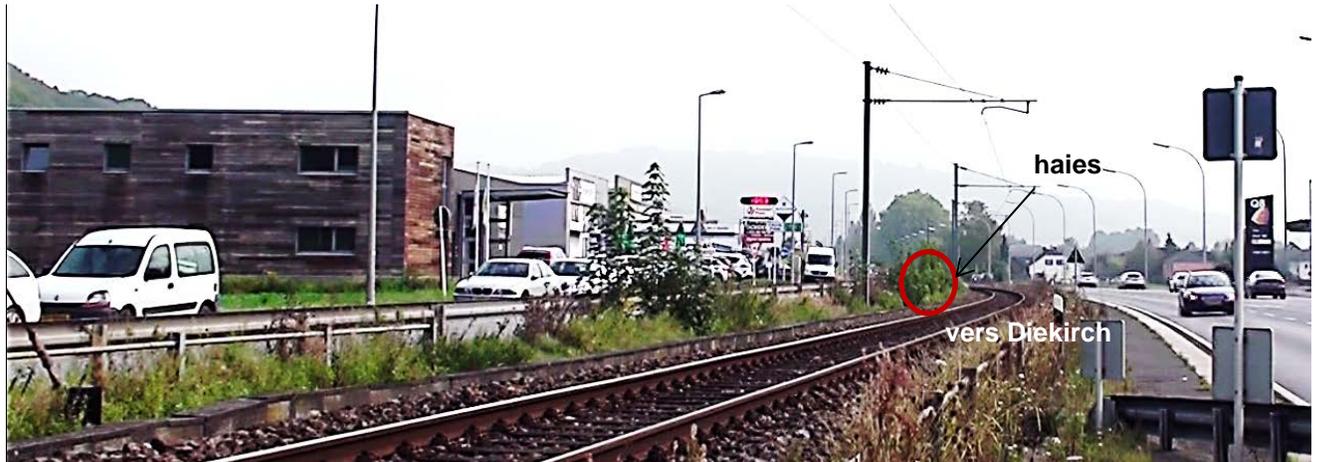
3.4.2. Visite des lieux du 20 septembre 2017

Les haies, qui avaient réduit la visibilité du côté gauche de la voie ferrée en regardant du PN111 vers Diekirch, ont été taillées mais pas complètement enlevées. La distance de visibilité maximale possible, au moment d'apercevoir le train, était d'environ 260 m. Cette distance est parcourue par un train circulant à vitesse ferroviaire maximale autorisée de 80 km/h en 12 s.

En direction opposée, les conditions de visibilités sont restées inchangées.
