Abschlussbericht

Unfall mit dem Motorflugzeug der Type Grumman American AA-5B,
am 04.03.2025, um ca. 12:30 Uhr UTC, am Flugplatz Zell am See (LOWZ),
Gemeinde Zell am See, A-5700, Salzburg, Österreich
GZ: 2025-0.539.595

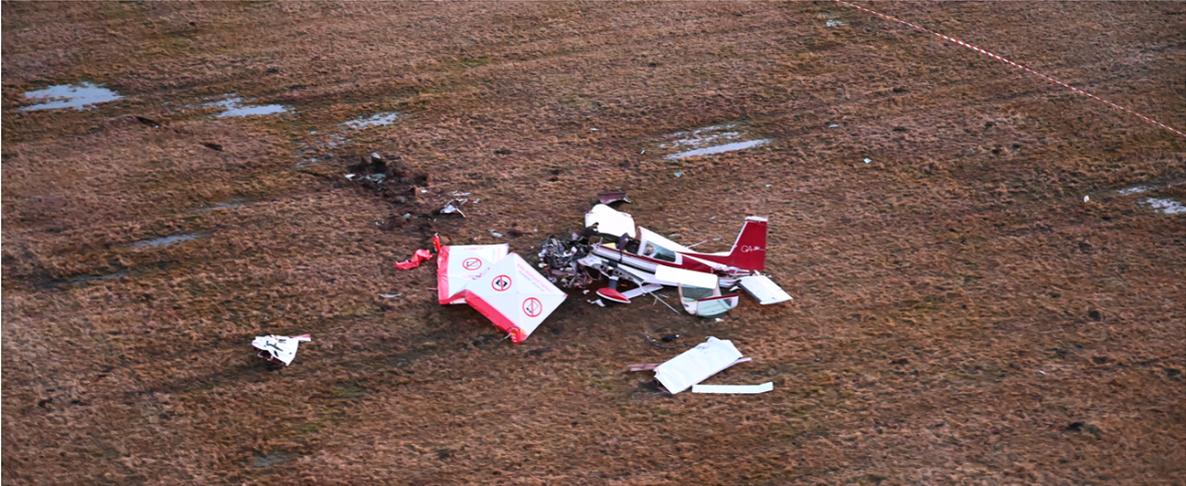
Abbildung 1 Luftbildaufnahme zur Endlage des verunfallten Luftfahrzeuges

Gegen ca. 12:22 Uhr war der Pilot im Endanflug auf die Piste 07 in LOWZ. Dieser Anflug erfolgte außergewöhnlich tief (siehe Abbildung 2). Etwa 200 Meter vor der Landebahn, im Bereich der Baumgrenze, hörten mehrere Zeugen plötzlich ein lautes Aufheulen des Motors. Kurz darauf neigte sich das Luftfahrzeug abrupt über die linke Tragfläche und stürzte in ein Feld unmittelbar vor der Piste 07 (siehe Abbildung 1).

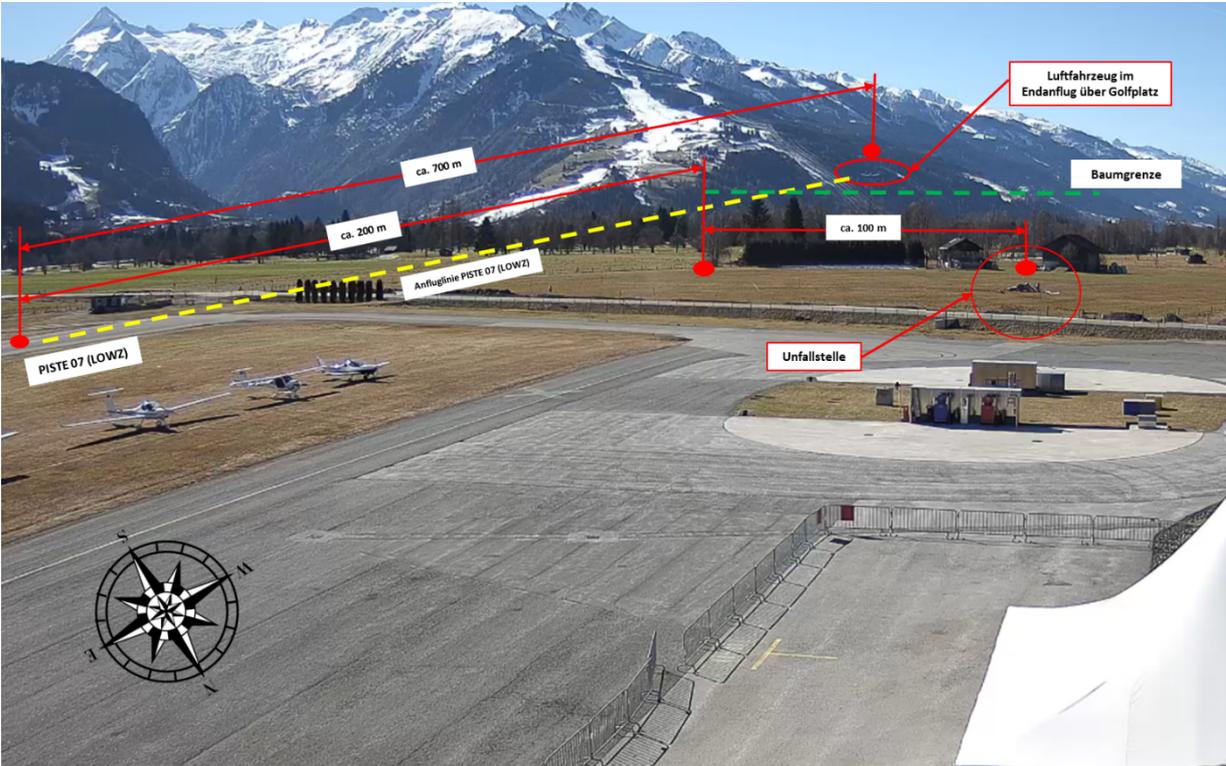
Abbildung 2 Aufnahme Webcam Flugplatz Zell am See (LOWZ) mit grafischer Darstellung wichtiger Punkte

Gegen 12:22 Uhr befand sich das Luftfahrzeug im Endanflug auf die Piste 07 in Zell am See. Laut den Aufzeichnungen der Überwachungskameras erfolgte der Anflug ungewöhnlich tief (Abbildung 2). Bereits rund 200 Meter vor der Landebahnschwelle, im Bereich der ansteigenden Baumgrenze, erkannte der Pilot offenbar, dass sich das Luftfahrzeug unterhalb des stabilisierten Gleitpfads befand. Als Reaktion auf diese kritische Lage entschloss sich der Pilot vermutlich zu einem Durchstartmanöver („Go-Around“). Augenzeugen berichten in diesem Zusammenhang von einem „plötzlichen, lauten Aufheulen des Motors“, was auf eine abrupte Leistungssteigerung des Triebwerks hindeutet.

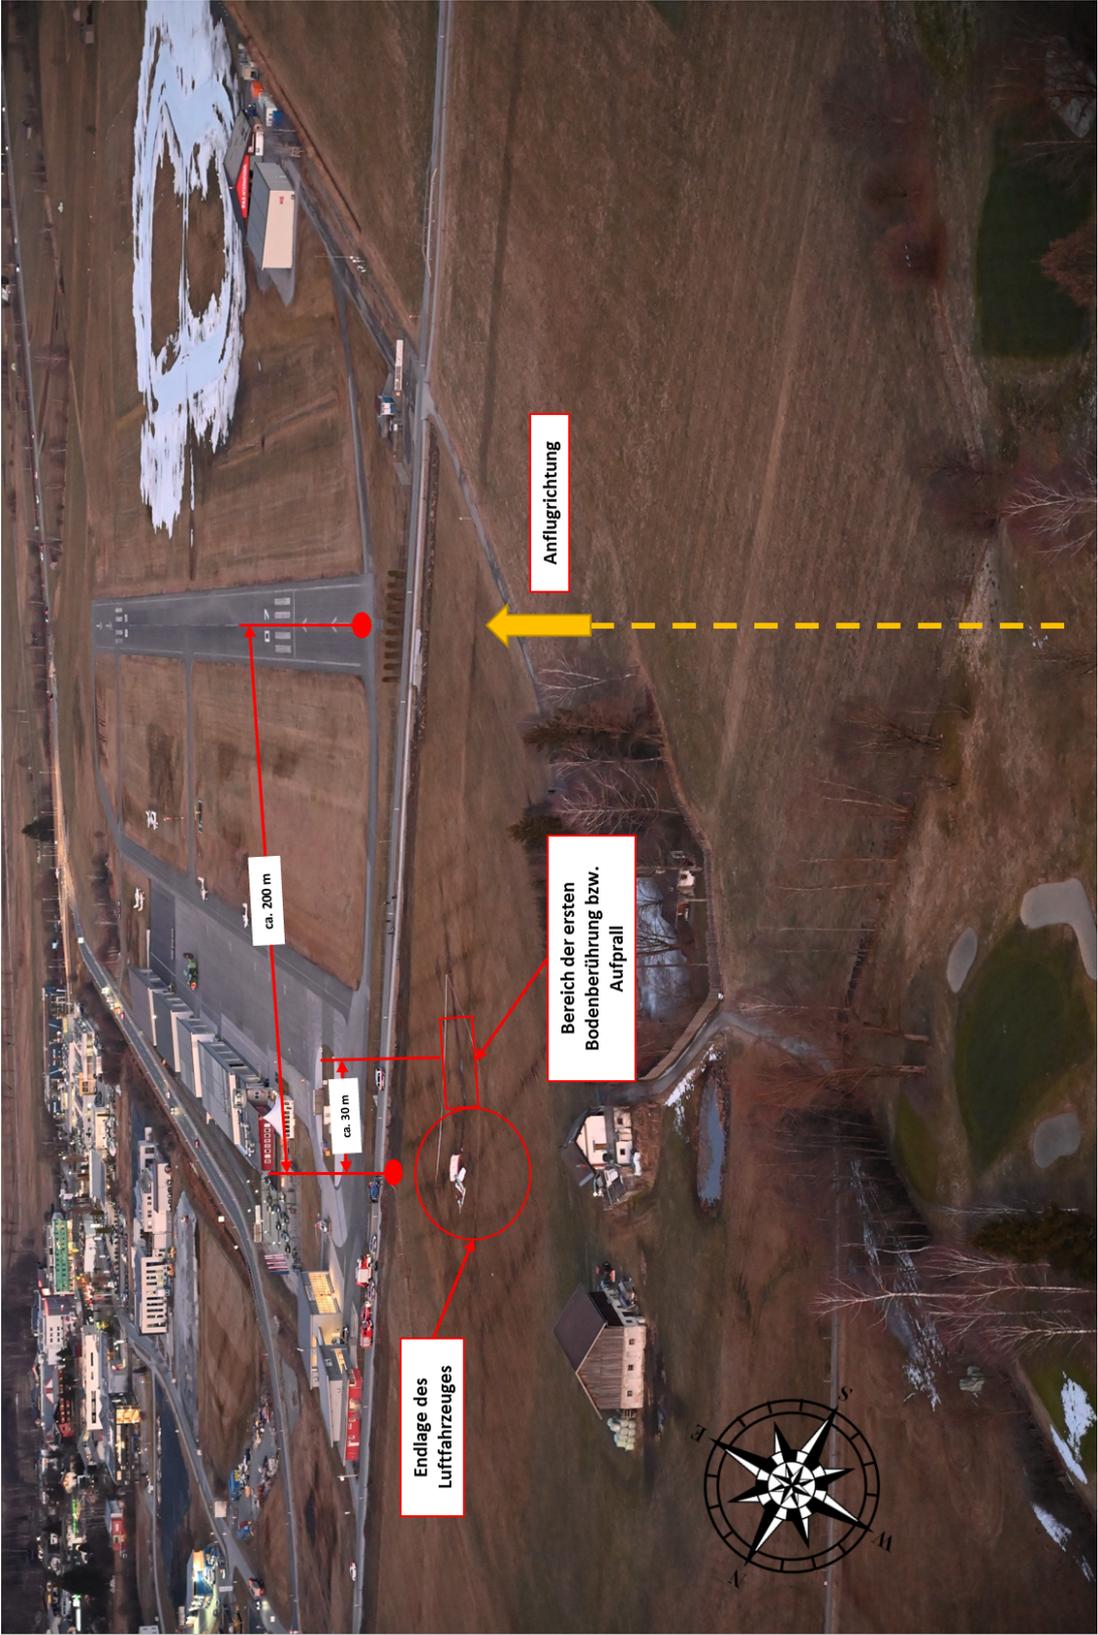
Abbildung 9 Luftbildaufnahme mit Blickrichtung (Endanflug) zur Piste 07

Die Unfallstelle befand sich nordwestlich des Flugplatzes LOWZ, auf einem Feld außerhalb des Flugplatzgeländes. Das Wrack lag etwa 200 m Luftlinie von der Pistenschwelle der Piste 07 entfernt (siehe Abbildung 9).

Das Wrack des Luftfahrzeugs wies einen extrem hohen Zerstörungsgrad auf, der auf einen seitlichen Aufprall mit der linken Tragfläche sowie einen anschließenden, nahezu senkrechten Einschlag mit der Rumpfvorderseite zurückzuführen ist. Der Einschlagswinkel betrug dabei mehr als 90 Grad. Die Endlage des Luftfahrzeugs befand sich etwa 8 Meter von der primären Aufschlagstelle entfernt.

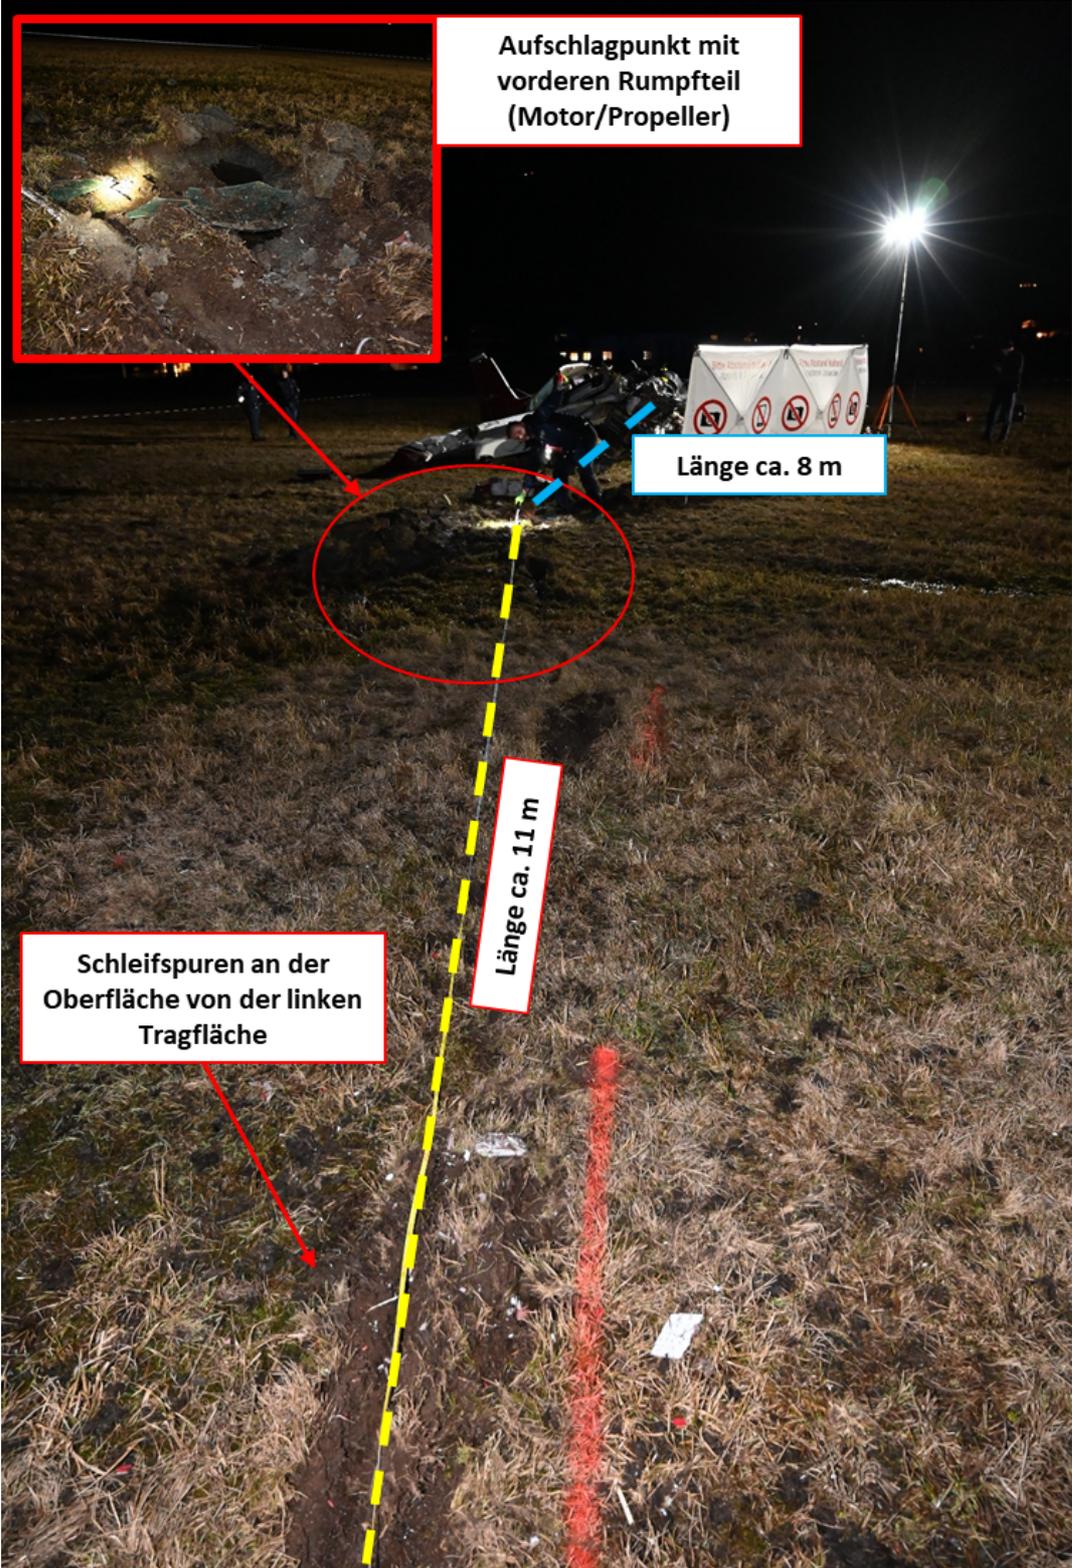
Abbildung 10 Detailaufnahme der Schleifspuren (linke Tragfläche) am Boden mit ergänzender grafischer Darstellung

Im Zentrum der Abbildung 10 befindet sich der markierte Aufschlagpunkt mit dem vorderen Rumpfteil, der den Einschlag von Motor und Propeller dokumentiert. Eine Detailaufnahme oben links in der Abbildung 10 zeigt eine deutliche Eindellung und Erdverdrängung, was auf einen massiven, punktuellen Aufprall hindeutet.

Vom Aufschlagpunkt ausgehend, verläuft in Richtung des Betrachters eine etwa 11 Meter lange Schleifspur, die als Spur der linken Tragfläche gekennzeichnet ist. Diese Schleifspur weist darauf hin, dass beim Aufprall auch die linke Tragfläche Bodenkontakt hatte und über eine gewisse Strecke über den Boden schleifte. Auch an der Spitze der linken Tragfläche ließen sich entsprechende Schleifspuren nachweisen, welche die Bodenmerkmale eindeutig ergänzen und bestätigen (Abbildung 11). Weiters könnte dies auf eine Schräglage des Luftfahrzeuges oder eine beginnende Rotationsbewegung hindeuten. Etwa 8 m hinter der Aufschlagstelle liegt das Hauptwrack des Luftfahrzeuges. Die Position des Wracks in Relation zur Einschlagstelle zeigt, dass das Luftfahrzeug nach dem ersten Bodenkontakt noch eine deutliche Vorwärtsbewegung vollzog, bevor es zum Stillstand kam. Der Weg zwischen Einschlagstelle und Endlage des Wracks ist in der Abbildung 11 entlang einer gelben gestrichelten Linie markiert, die die mutmaßliche Flug- bzw. Bewegungsrichtung dokumentiert.

Die Verteilung der Wrackteile an der Unfallstelle, lassen auf einen frontalen sowie schrägseitigen Aufprall des Luftfahrzeuges schließen. Die Spuren deuten darauf hin, dass die linke Tragfläche als erstes Bauteil Bodenkontakt hatte. In der Folge kam es offenbar zu einer gleitenden bzw. schleifenden Bewegung des Luftfahrzeuges über den Boden mit einer Drehbewegung um die Längsachse, wobei dadurch die Belastung der linken Tragfläche zunahm. Durch den massiven Kontakt mit dem Boden wurde die linke Tragfläche schließlich vollständig vom Rumpf abgerissen.

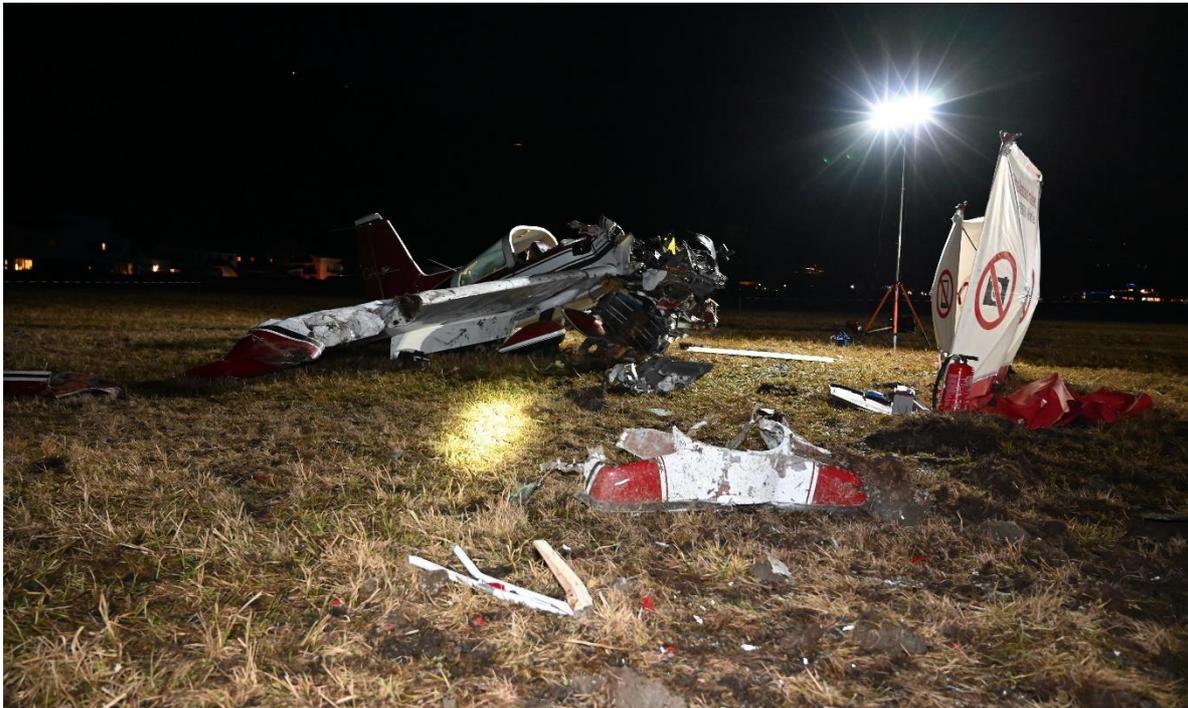
Abbildung 12 Gesamtaufnahme des verunfallten Luftfahrzeuges in der Endlage

Nach dem Abriss der Tragfläche schlug der vordere Rumpfbereich, insbesondere das Triebwerk und der Propeller, mit erheblicher Wucht auf dem Boden auf. Dieses Schadensmuster wird durch die starke Deformation des Propellers und die Verformungen an Triebwerk und Cockpit bestätigt. Die Verteilung der Wrackteile erstreckte sich relativ linear entlang der angenommenen Aufprall- und Gleitachse. Dies legt nahe, dass das Luftfahrzeug nach dem ersten Bodenkontakt unkontrolliert über den Boden schlitterte (siehe Abbildungen 12 und 13).

Die rechte Tragfläche verblieb hingegen am Rumpf des Luftfahrzeugs, wies jedoch deutliche strukturelle Deformationen auf.

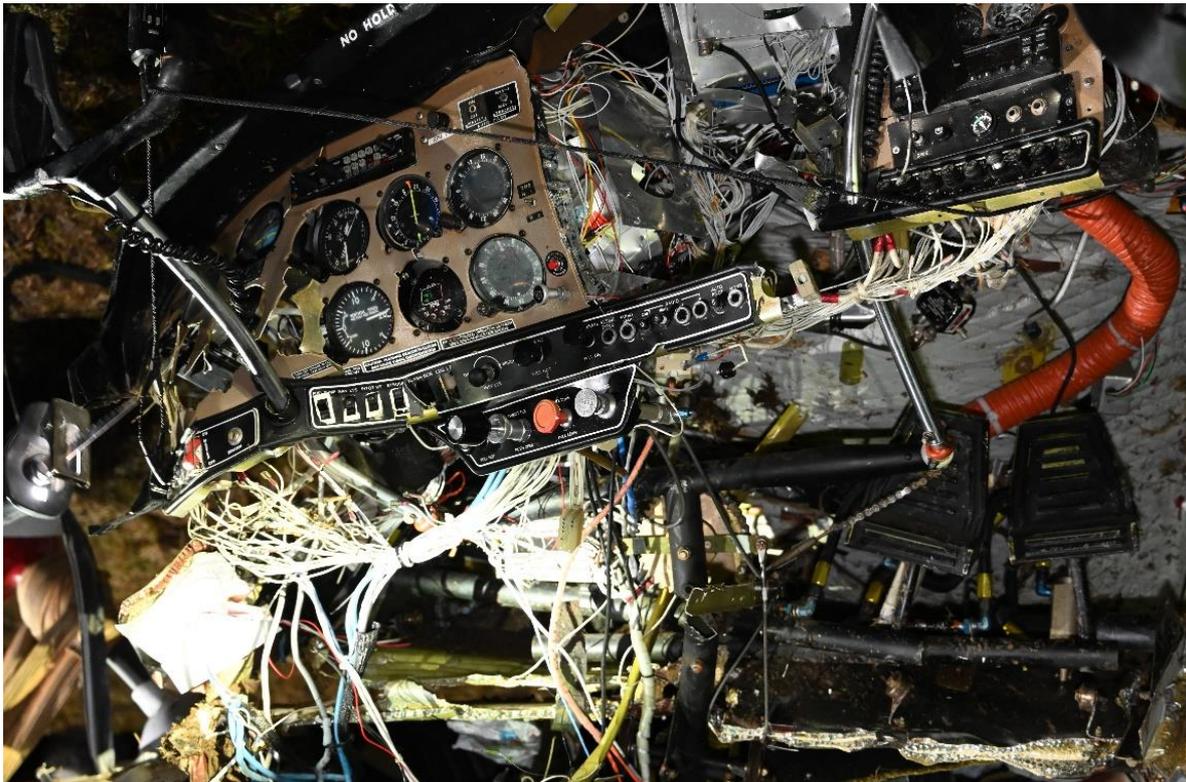
Abbildung 14 Aufnahme Cockpit in Flugrichtung

Die Struktur der Instrumententafel ist erheblich deformiert, zahlreiche Bedienelemente sind verschoben oder herausgerissen. Besonders auffällig ist die großflächige Freilegung und Zerstörung der elektrischen Verkabelung. Kabelstränge hängen lose herab oder sind abgerissen, was auf erhebliche mechanische Einwirkungen schließen lässt. Auch die Fußpedale sowie die Bodenstruktur des Cockpits weisen massive Deformationen auf, was auf eine hohe vertikale Krafteinwirkung beim Aufprall hindeutet (Abbildung 14).

Einige Fluginstrumente sind in Abbildung 14 trotz der Schäden noch teilweise erkennbar. Der künstliche Horizont (Abbildung 15) liefert einen weiteren Hinweis darauf, dass das Luftfahrzeug beim ersten Bodenkontakt mit der linken Tragfläche, um die Längsachse rotiert ist. Die Konstruktion des Kreisels ist so ausgelegt, dass bei einem Aufschlag die empfindliche Mechanik, insbesondere die Feinmechanik, so stark beschädigt wird, dass der Kreisel in der letzten Stellung vor dem Aufprall „einfriert“. Dies ermöglicht Rückschlüsse auf die Lage des Flugzeugs zum Zeitpunkt des Aufpralls.

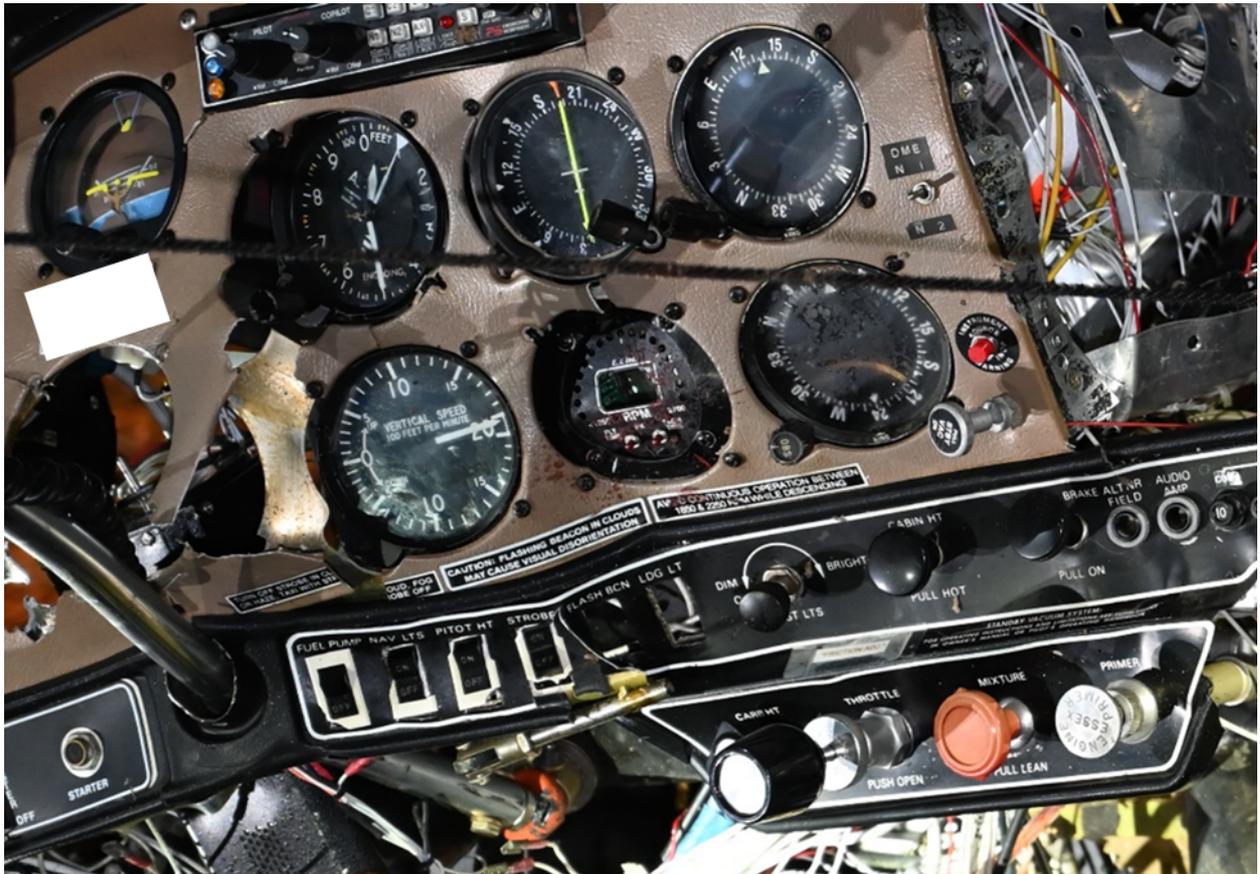
Abbildung 15 Nahaufnahme Cockpit

Der Gashebel befand sich in gedrückter Position, was gemäß der Konstruktion dieses Luftfahrzeugtyps bedeutet, dass der Motor auf maximale Leistung eingestellt war. Diese Stellung entspricht der Vollgasposition und lässt darauf schließen, dass sich das Triebwerk zum Zeitpunkt des Vorfalls bzw. unmittelbar davor, im Leistungsmodus für Steigflug oder eine energische Flugzustandsänderung befand (Abbildung 15).

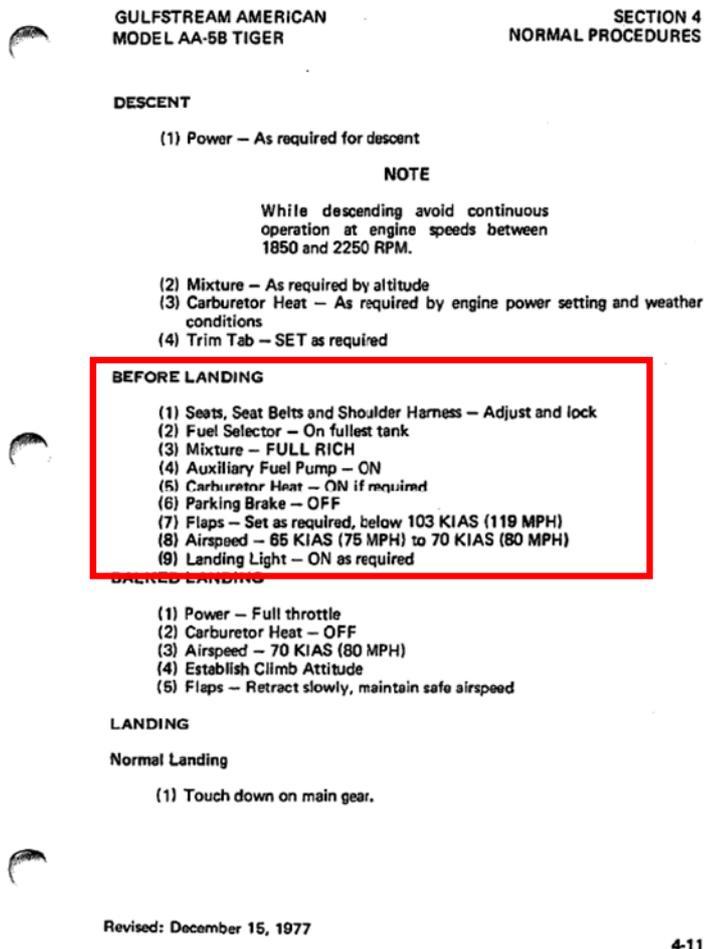
Abbildung 16 Auszug aus dem Flughandbuch des verunfallten Luftfahrzeuges

Auffällig war die Schalterstellung der Kraftstoffpumpe, die sich zum Zeitpunkt der Untersuchung in Position „OFF“ befand. Gemäß dem Flughandbuch des Luftfahrzeugs wird jedoch im Kapitel 4-11 („Before Landing“) die Schalterstellung ausdrücklich auf „ON“ gefordert (vgl. Abbildung 16).

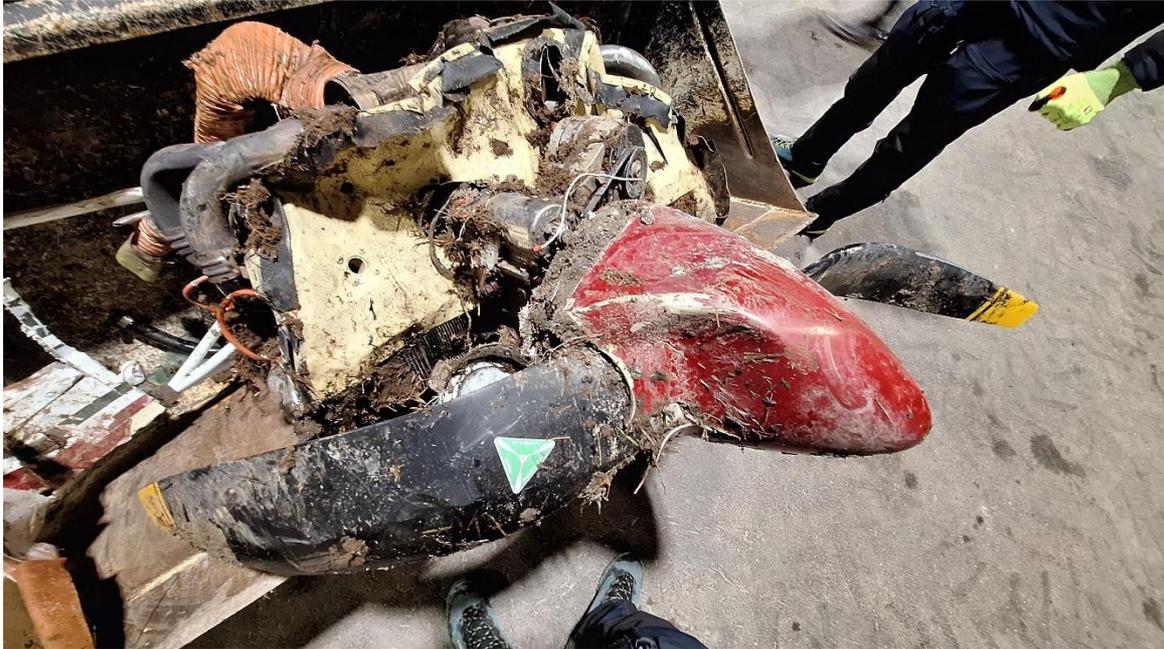
Abbildung 17 Nahaufnahme des ausgebauten Propellers und Triebwerks

Der Propeller zeigt deutliche Verformungsspuren an den Blattspitzen, insbesondere Biegungen und Absplitterungen, die typisch für eine Rotation bei Bodenkontakt unter Last sind. Diese Art von Beschädigung entsteht in der Regel, wenn der Propeller unter Leistung, also mit hoher Drehzahl, auf Widerstand trifft (Abbildung 17). Dieses Deformationsbild deutet somit eindeutig darauf hin, dass das Triebwerk zum Zeitpunkt des Aufpralls Leistung erzeugte. Diese Annahme wird durch die zuvor gedrückte Gashebelstellung im Cockpit, welche sich in gedrückter Position befand und damit annähernd der Vollgasstellung entspricht, zusätzlich gestützt (Abbildung 15).

Bei der weiteren Untersuchung wurde festgestellt, dass der Vergaser in geöffneter Stellung war. Dies spricht dafür, dass sich das Triebwerk zum Zeitpunkt des Aufpralls unter Vollast befand. Diese Annahme wird durch das Schadensbild des Propellers und die Gashebelstellung untermauert. Die Art und Ausprägung der Beschädigungen lassen den Rückschluss zu, dass zum Zeitpunkt des Aufpralls eine hohe Motorleistung gegeben war.

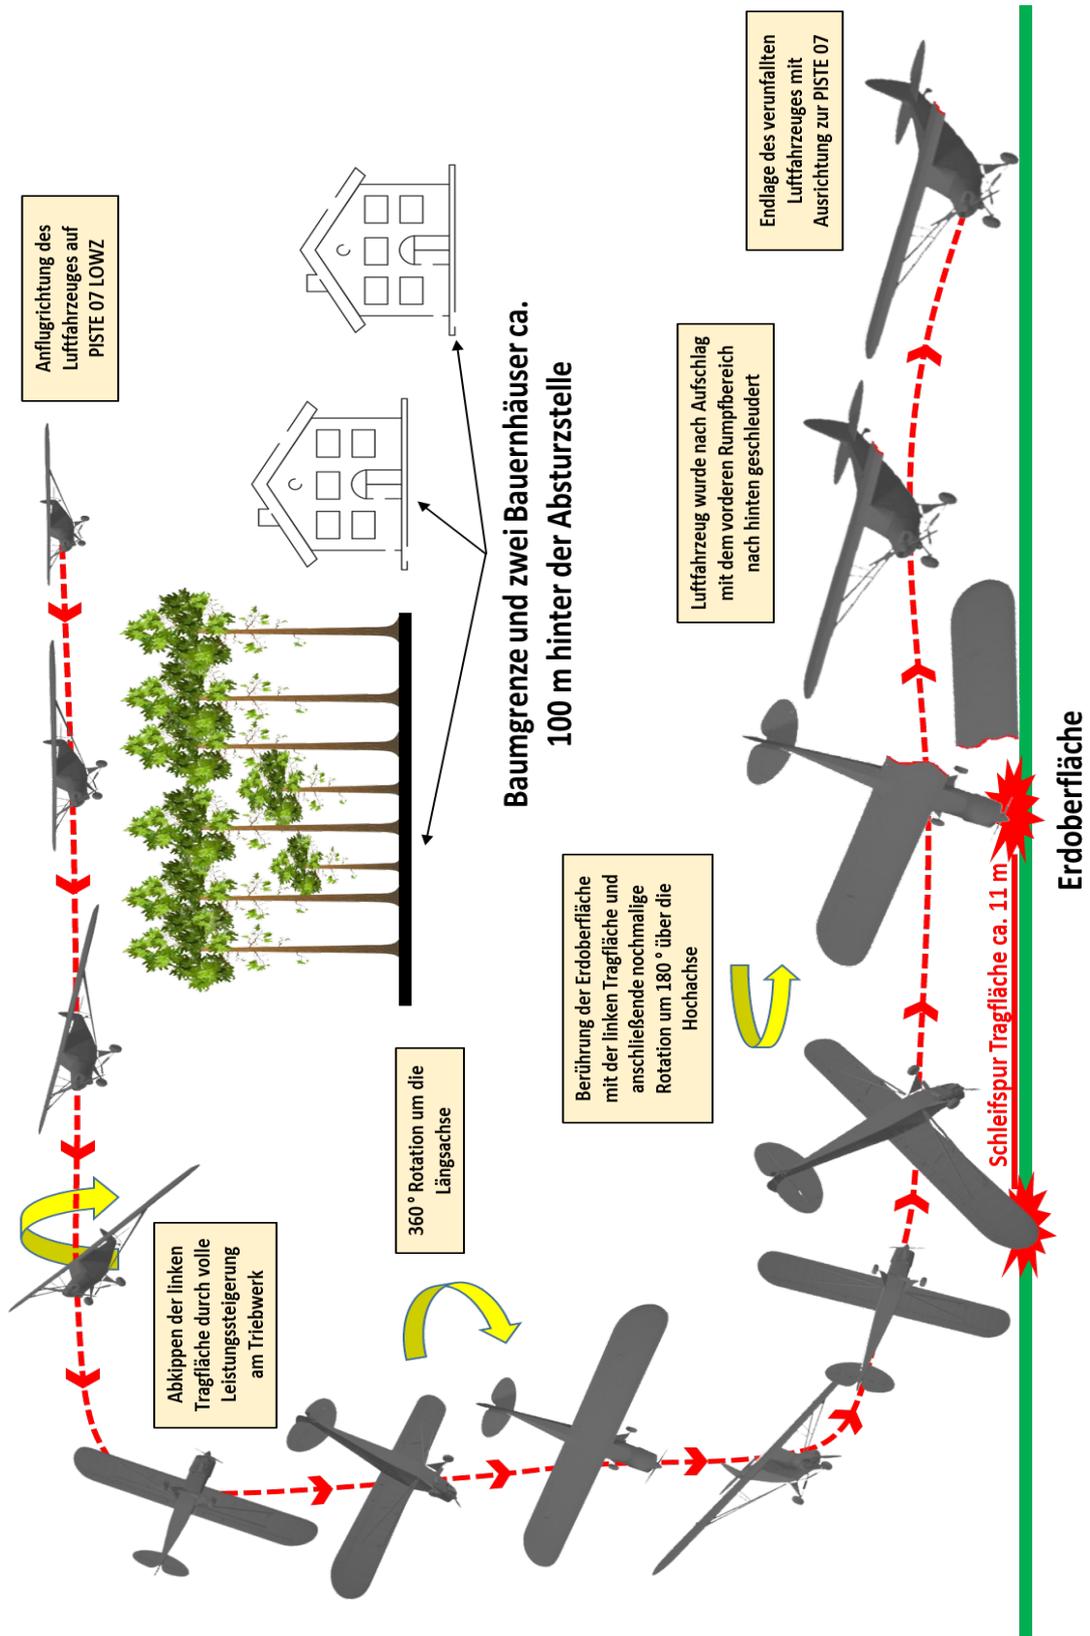
Abbildung 18 Grafische Darstellung des Unfallherganges

Das plötzliche Setzen der vollen Motorleistung führte zu einem starken Nickmoment, das in Kombination mit einer positiven Höhenruderstellung ein asymmetrisches Rollmoment über die Längsachse auslöste. In der Folge kippte das Flugzeug unkontrolliert über die linke Tragfläche ab.

Das Luftfahrzeug geriet daraufhin in eine unkontrollierte Drehbewegung um die Längsachse, mit einer Rotation von mindestens 360 Grad und stürzte zu Boden. Hinweise auf diese Fluglage liefert unter anderem die Position des künstlichen Horizonts im Cockpit.

Beim Aufprall berührte zunächst die linke Tragfläche in flachem Winkel den Boden und schlitterte etwa elf Meter weiter, bevor sie vollständig abgerissen wurde. Durch das plötzliche Einstechen der Tragfläche in den Boden und die daraus resultierende Zentrifugalkraft schlug der vordere Rumpfbereich mit hoher Energie ein. Dabei kam es zu einer massiven strukturellen Zerstörung des Motorbereichs und des Propellers (Abbildung 18).
