Incident grave du Cessna 525B « Citation CJ3 »
immatriculé **LX-WEB**
survenu le 8 décembre 2017
à Annecy Meythet (74)

Calcul erroné des performances à l'atterrissage, risque de sortie longitudinale de piste, manœuvre intentionnelle, sortie latérale de piste, lors du roulement à l'atterrissage sur piste enneigée

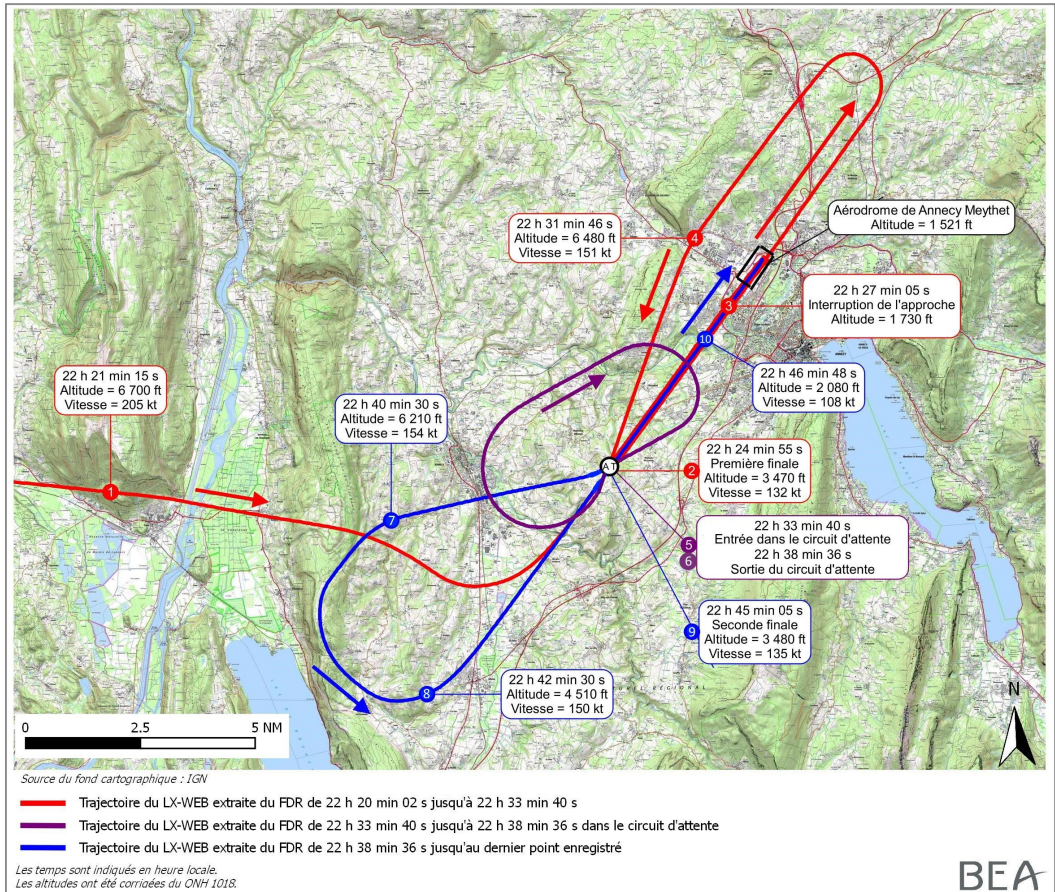
Figure 1 : trajectoire

En courte finale (point ⑩ de la trajectoire en figures 1 et 2), la vitesse est de 108 kt⁽¹¹⁾. Le PF positionne la commande de puissance des moteurs sur ralenti et débute l'arrondi ⑪. Les roues du train d'atterrissage principal touchent la piste ⑫ 310 m après le seuil décalé de piste. Deux secondes après, le train d'atterrissage avant touche le sol et le PM positionne les volets sur la position « *ground* »⁽¹²⁾. Le PF freine et annonce au PM qu'il n'a aucune efficacité dans le freinage. Le PM freine également sans résultat. L'avion approchant de la fin de la piste ⑬, par le travers de la voie de circulation C⁽¹³⁾, considérant que la vitesse est trop élevée, le PF informe le PM qu'il va volontairement sortir latéralement de piste pour arrêter l'avion. Il actionne le frein de secours et agit sur le palonnier gauche. L'avion quitte la piste par la gauche et s'immobilise dans la terre ⑭ à quelques mètres du bord de piste et à 150 m avant l'extrémité de piste.
