Incident grave du Cessna 525B « Citation CJ3 » immatriculé **LX-WEB** survenu le 8 décembre 2017 à Annecy Meythet (74)

Calcul erroné des performances à l'atterrissage, risque de sortie longitudinale de piste, manœuvre intentionnelle, sortie latérale de piste, lors du roulement à l'atterrissage sur piste enneigée

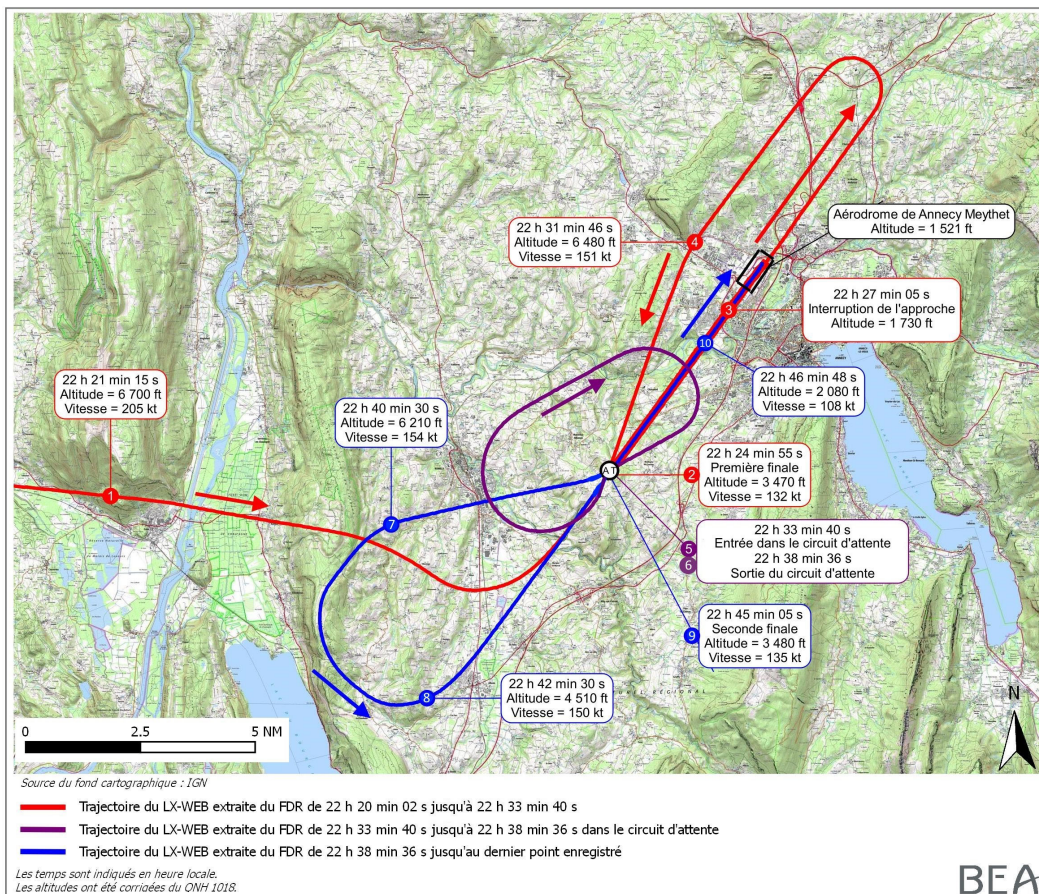
Figure 1 : trajectoire

Lorsque l'avion atteint l'altitude de décision, l'équipage est en vue du sol mais aucun des deux pilotes ne voit le balisage de la piste. L'équipage interrompt l'approche ^③ et suit la trajectoire d'approche interrompue vers la radiobalise NDB « AT ». Le PM indique ensuite au contrôleur qu'il se dirige vers le circuit d'attente pour effectuer une nouvelle approche et demande d'être informé de l'évolution de l'averse de neige ^④.

En courte finale (point ⑩ de la trajectoire en figures 1 et 2), la vitesse est de 108 kt⁽¹¹⁾. Le PF positionne la commande de puissance des moteurs sur ralenti et débute l'arrondi ⑪. Les roues du train d'atterrissage principal touchent la piste ⑫ 310 m après le seuil décalé de piste. Deux secondes après, le train d'atterrissage avant touche le sol et le PM positionne les volets sur la position « *ground* »⁽¹²⁾. Le PF freine et annonce au PM qu'il n'a aucune efficacité dans le freinage. Le PM freine également sans résultat. L'avion approchant de la fin de la piste ⑬, par le travers de la voie de circulation C⁽¹³⁾, considérant que la vitesse est trop élevée, le PF informe le PM qu'il va volontairement sortir latéralement de piste pour arrêter l'avion. Il actionne le frein de secours et agit sur le palonnier gauche. L'avion quitte la piste par la gauche et s'immobilise dans la terre ⑭ à quelques mètres du bord de piste et à 150 m avant l'extrémité de piste.

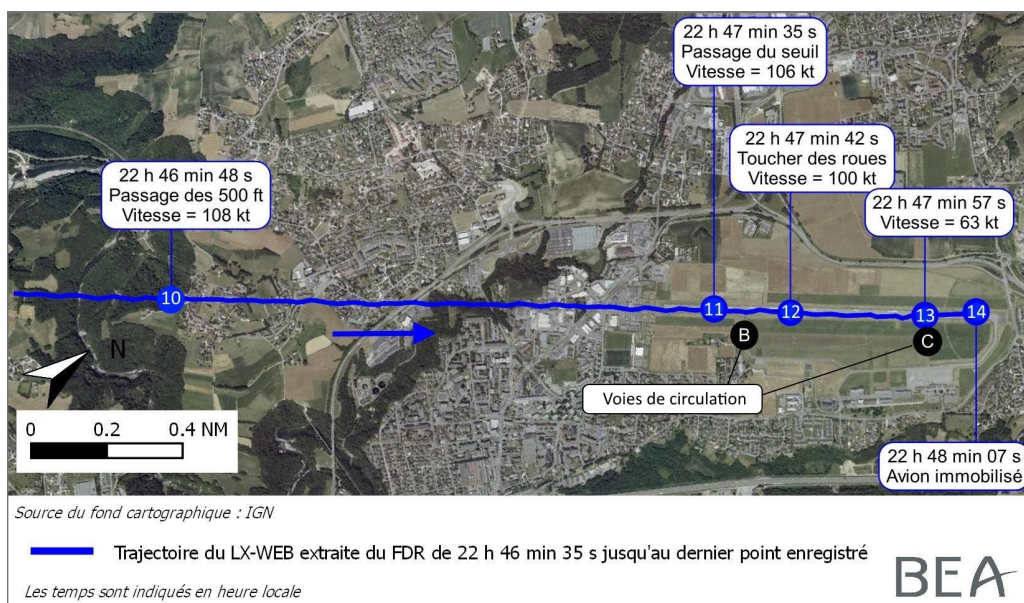
- ❑ la décélération longitudinale, comparée aux vols précédents, est essentiellement aérodynamique, la contribution des freins est très faible ;
- ❑ la vitesse résiduelle lors de la sortie latérale de piste était d'environ 45 kt ;
- ❑ l'avion s'est immobilisé dans la terre à environ 150 m avant la fin de piste.

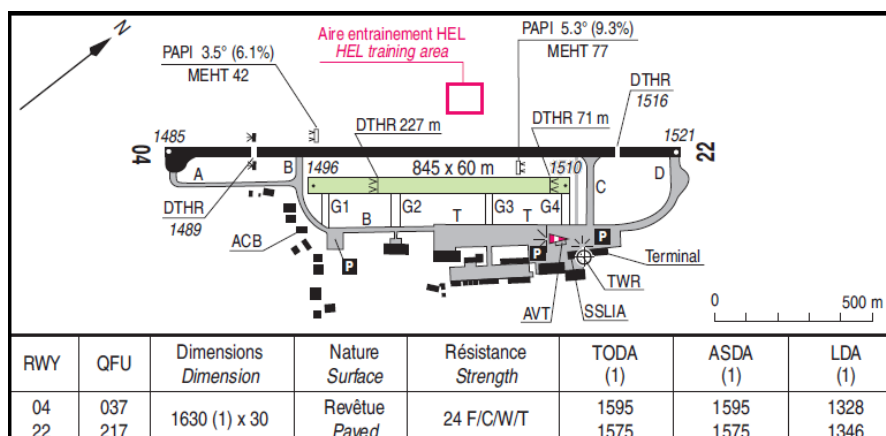
Figure 4 : extrait de la carte VAC

La piste revêtue 04 comporte un seuil décalé situé 270 m après le début de piste, la longueur de piste utilisable pour l'atterrissage est de 1 328 m (4 357 ft).

Un remblai en terre se situe à quelques dizaines de mètres après l'extrémité de la piste 04, juste avant un fossé et une route.
