## Accident de l'avion PILATUS – PC-12 - 47E immatriculé LX-JFD

survenu le 30 mars 2020

en approche vers l'aéroport Nice-Côte-d'Azur (06)

### Foudroiement en vol, dégâts structuraux observés au sol

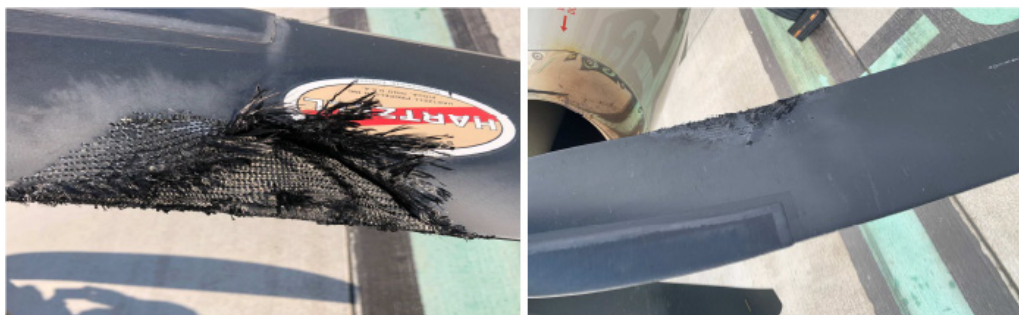
Une pale de l'hélice a été endommagée par la foudre (voir Figure 2).

Les principaux dommages se situent dans la zone du bord de fuite de la pale. Cette zone est composée de mousse et d'une épaisseur de tissus de carbone de l'ordre de 1 mm. Cette zone n'est pas considérée comme structurelle. La pale n'est pas réparable.

Figure 2 : Dommages observés sur une pale d'hélice

Le constructeur de l'hélice n'avait encore jamais observé en exploitation ce type de dommages dus à un foudroiement en vol. D'après son expérience, ils se produisent près de l'extrémité de la pale et plusieurs pales sont généralement affectées. La particularité de cet endommagement pourrait correspondre non pas à un point d'entrée mais à un point de sortie, c'est-à-dire un déplacement de la foudre de la cellule de l'aéronef vers la pale et non pas de l'atmosphère vers la pale. La sévérité de ce foudroiement est similaire à ce qui peut être observé en laboratoire lors de la certification de l'hélice et correspond à une énergie relativement élevée. Le constructeur de l'hélice estime que la pale endommagée est restée structurellement solide dans la zone du longeron et que l'hélice pouvait continuer à fonctionner sans défaillance ni rupture.

Après changement de la pale, l'hélice a subi une révision puis a été réinstallée sur l'aéronef.

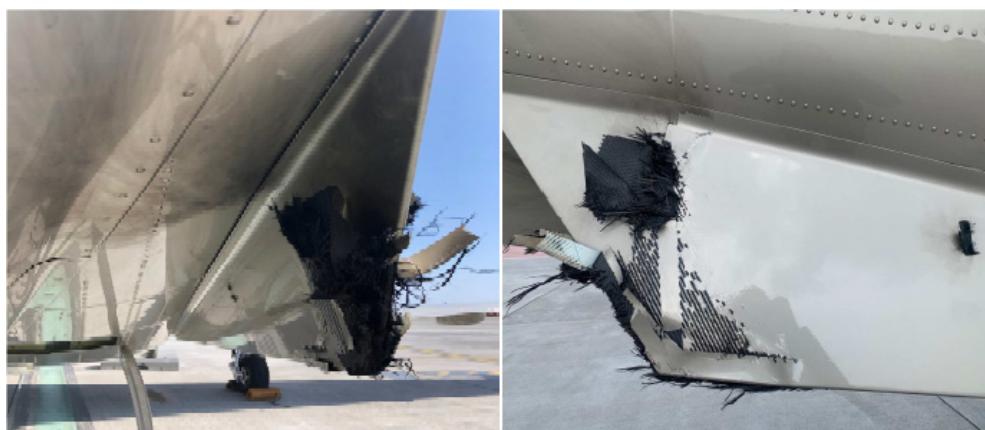
La quille latérale droite a été endommagée par la foudre (voir Figure 3).

Figure 3 : Dommages observés sur la quille latérale droite

Après réparation, la quille a été réinstallée sur l'aéronef.

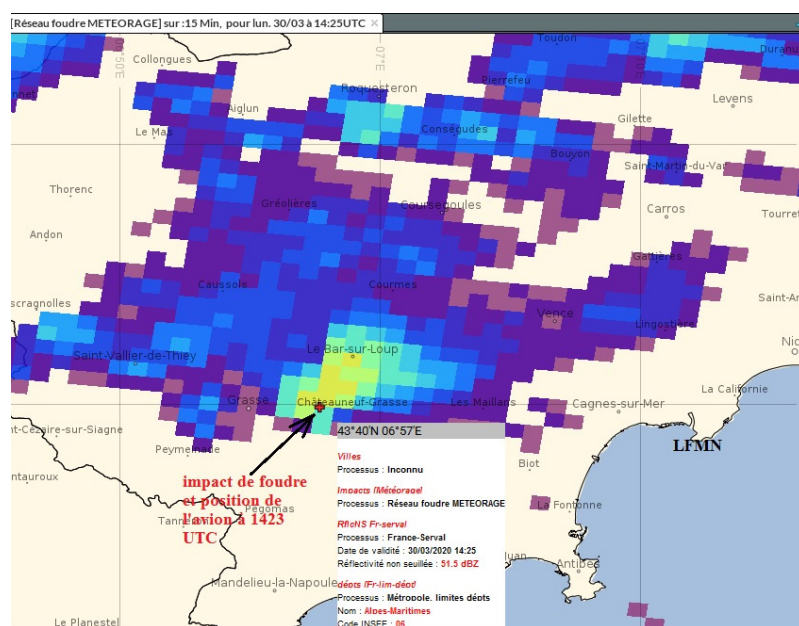
Un seul impact de foudre proche de la trajectoire de l'avion a été enregistré par Météo-France. Il est représenté par une croix rouge près de la commune de Grasse (06).

Le courant de décharge enregistré est très important (147.7 kA). À titre comparatif, l'intensité des autres impacts enregistrés sur la même période est inférieure à 20 kA. Les impacts enregistrés de plus de 100 kA sont parmi les plus puissants et sont très peu fréquents.

Compte tenu de la répartition des éclairs enregistrés dans la même période, il est probable que la présence de l'avion ait participé au déclenchement du phénomène de décharge électrique.

L'image montre une réflectivité calculée sous les précipitations les plus fortes (pixels jaune), ce qui laisse supposer de la grêle. De manière générale, la turbulence est forte sous, dans et autour de tels Cumulonimbus. Cependant, la précision du radar météorologique (Météo-France) ne permet pas de donner plus de précision sur l'intensité de la turbulence de petite échelle.

À 15 h 23, la position de l'impact de foudre (croix rouge sur la figure 4) est cohérente avec celle de l'avion.

Figure 4 : Image radar des précipitations à 15 h 25

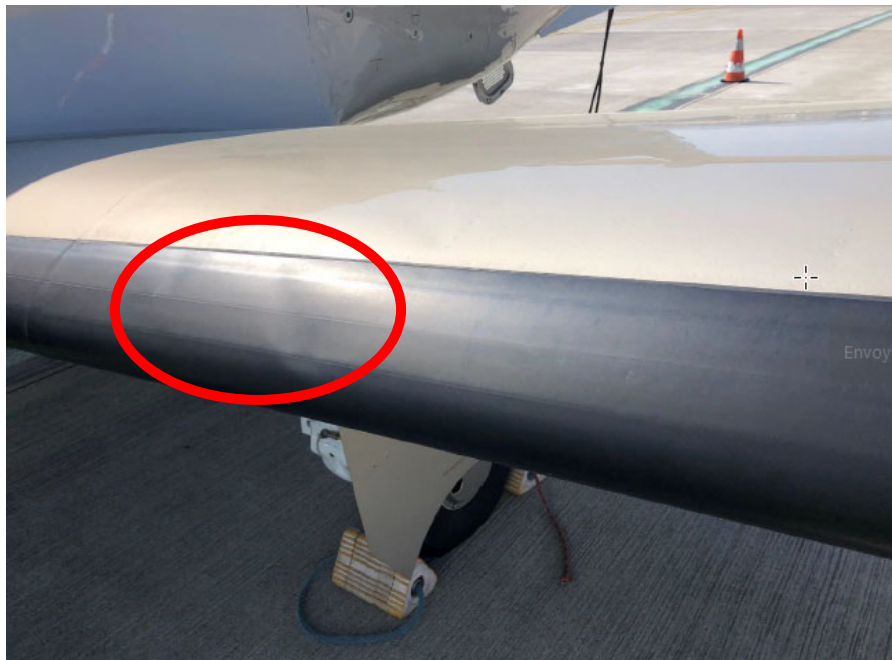
Les dégâts observés par les agents de maintenance se présentent sous la forme de déformations de la peau de l'aile gauche au niveau du bord d'attaque et sous l'aile (voir Figures 5 et 6).

Figure 5 : Déformations observées sur le bord d'attaque de l'aile gauche

Des signes de dégâts structuraux majeurs sont observés sur la peau de l'aile gauche, pliée/froissée en diagonale à plusieurs endroits. Le bras du mécanisme de volet extérieur est déformé de façon permanente.

D'après le constructeur de l'aéronef, les dégâts constatés pourraient être la conséquence d'un atterrissage dur.

Les observations effectuées sur l'aéronef semblent favoriser l'hypothèse de charges importantes en vol plutôt qu'un atterrissage dur.

La remise en service de l'aéronef a nécessité le remplacement de l'aile gauche et de certaines parties du volet de bord de fuite.
