RAPPORT FINAL RELATIF A L'ACCIDENT SURVENU  
LE 1ER NOVEMBRE 1992 A LUXEMBOURG  
AU BOEING 747-228F IMMATRICULE LX-DCV  
EXPLOITE PAR LA COMPAGNIE CARGOLUX

Dimanche 1er novembre 1992 à 15.38. UTC (\*).

B 747-228F : immatriculé LX-DCV

Cargolux Airlines International S.A.

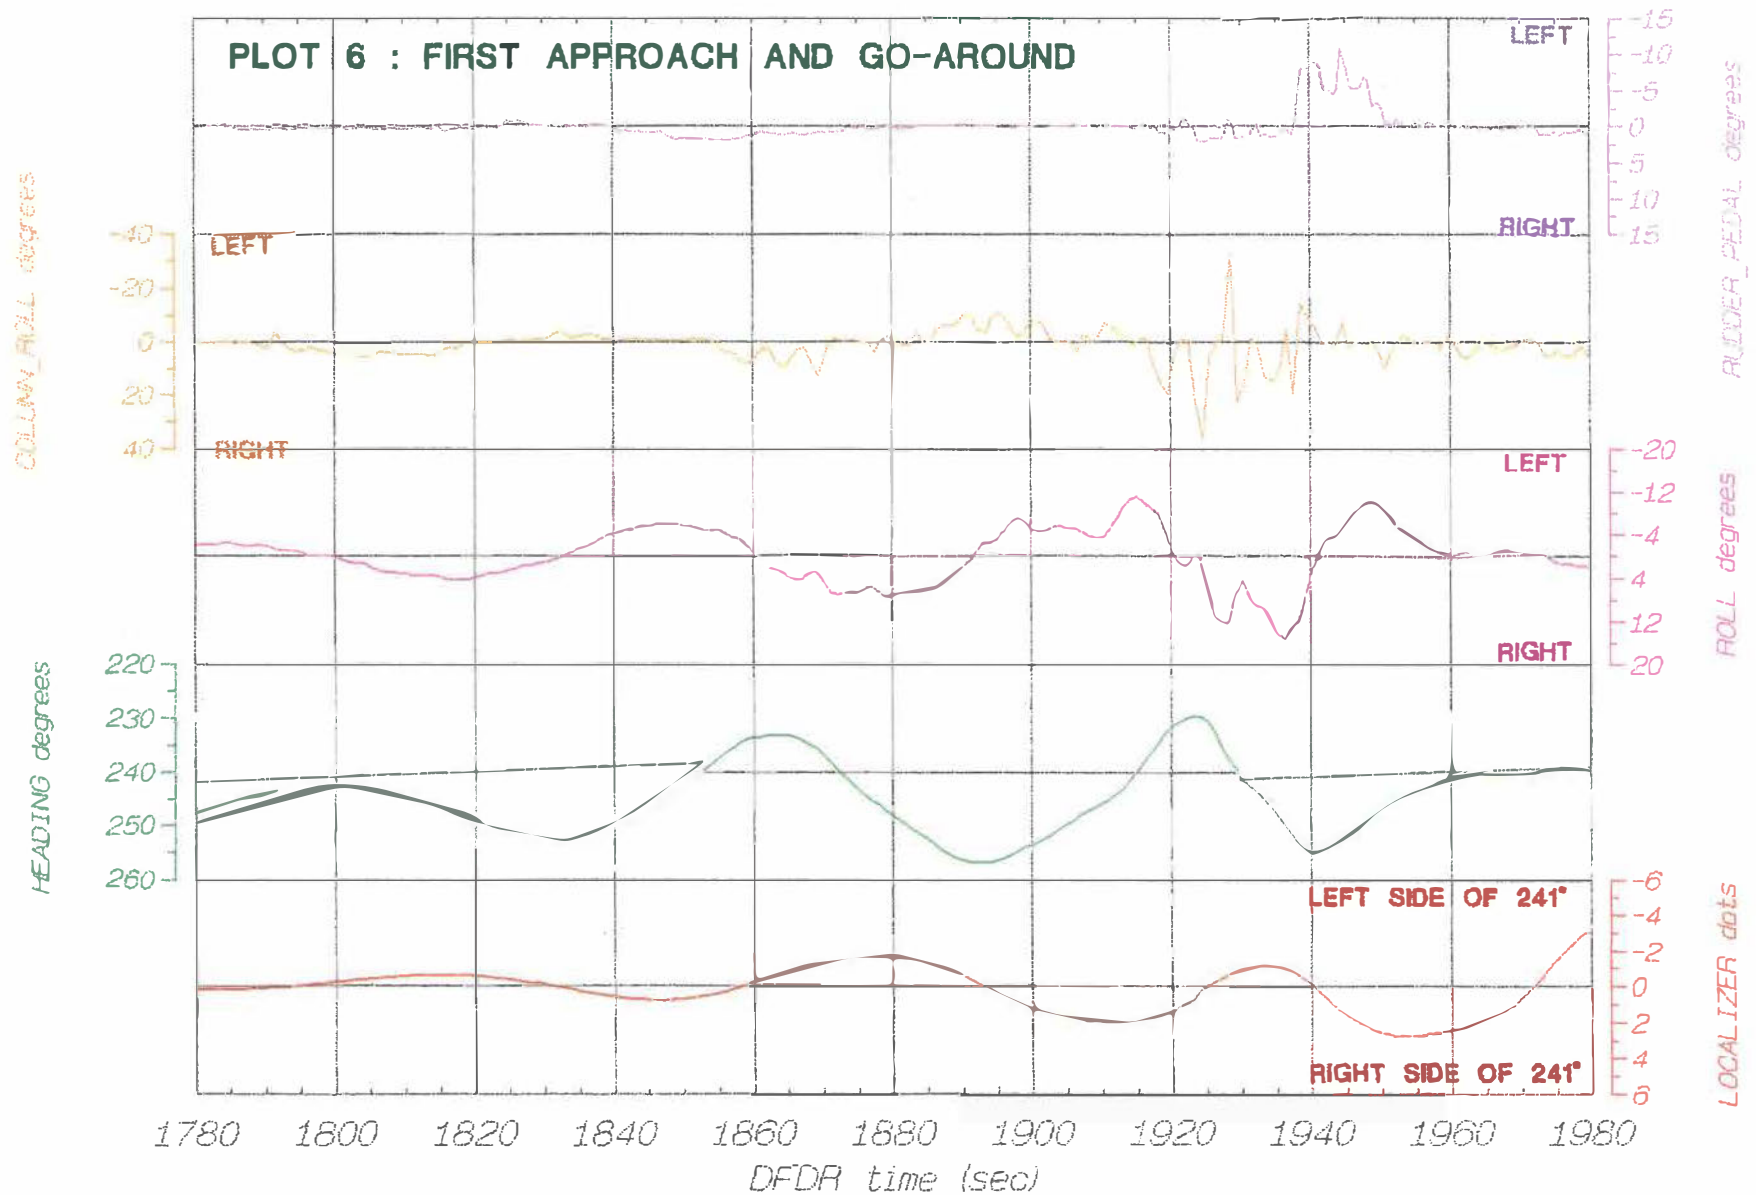
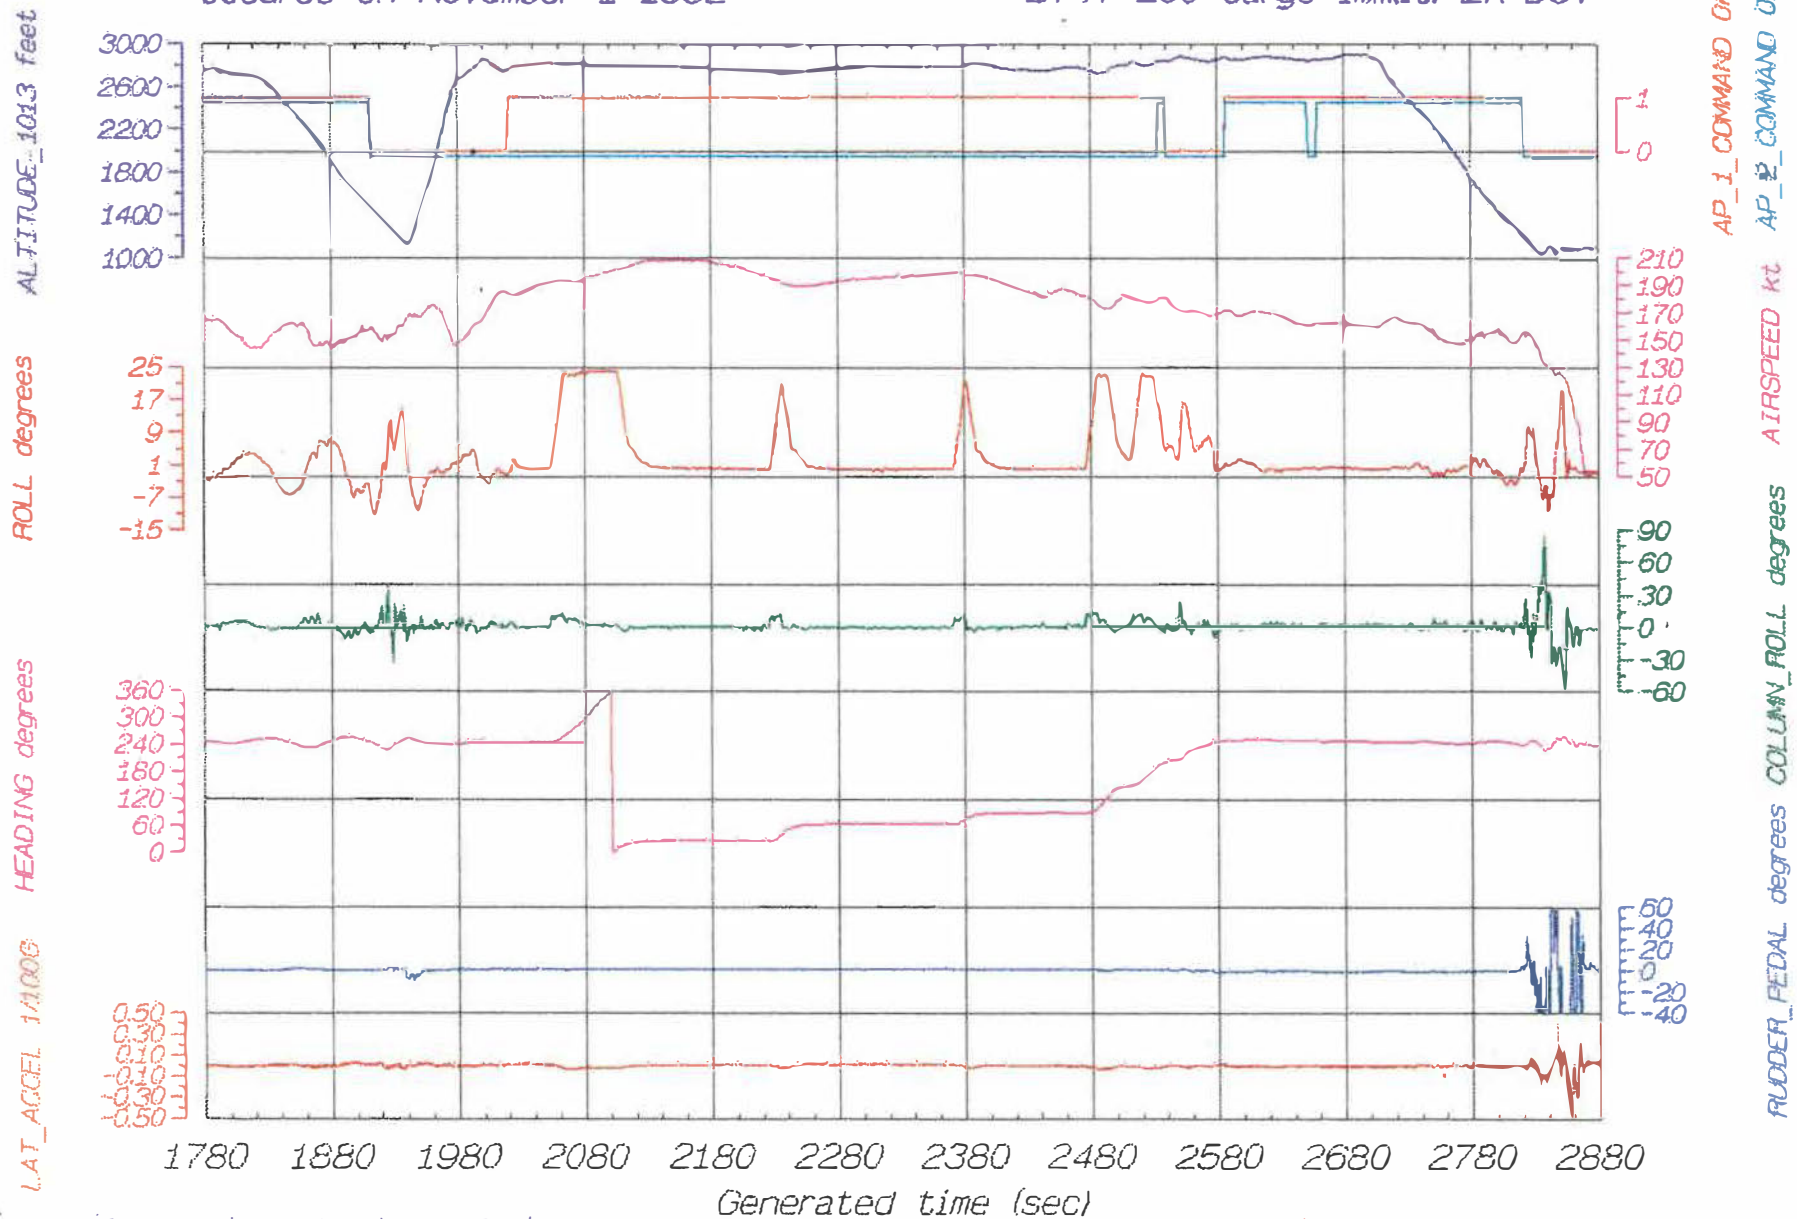
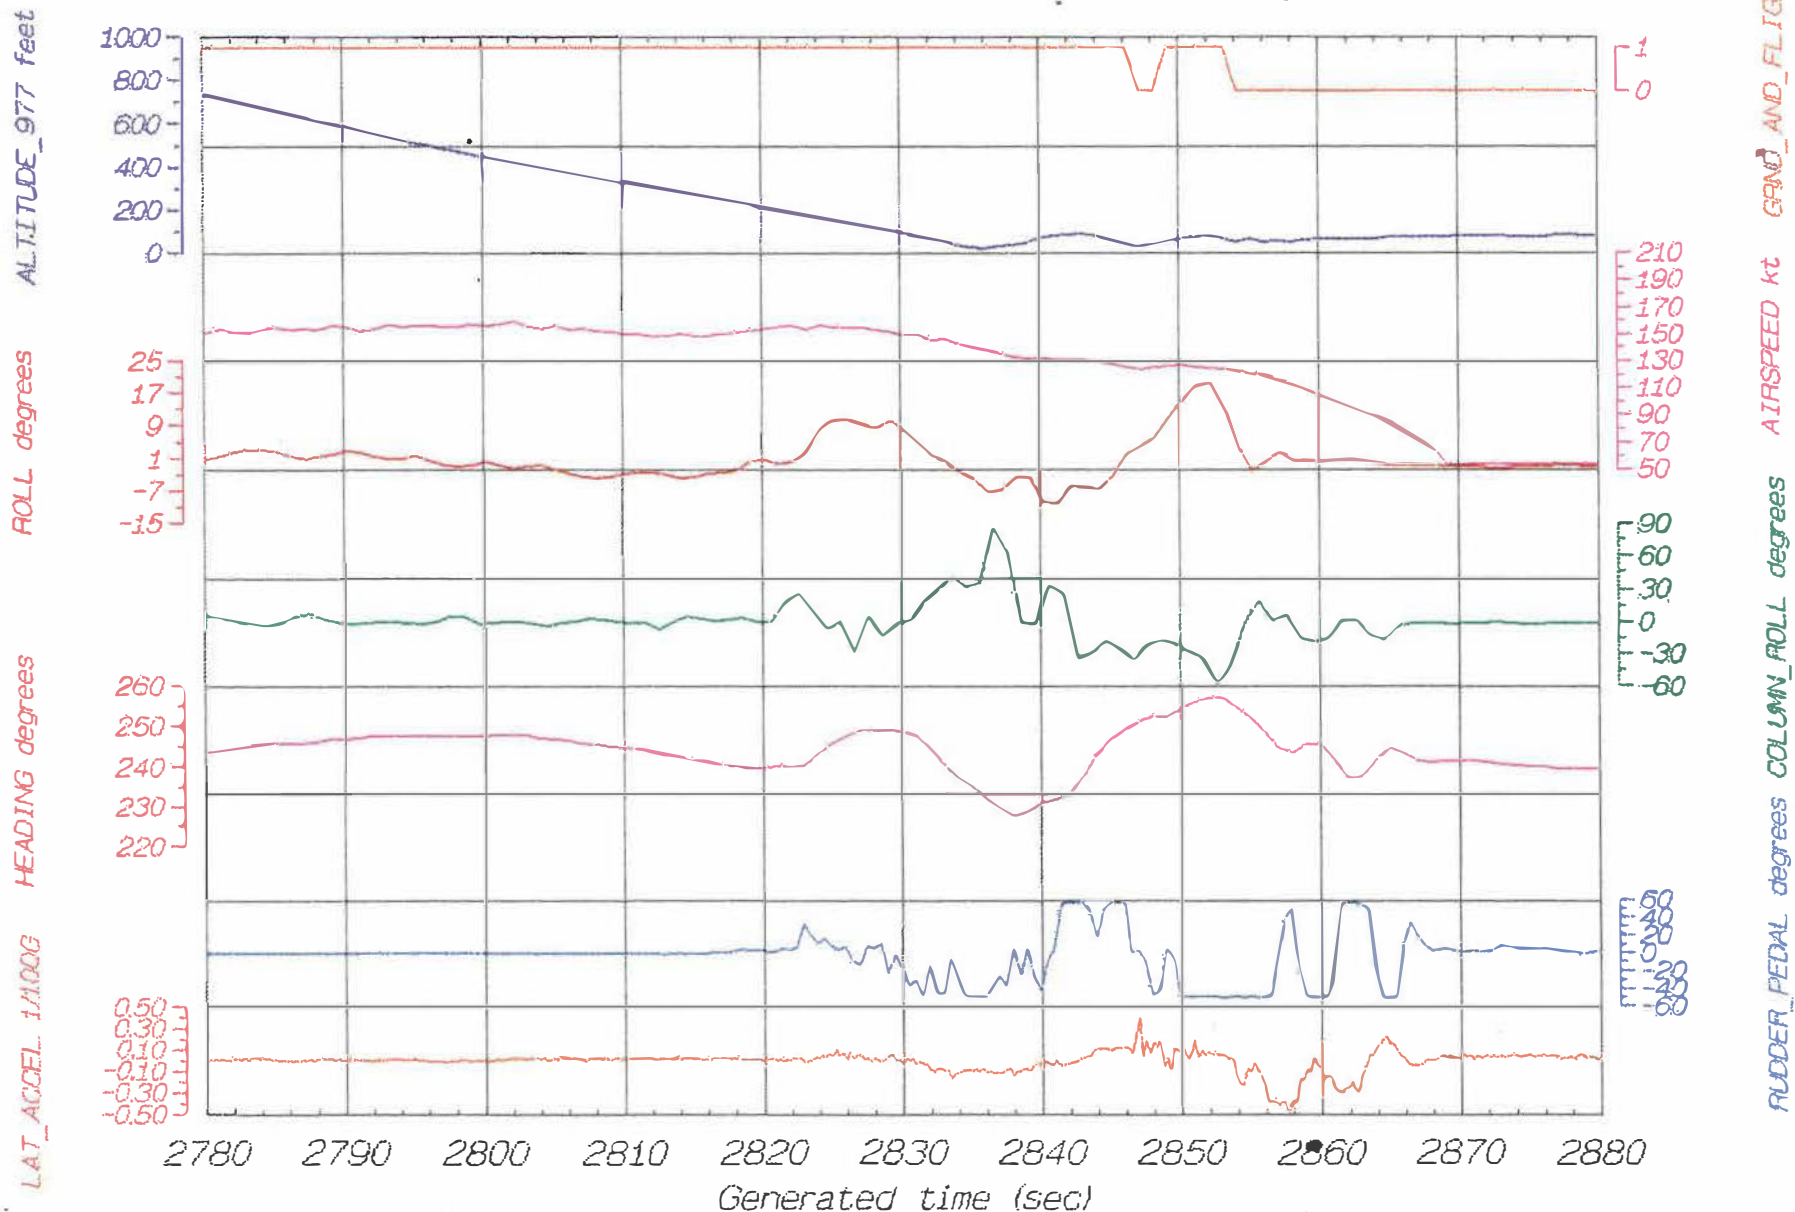
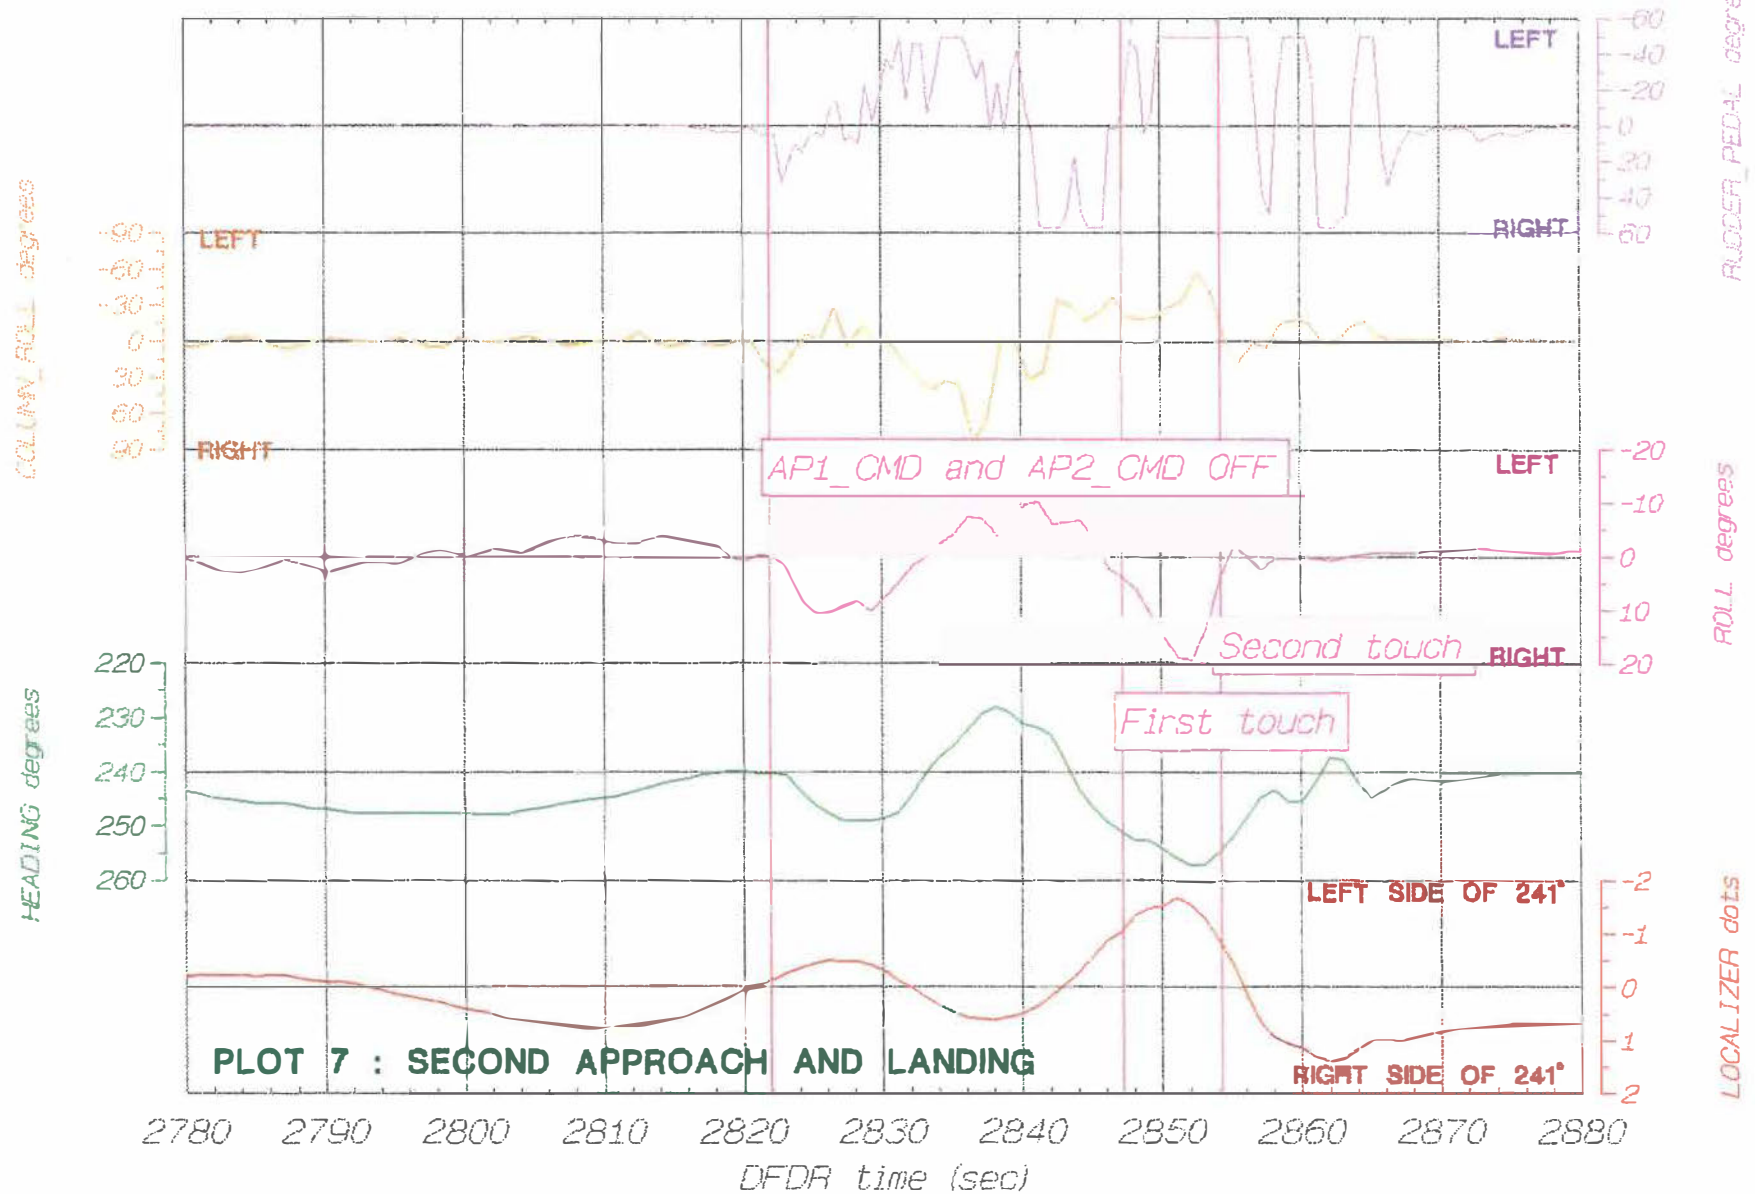
## ANNEXE 3

En annexe 3, se trouvent les graphiques des différents paramètres.  
En annexe 4, se trouve la transcription du CVR.

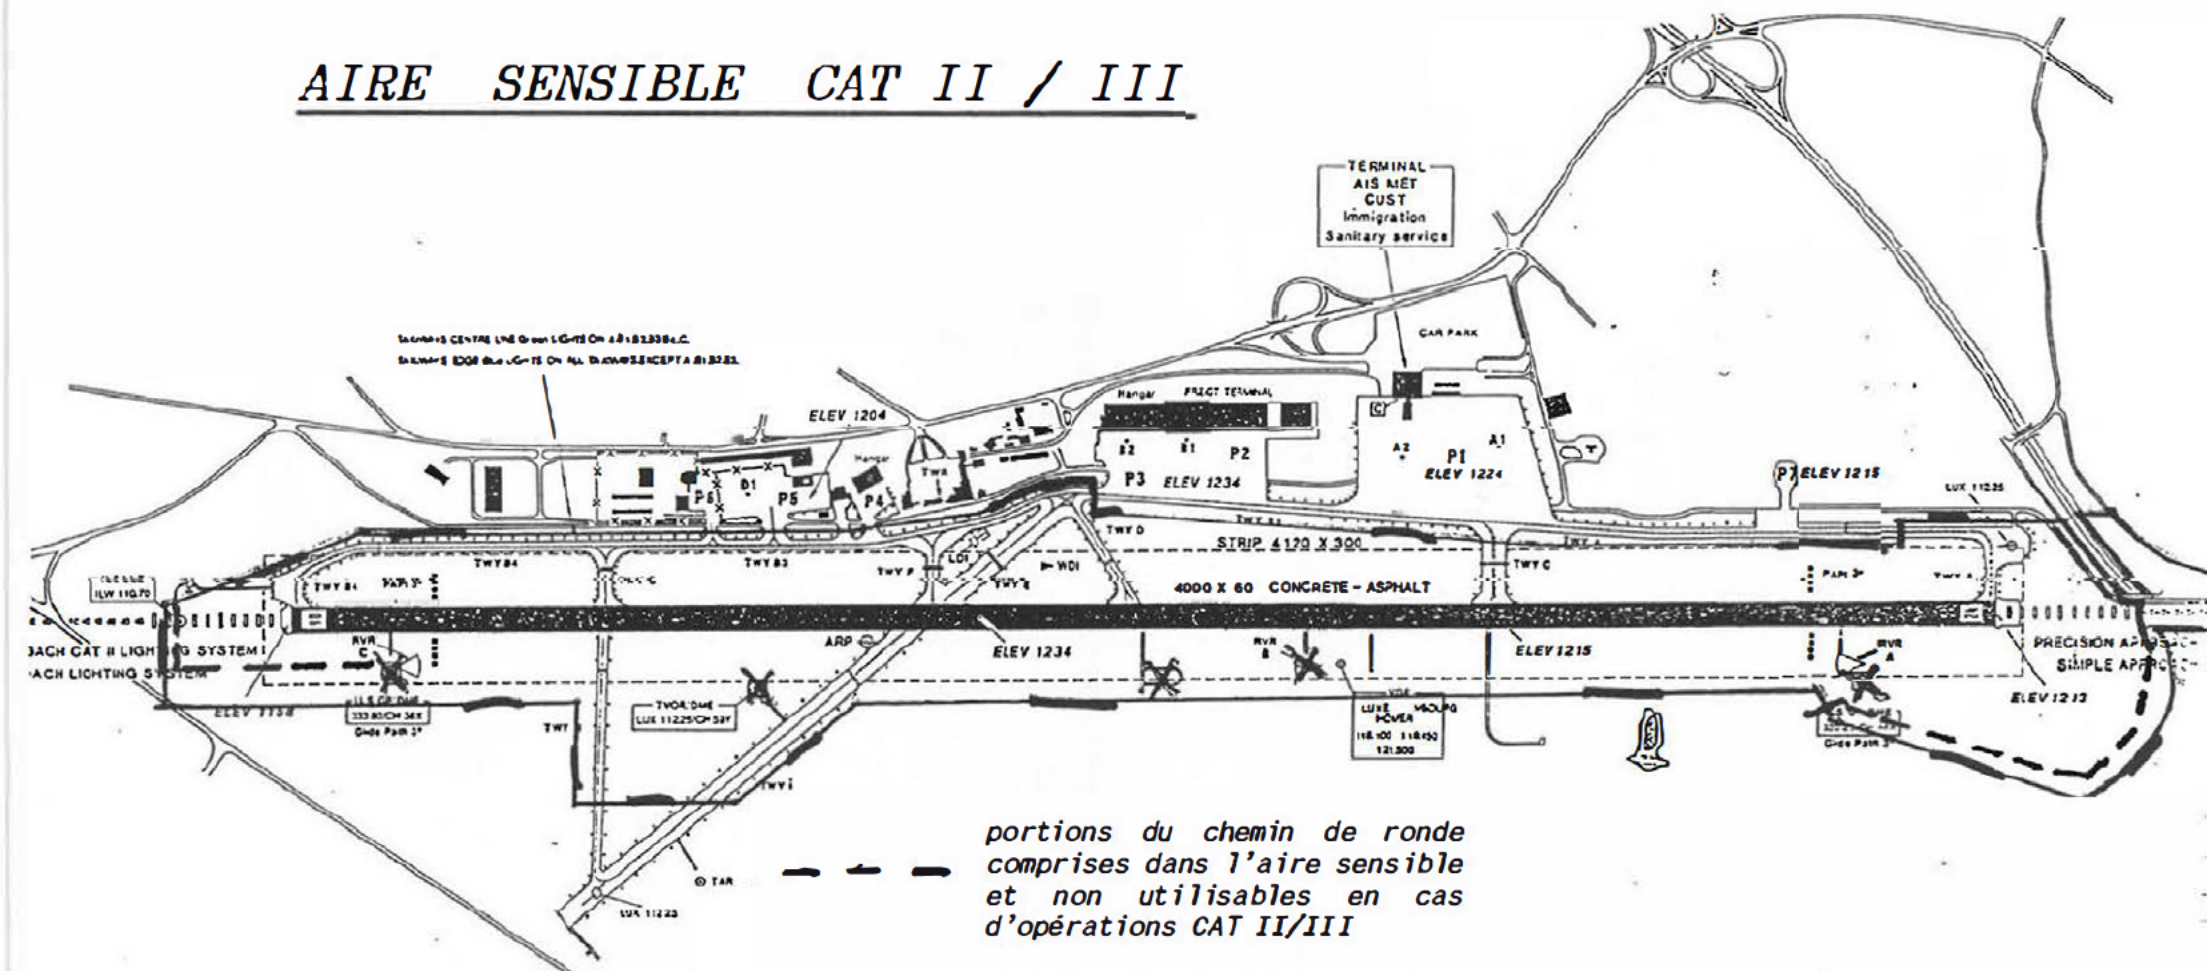
# AIRE SENSIBLE CAT II / III

parkings situés dans l'aire  
sensible et pouvant être  
utilisés sans restriction par  
les voitures de services de  
l'administration.
