RAPPORT D'ENQUETE RELATIF A
L'ACCIDENT SURVENU PRES DE L'AEROPORT DE
LUXEMBOURG LE 18 SEPTEMBRE 1982 A
L'AVION BEEHCRAFT B-200 C IMMATRICULE OY-BEP
RAPPORT n° AC-101

Rédigé par :
L'Administration de l'Aéronautique
de Belgique,
au nom et avec l'approbation du :
Ministère des Transports
Service Aéronautique du
Grand-Duché de Luxembourg
Décembre 1984.

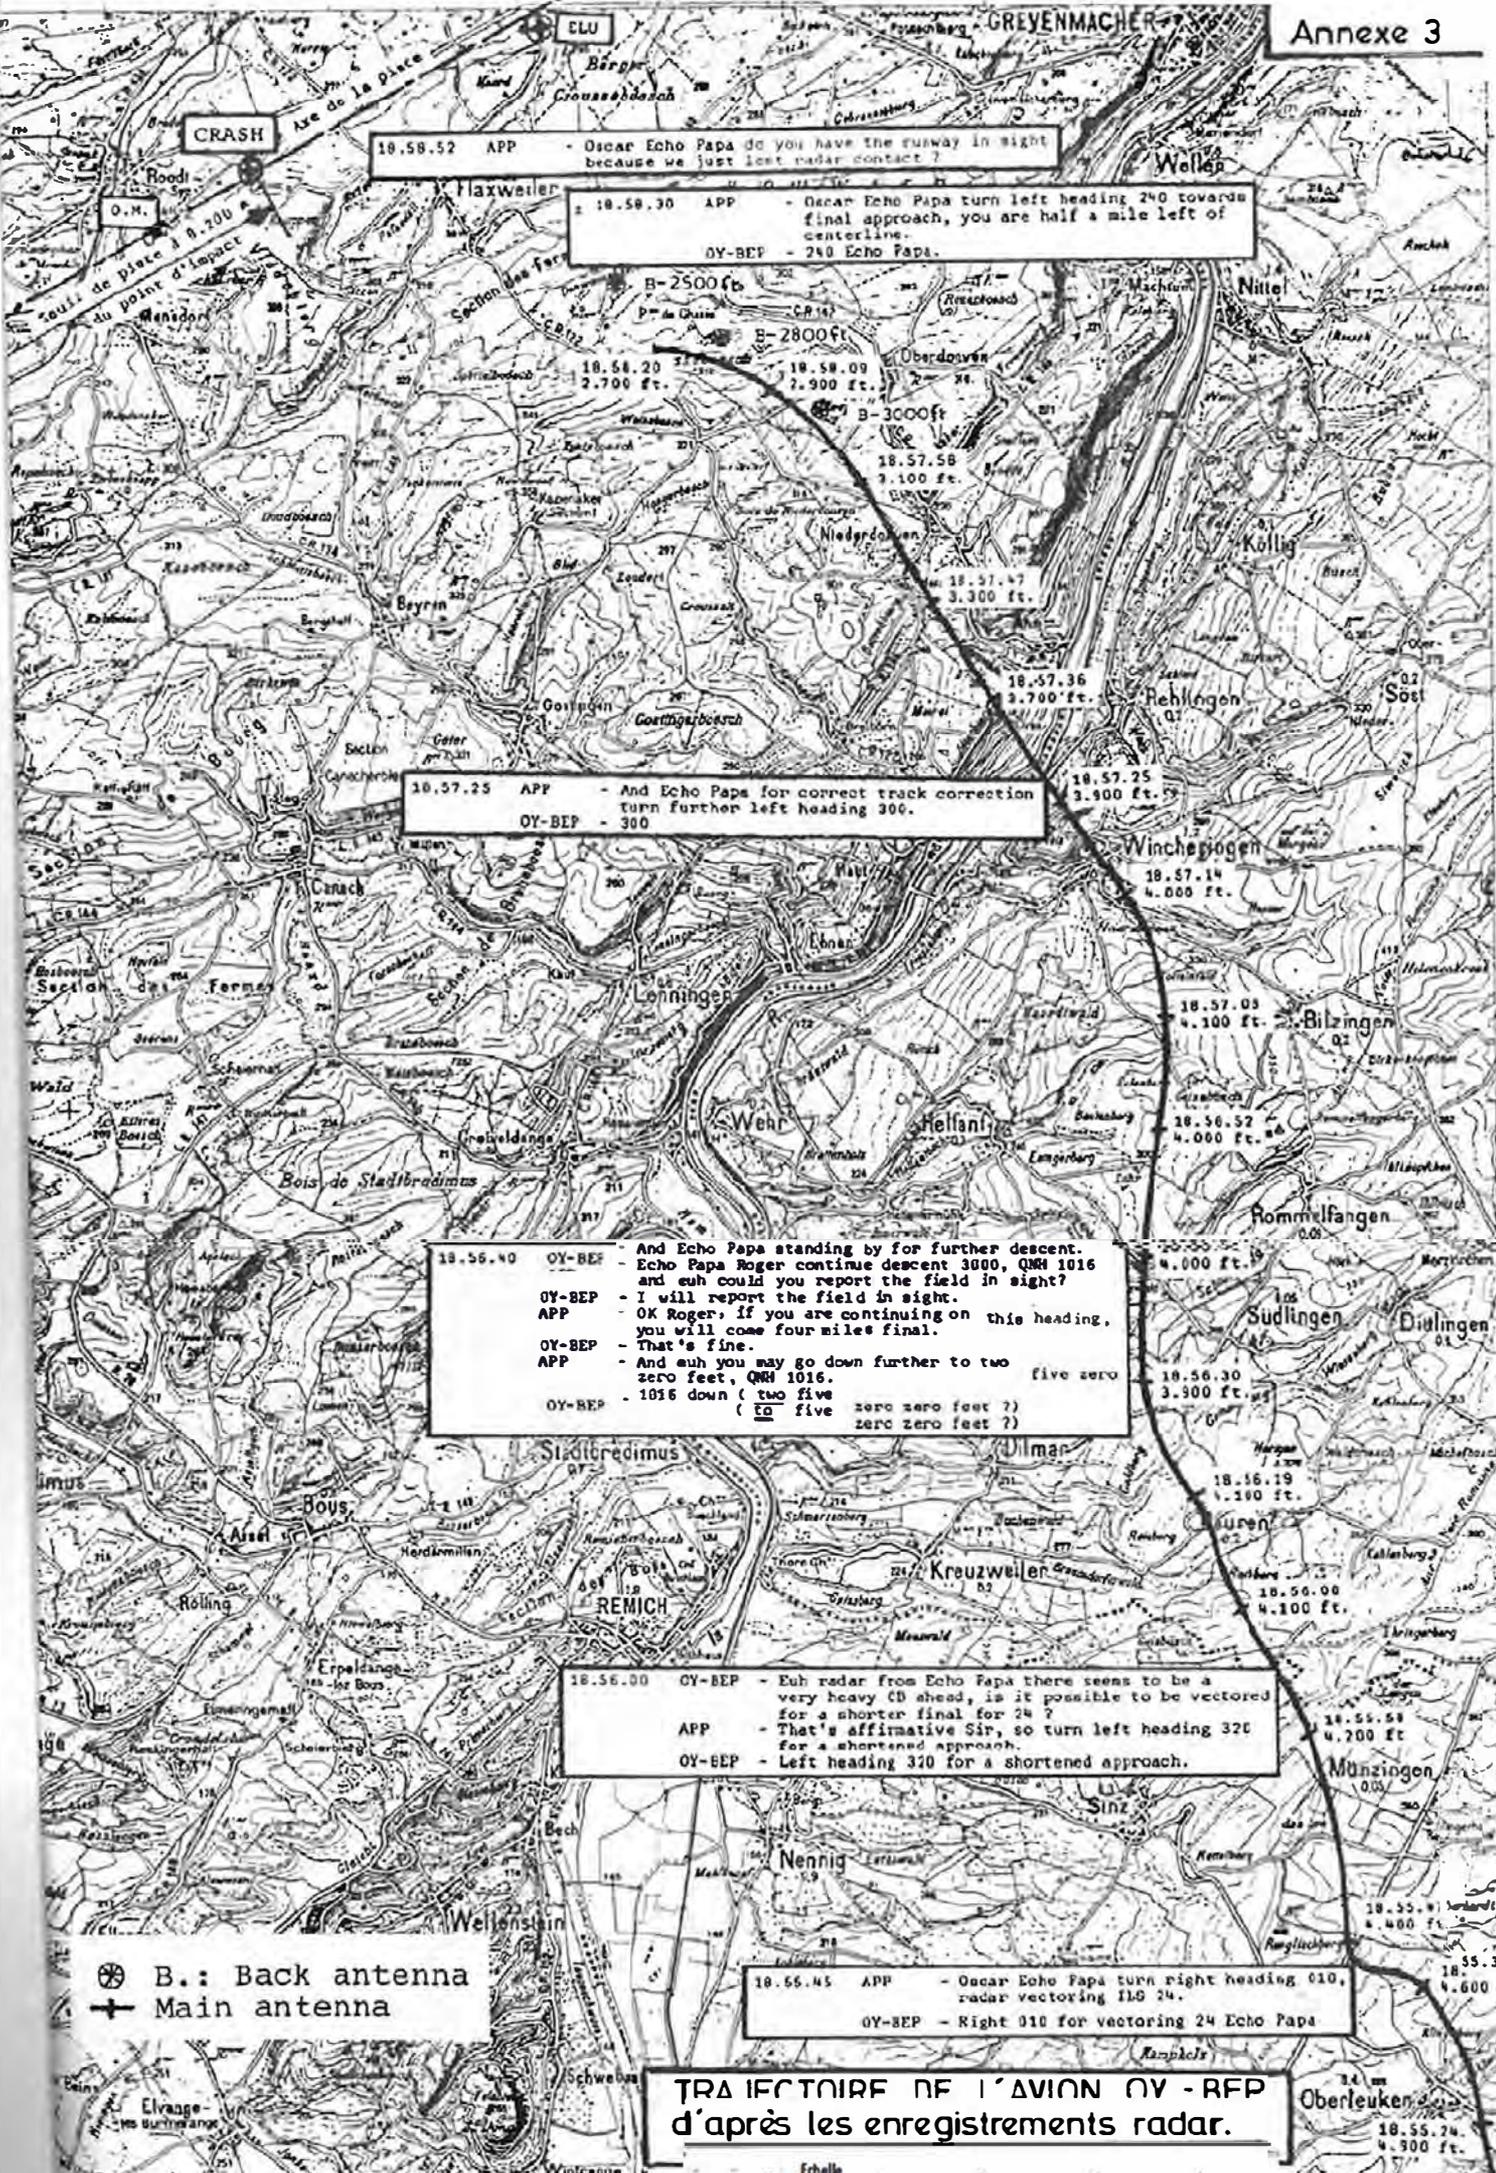
TRAJECTOIRE DE L'AVION OY - BEP d'après les enregistrements radar.

Grâce à l'enregistrement par EUROCONTROL des informations des radars de surveillance de la circulation aérienne, il a été possible de tracer la trajectoire suivie par l'avion et son altitude, exprimée en niveau de vol (centaines de pieds par rapport à un calage standard de 1013,25 mb). Le dernier écho radar obtenu est au niveau de vol 25. Cette trajectoire est reproduite à l'annexe n° 3, avec superposition des communications échangées entre l'avion et Luxembourg-Approche. L'annexe 4 représente l'altitude transmise par le "transpondeur".

Après avoir quitté la route aérienne, l'avion met le cap vers la balise ELU et est autorisé à descendre au niveau 40. A 18.56.40, l'avion est autorisé à descendre d'abord à 3.000 ft, ensuite à 2.500 ft, et à virer à gauche au cap 300 vers la balise extérieure ("Outer Marker"). L'enregistrement radar montre que le taux de descente varie de 1.300 à 1.100 ft/min. La fin de l'enregistrement radar montre que le taux de descente augmente brusquement. L'indicateur de vitesse verticale de bord est retrouvé bloqué au taux de descente de 3.000 ft/min. Les traces d'impacts laissées sur les arbres indiquent également une descente rapide.

L'augmentation du taux de descente correspond au début du virage à gauche vers le cap 240 pour intercepter l'axe de l'ILS. L'avion est alors à 2 km de la balise ELU et se trouve à proximité immédiate ou même sous le noyau actif du Cumulo-Nimbus. Il n'est pas à exclure que l'avion ait rencontré un cisaillement de vent important et des courants descendants intenses rendant difficile la maîtrise de l'avion alors qu'il volait à faible hauteur. Un taux de descente élevé dans cette phase du vol est incompatible avec une procédure d'approche où le pilote a le contrôle de son avion.
