**RAPPORT D'ENQUETE RELATIF A
L'ACCIDENT SURVENU LE 7 JANVIER 1994
AU GRAND-DUCHE DE LUXEMBOURG A
L'AVION CESSNA 310 IMMATICULE D-
IATR**

Rapport d'enquête relatif à l'accident
survenu le 7 janvier 1994
au Grand-Duché de Luxembourg à
l'avion
Cessna 310 immatriculé D - IATR

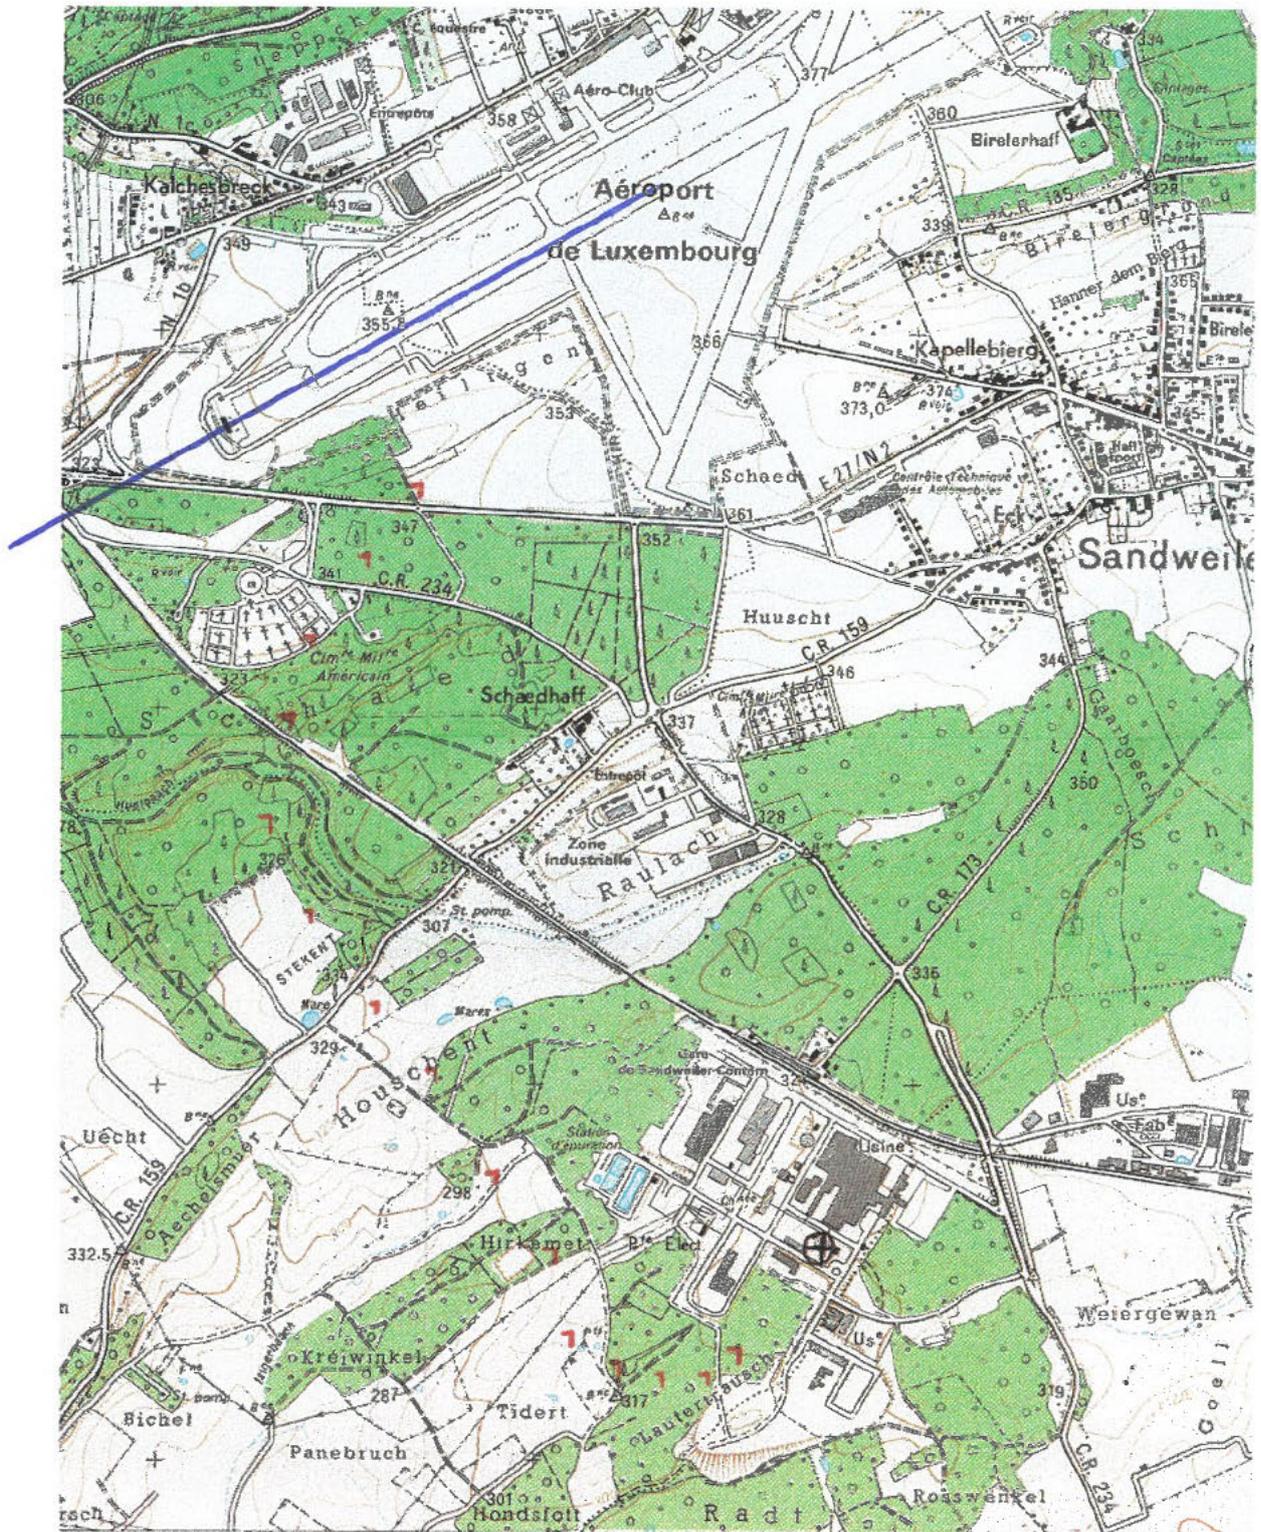
Lors du dépouillement des enregistrements radar on constate que dès le décollage , l'avion commence à virer par la gauche. En fait , il n'a jamais suivi la route normalisée de départ. Du premier écho radar de l'avion jusqu'à sa disparition des écrans il s'écoule en tout 44 secondes.

A ce moment l'avion se trouve engagé dans un virage à gauche. Directement après , l'on constate une rapide et forte diminution de l'altitude et l'avion disparaît de l'écran radar.

— départ NTM 2Z

7 plots du radar représentant la trajectoire de l'avion

⊕ endroit de l'épave

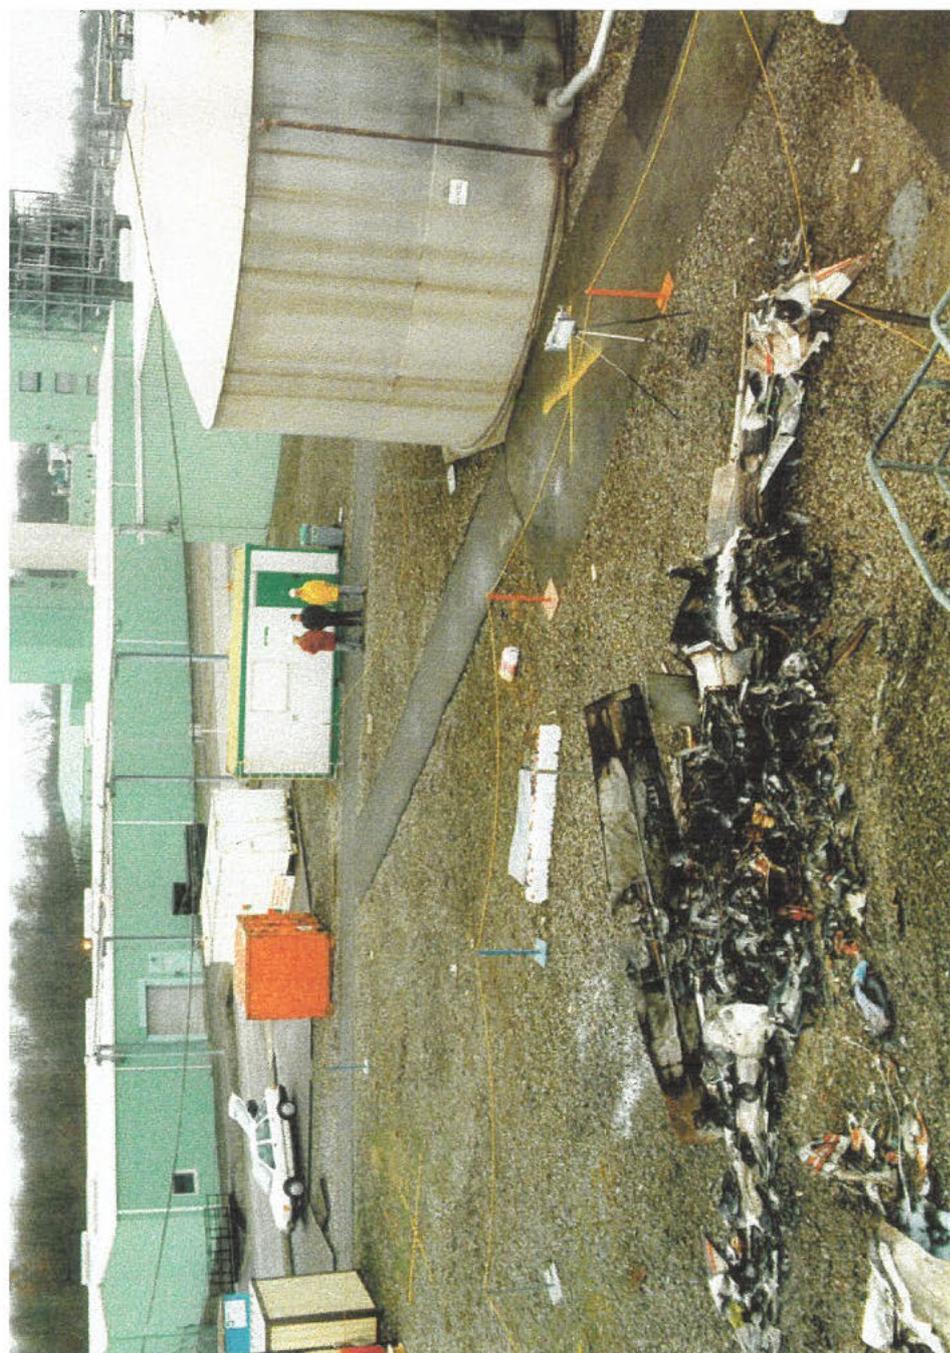
L'avion a été totalement détruit par l'impact et l'incendie subséquent (voire Annexe 5).

L'avion s'est écrasé à la verticale ; direction magnétique de l'épave 090° , train d'atterrissage rentré , flaps rentrés. Toutes les gouvernes ont été retrouvées fixées à l'épave. L'avion a été totalement détruit à l'impact.
