RAPPORT D'ENQUETE
ETABLI SUITE A L'ACCIDENT SURVENU A
L'AEROPORT DE LUXEMBOURG LE 29 SEPTEMBRE 1982
A L'AVION ILYUSHIN-62M
IMMATRICULE CCCP-86470

ADMINISTRATION
DE
L'AERONAUTIQUE

Bruxelles, le 10 juin 1983.

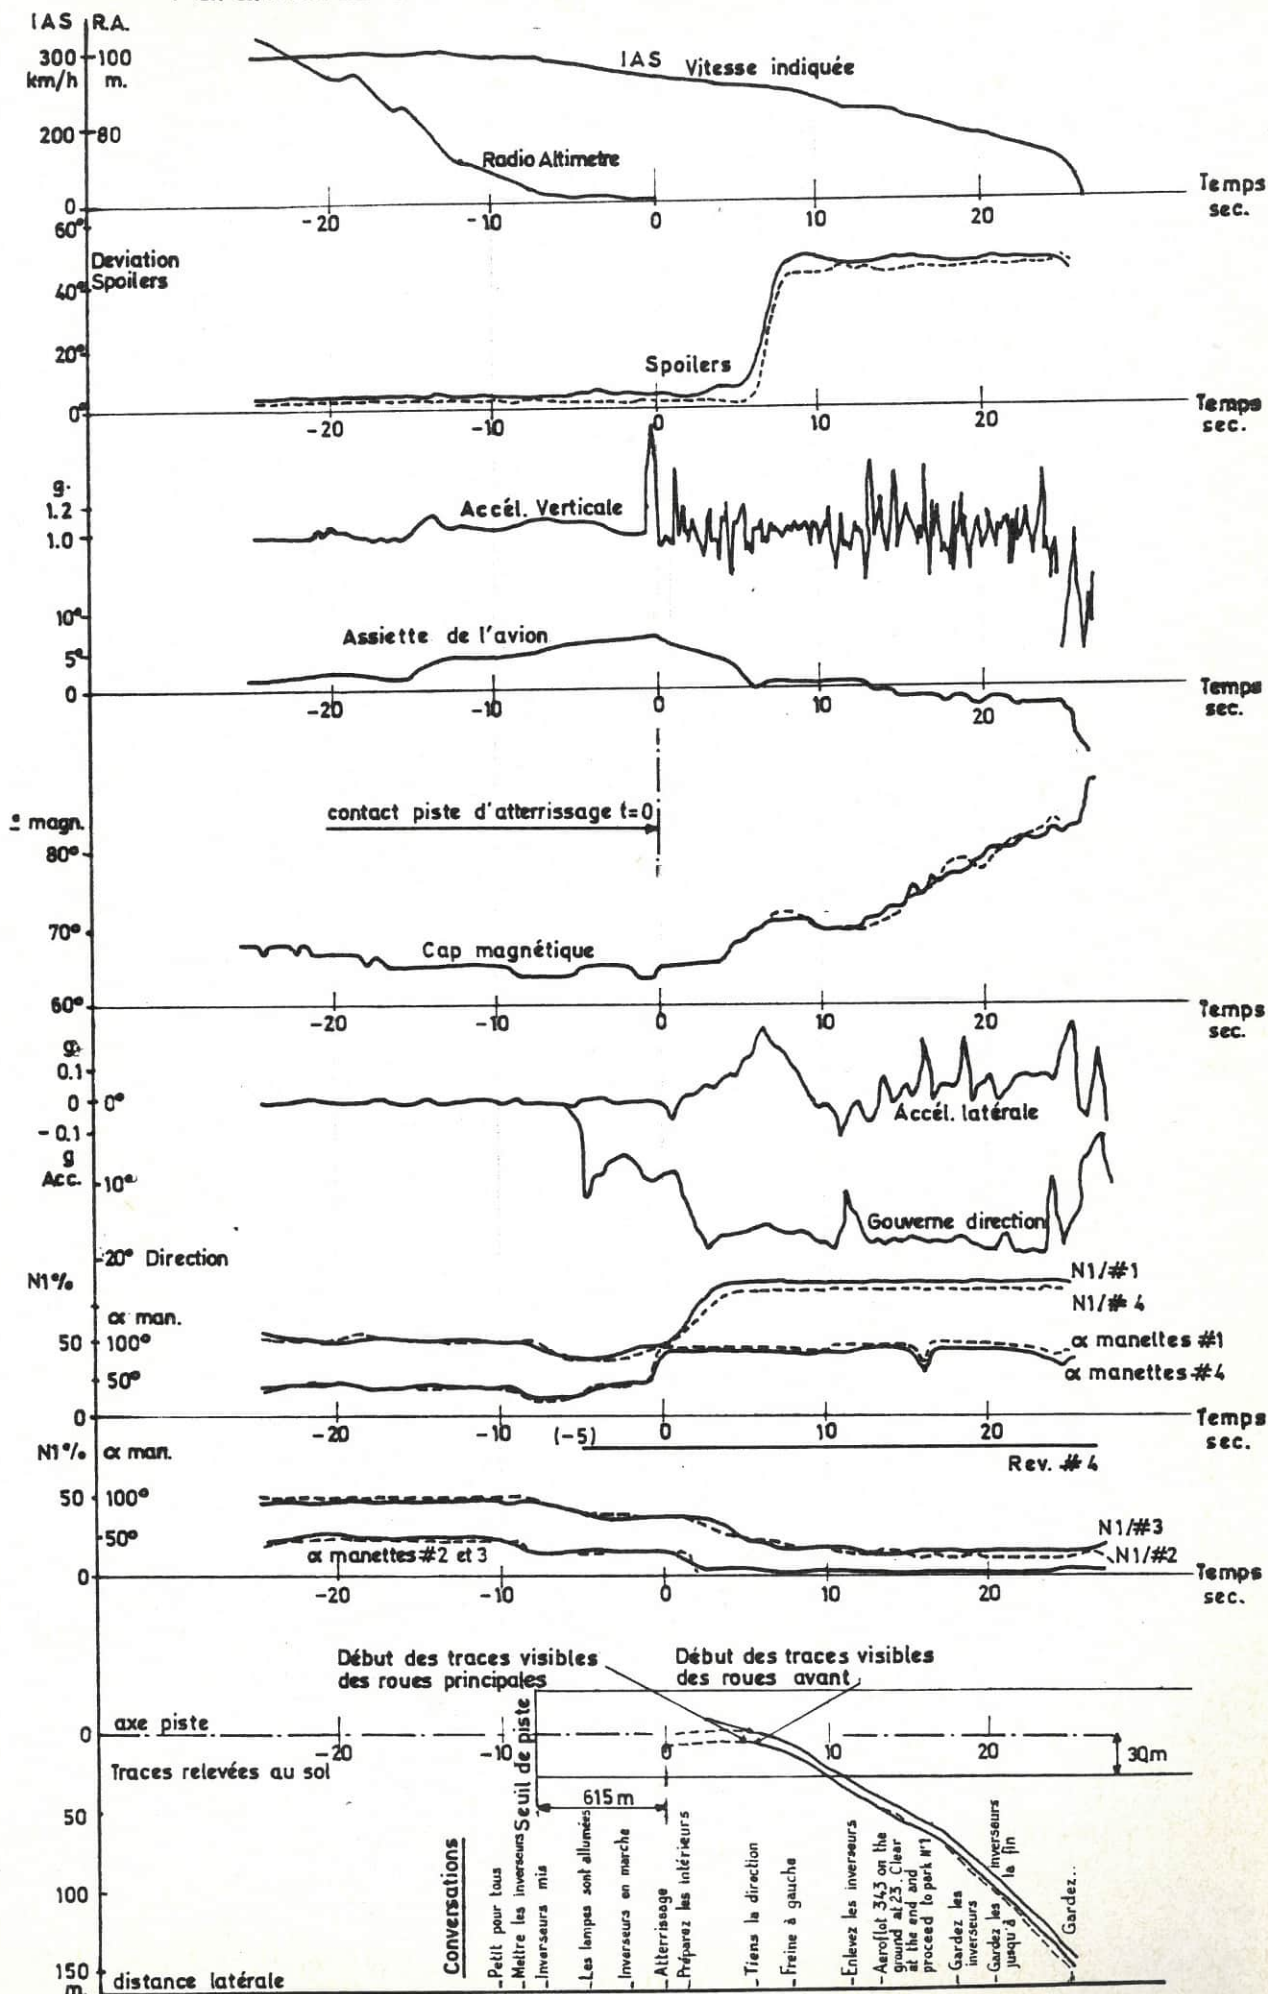
Atterrissage à Luxembourg de l'avion IL-62M - N°86470

Paramètres du vol et du roulement au sol

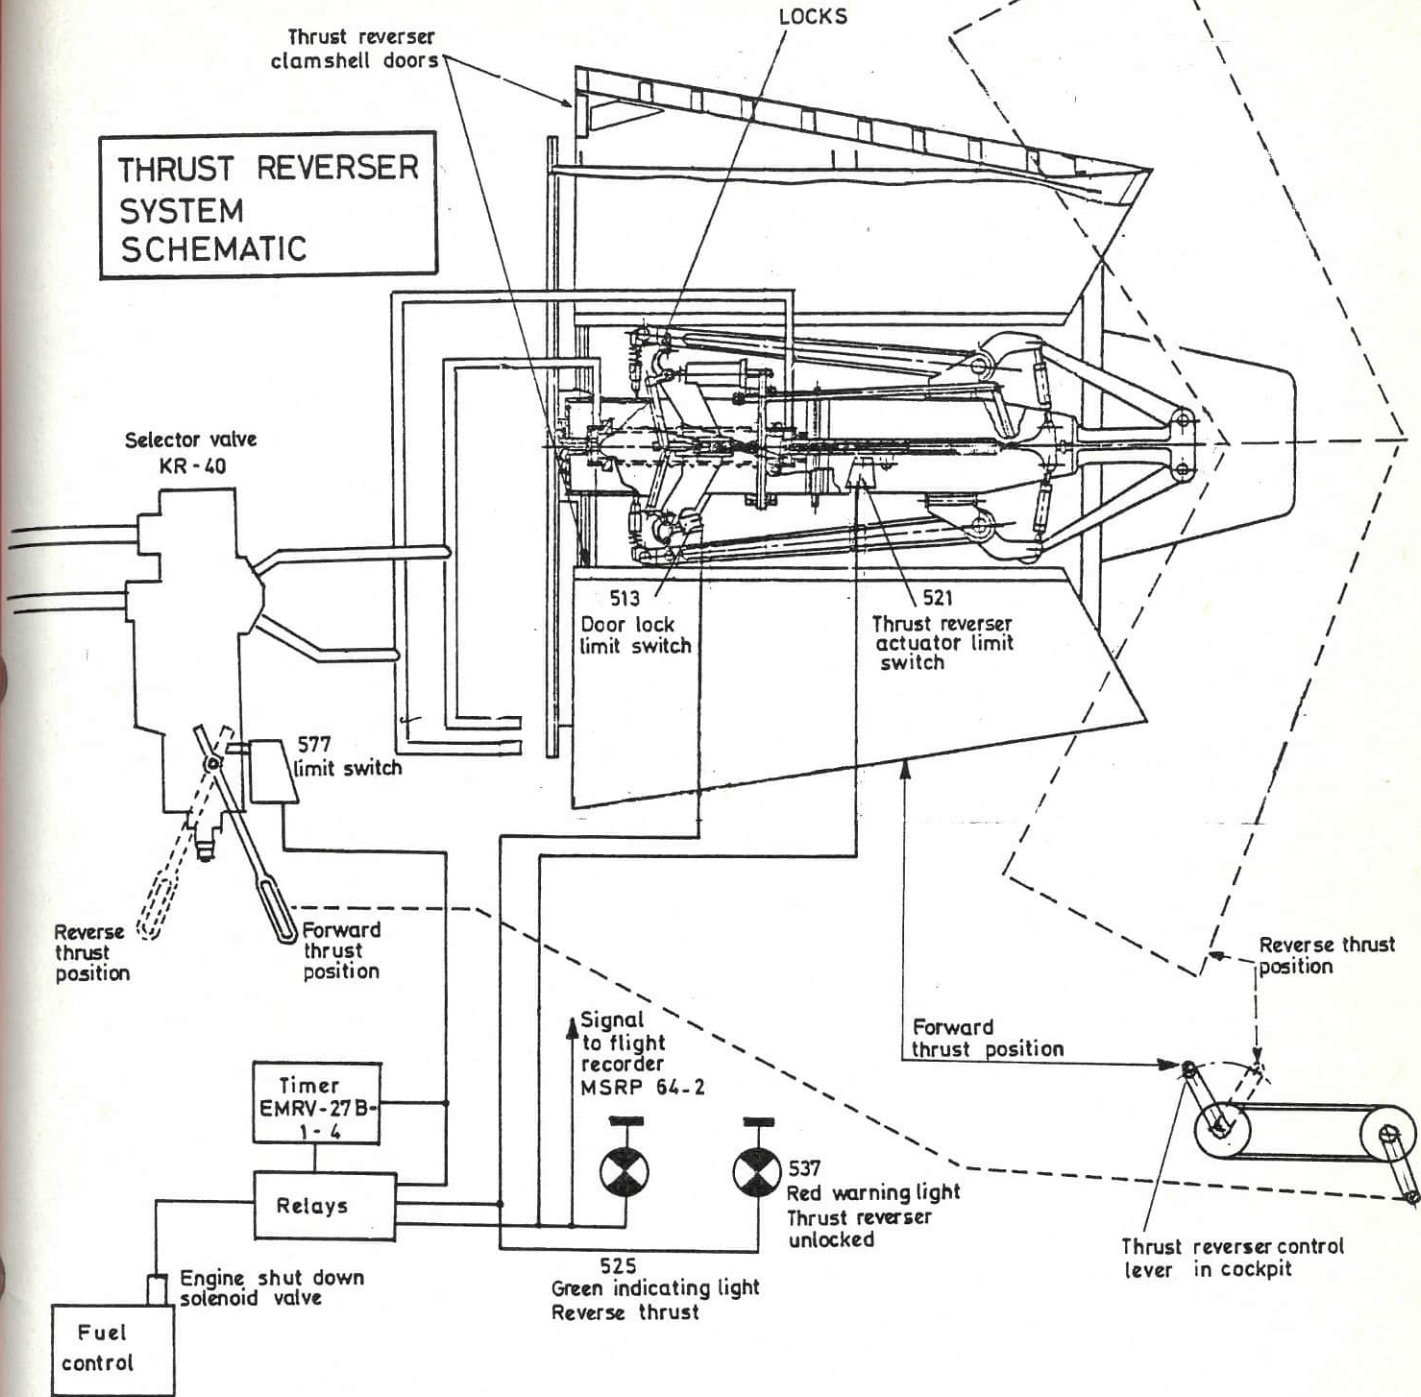
A N N E X E 6

THRUST REVERSER SYSTEM SCHEMATIC
