Compte-rendu relatif à l'accident survenu à l'avion LUXAIR LX-LGC, type Vickers Viscount 815, à l'Aéroport de Luxembourg le 22.12.69 à 21.41 h. TU.

Objet : Accident V.815 LUXAIR  
LX-LGC.

## CONSTATATIONS AU SOL : ANALYSE TECHNIQUE DE L'INCIDENT

EXAMEN DE LA CONDUITE DE L'APPAREIL.

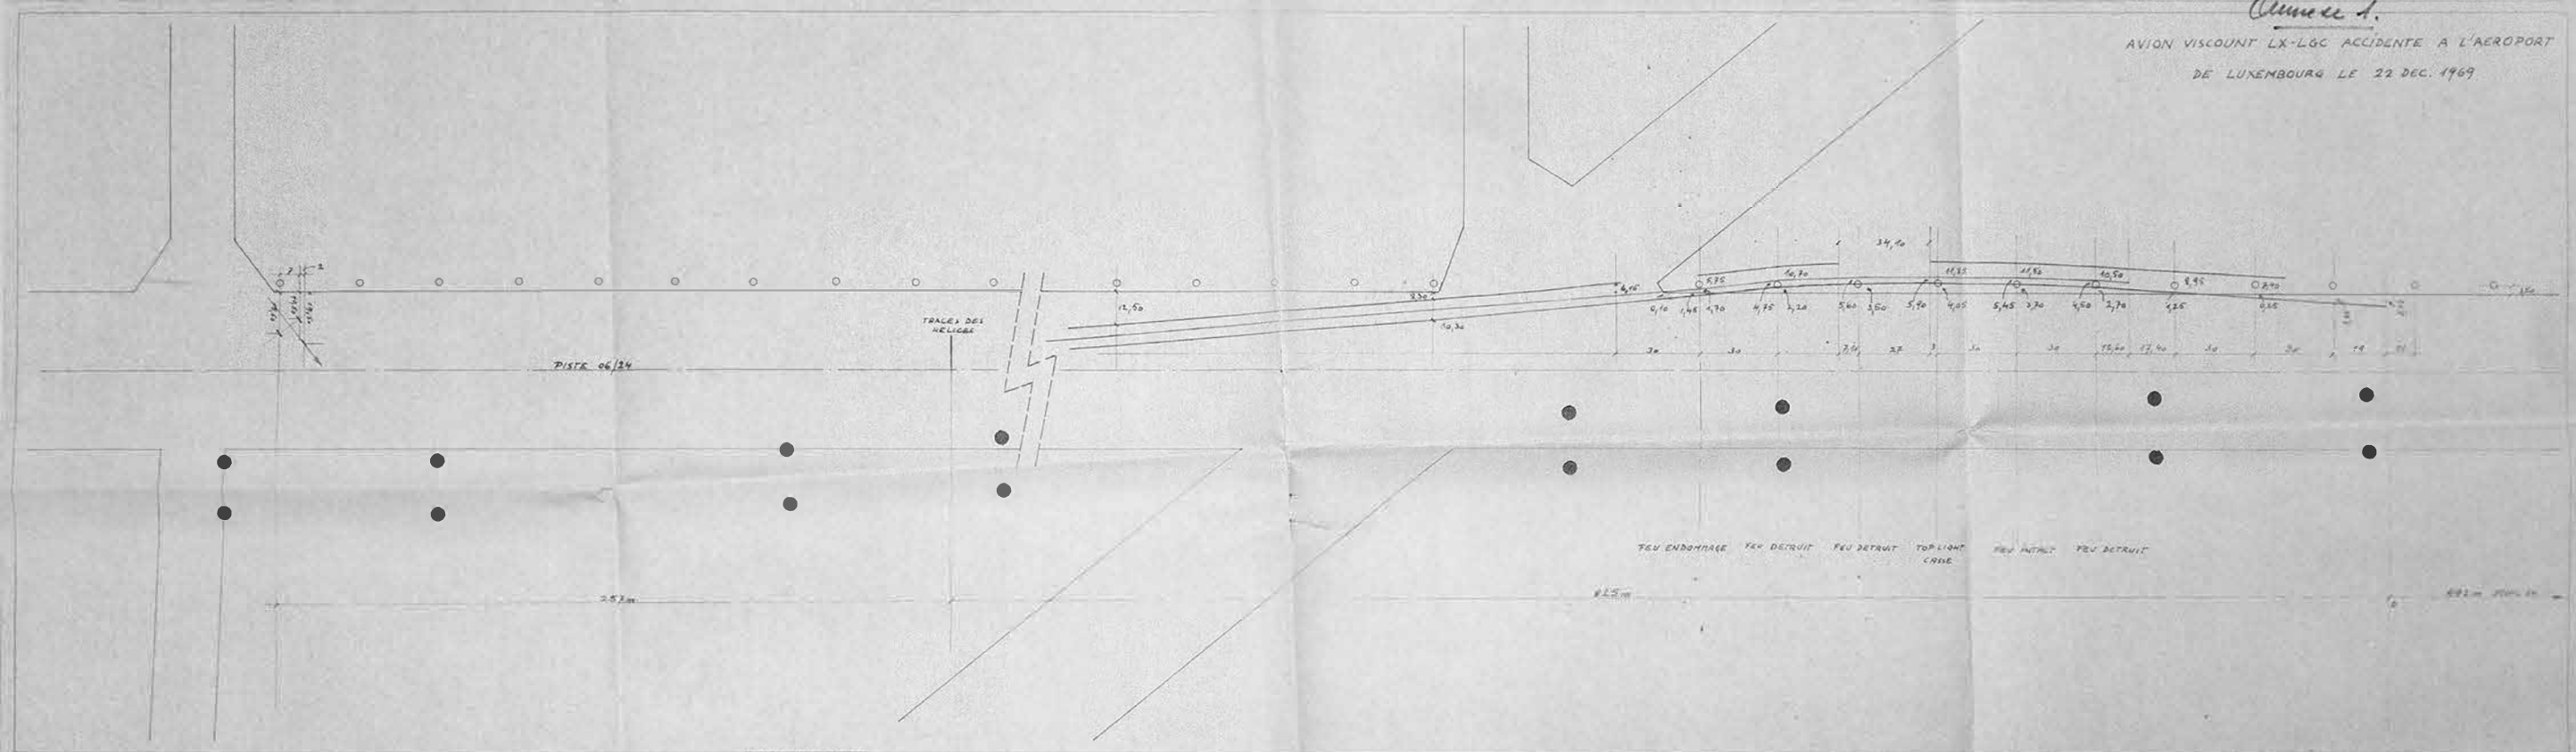
Annexe 1.  
 AVION VISCOUNT LX-LGC ACCIDENTE A L'AEROPORT  
 DE LUXEMBOURG LE 22 DEC. 1969

Le premier point d'impact du train gauche est relevé à 992 m. en arrière du seuil de la piste 24 (extrême bord droit de la piste), le train droit touchant le sol recouvert de neige (épaisseur 20cm. environ) en dehors de la piste à une distance d'environ 35 m. du point d'impact du train gauche. L'avion continue sa course sur une

longueur de 240 m. environ en dehors de la piste sur une trajectoire sensiblement parallèle à celle-ci en configuration "crabe", l'axe longitudinal de l'avion étant orienté vers la piste. La distance latérale entre les traces marquées dans la neige par le train avant et le train gauche est de 1.20 m. Il convient de noter que le train droit n'imprime aucune trace sur une longueur de 34 m. au cours du roulement hors de la piste.

Trois feux sont trouvés complètement détruits et projetés à 20m. à l'extérieur du bord de piste, tandis que deux feux sont endommagés dont un toplight brisé.

A 257m. du point d'immobilisation de l'appareil on relève les points d'impact des hélices avec le sol. C'est en ce moment que le train avant a du s'affaisser.
