**RAPPORT D'ENQUETE  
ETABLI SUITE A L'ACCIDENT SURVENU  
LE 3 OCTOBRE 1996  
AU GRAND DUCHE DE LUXEMBOURG  
A L'AVION CESSNA T 210 N  
IMMATRICULE D-EOKH**

**CELLULE D'ENQUETES  
D'ACCIDENTS  
ET D'INCIDENT D'AVIATION**

Rapport d'enquête relatif à l'accident  
survenu le 3 octobre 1996  
au Grand-Duché de Luxembourg à l'avion  
**CESSNA T 210N immatriculé D - EOKH**

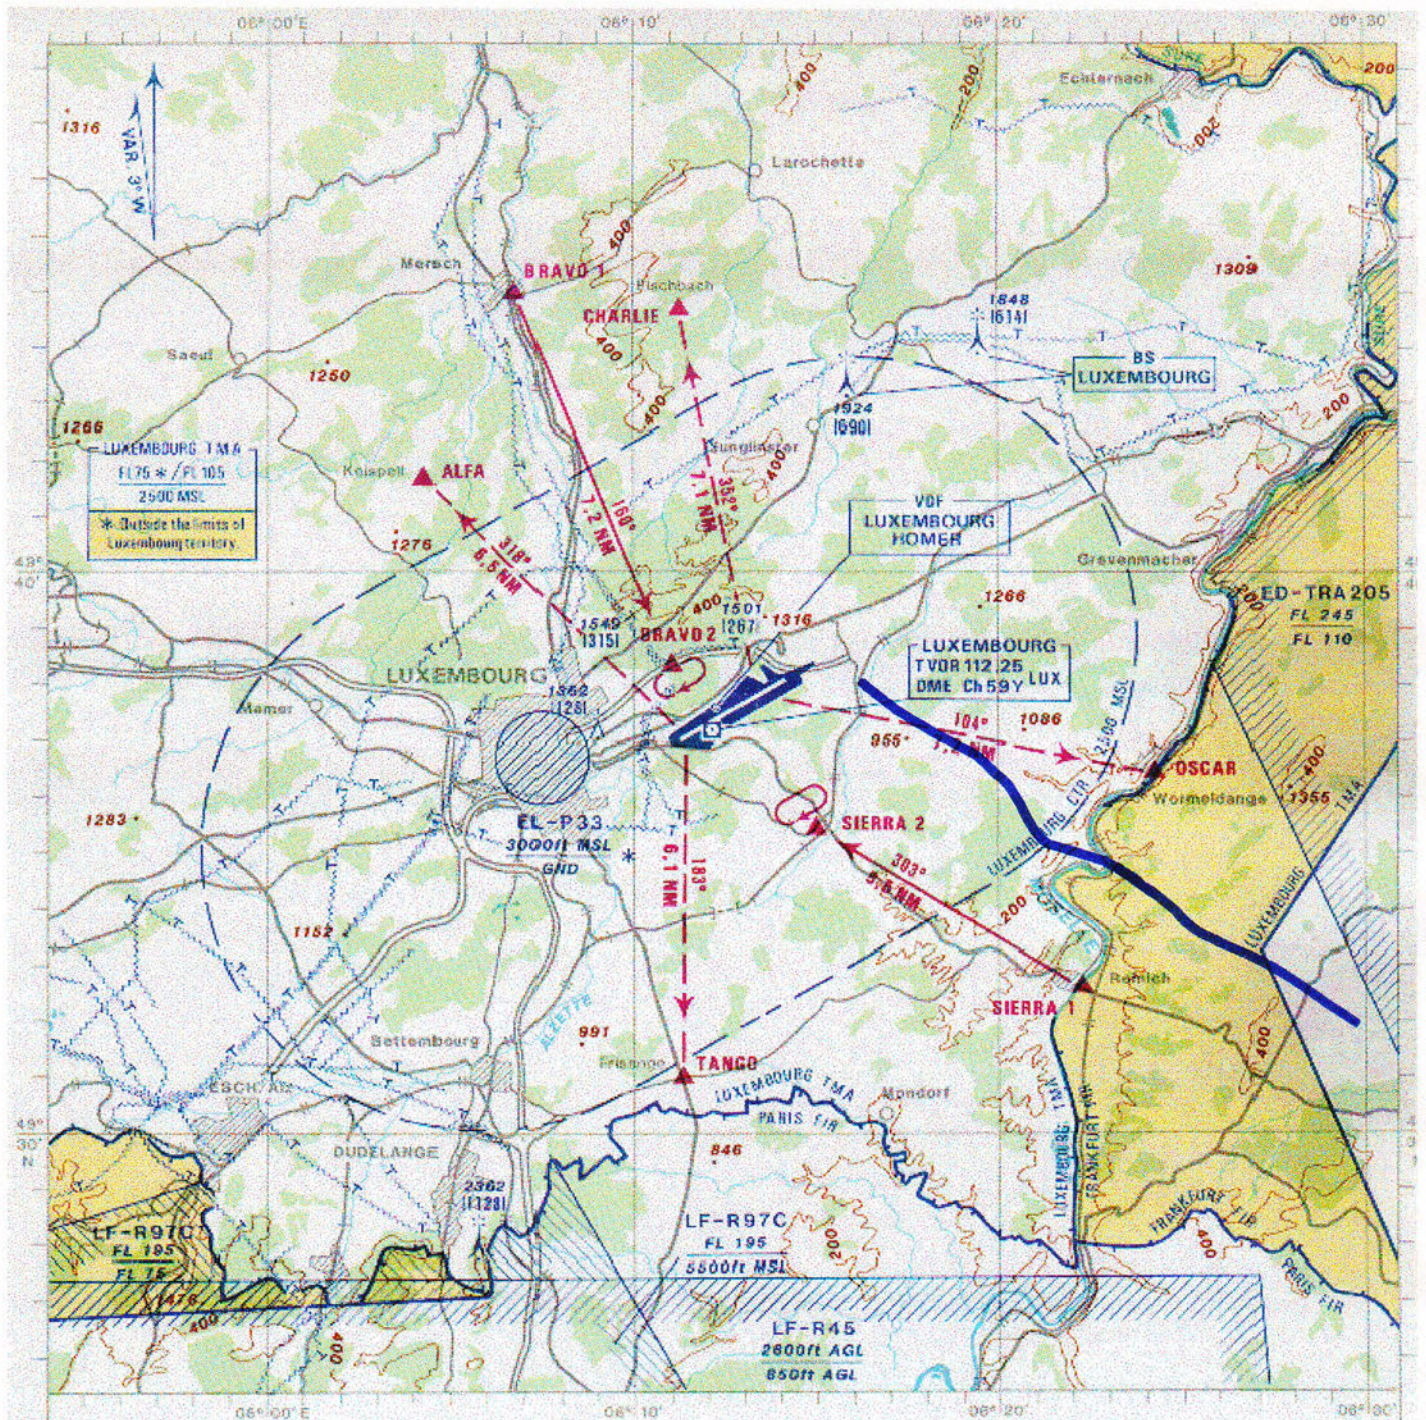
Trajectoire de l'avion

Ceci semble pouvoir être prouvé par le fait que la trajectoire prise par l'avion pointe directement vers la balise LE, qui se trouve en courte finale de la piste 24, et par le taux de descente depuis le passage de la frontière FIR.

Il est établi que le pilote n'a pas suivi les trajectoires VFR et qu'il passe à travers les 2000 pieds QNH prescrits pour les entrées et sorties de la CTR, bien avant d'être à la hauteur du secteur - vent de travers - du circuit d'aérodrome.

Il est également établi qu'il ne s'agit pas non plus d'une procédure IFR. En fait, le dernier plot radar est celui où il passe en dessous de l'altitude de la plate forme de l'aéroport pour s'enfoncer dans la vallée qui passe perpendiculairement à l'axe de la piste et en amont du seuil de piste.

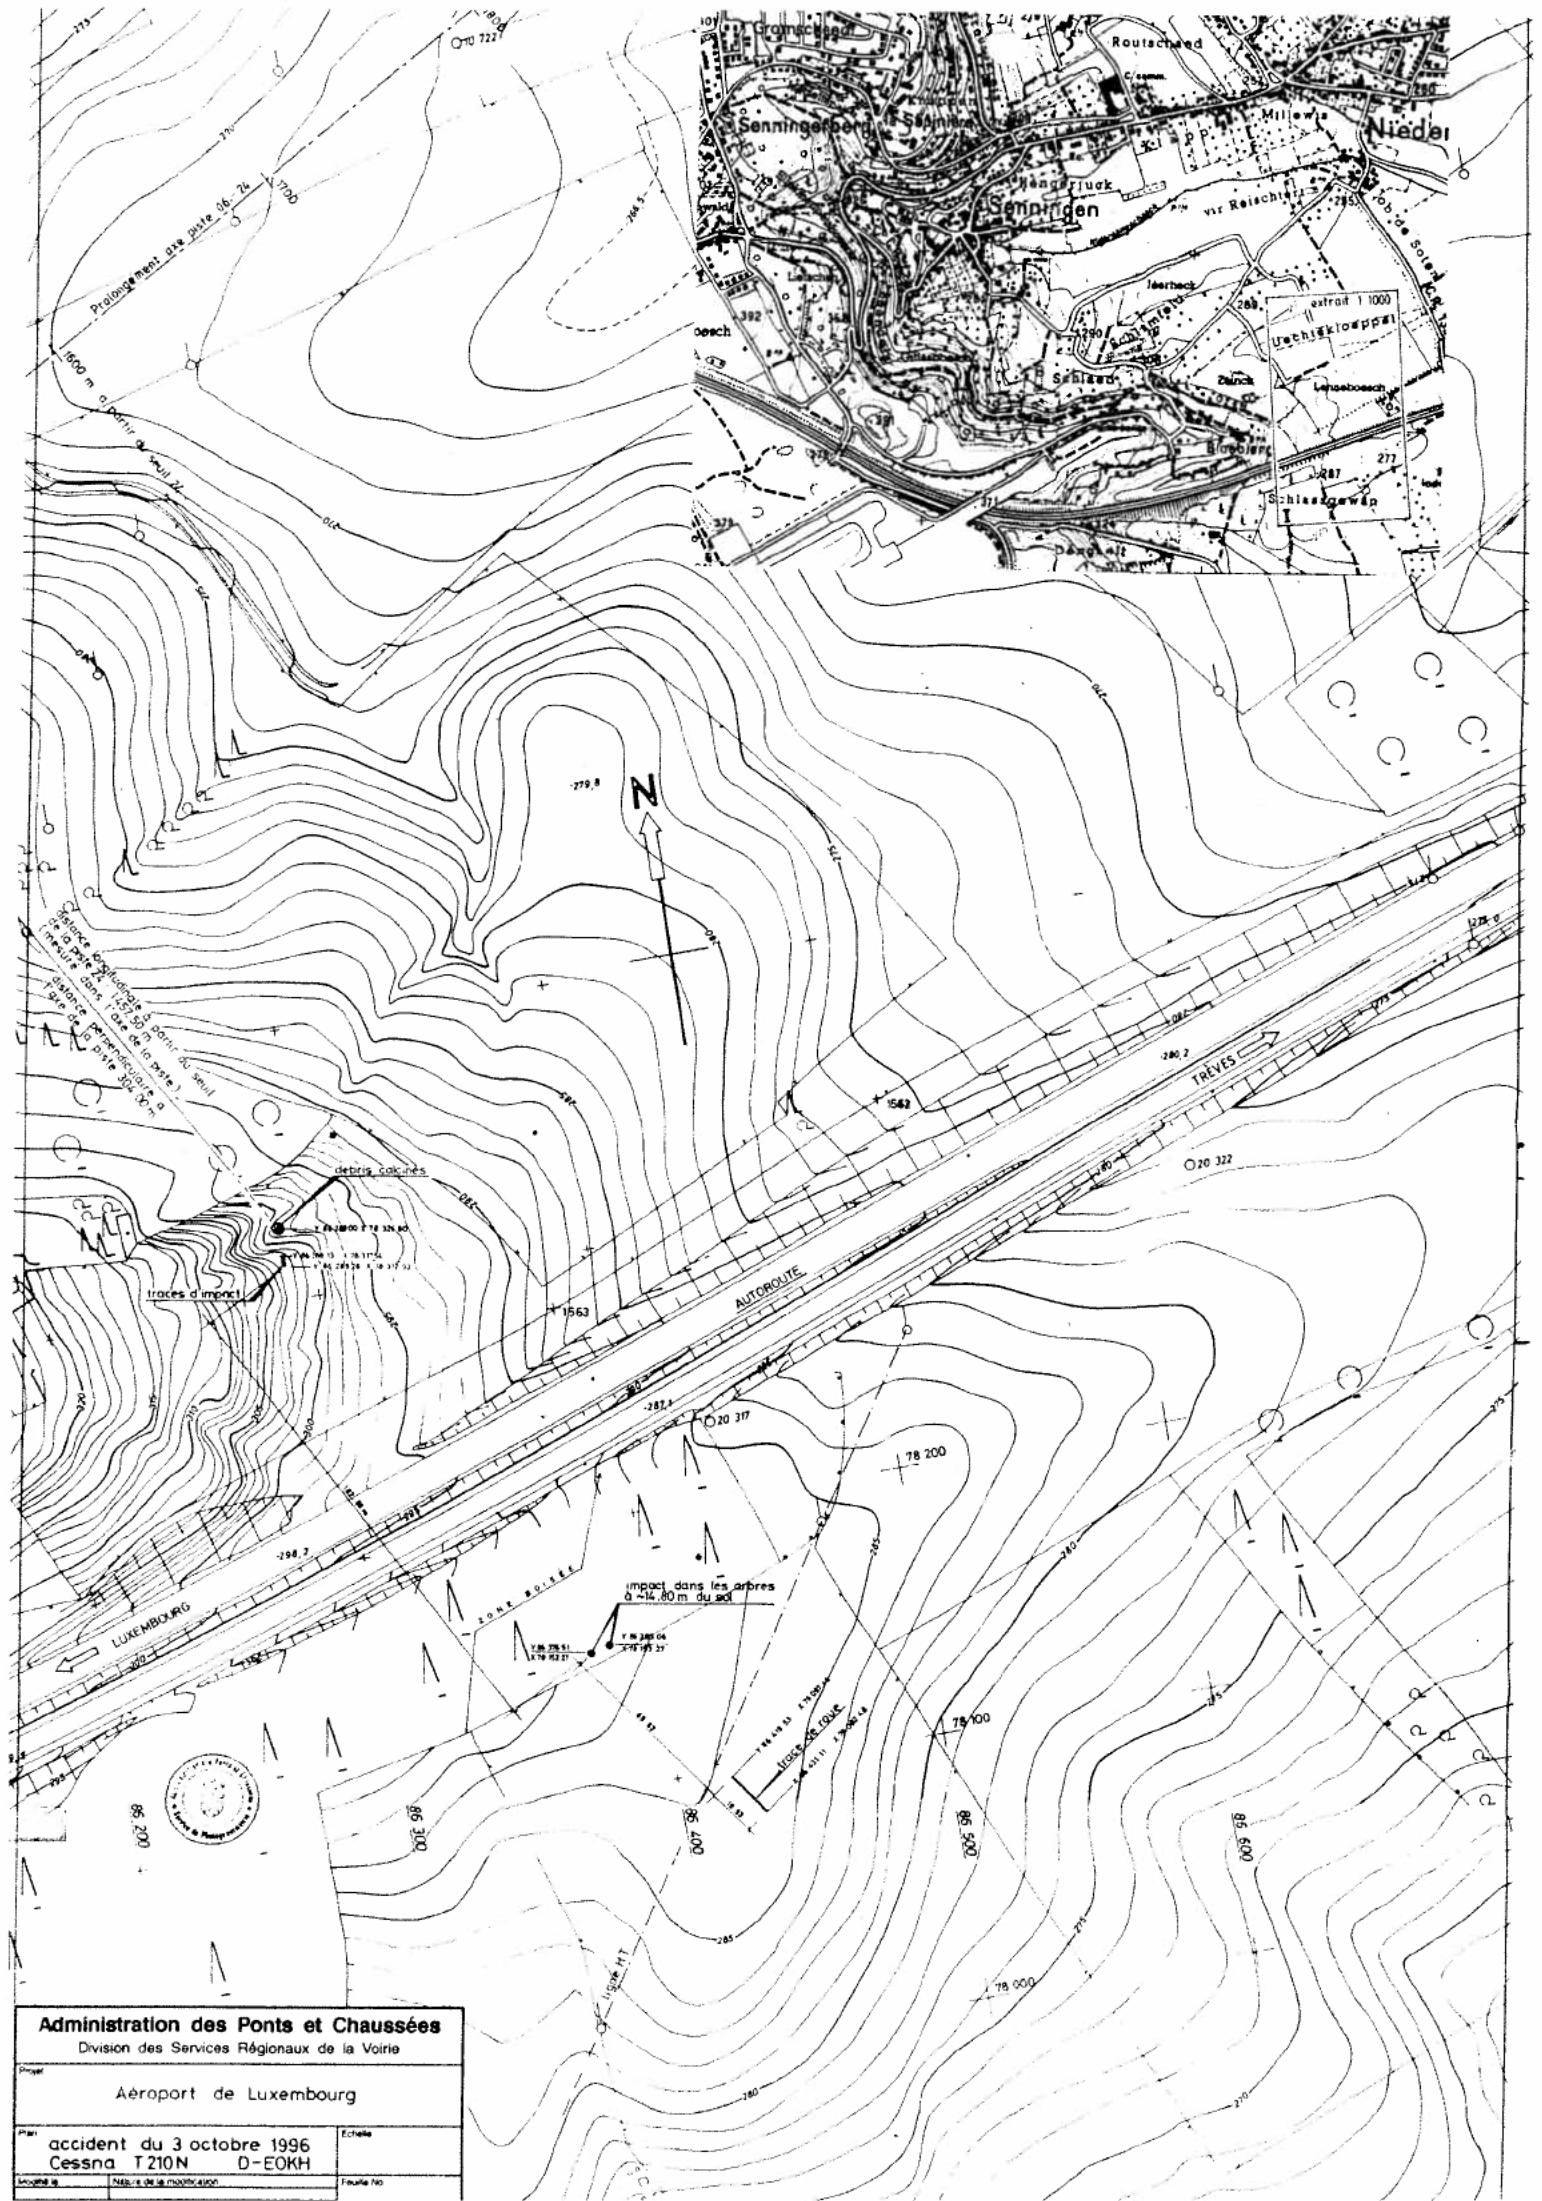
| Plan : accident du 3 octobre 1996 | |

L'endroit de l'épave se trouve à une distance longitudinale, à partir du seuil de la piste 24, de 1457,5 m et à une distance perpendiculaire à l'axe de piste de 304,0 m.

L'altitude du site est de 299 m au-dessus du niveau de la mer. Le seuil de la piste 24 est à 370 m. Les impacts au sol de l'avion sont reproduits à l'annexe 4.

Les premières traces au sol sont constituées par une trace de roulage du pneu avant sur une longueur d'environ 19 m. Cette trace se trouve à environ 70 m d'un petit bois longeant l'autoroute Luxembourg - Trêves. L'avion redécolla pour aller percuter les arbres à mi-hauteur. Lors de l'impact, les deux ailes sont arrachées à la jonction ailerons / volets d'atterrissages.

La cellule ressort par le sommet des arbres et continue en trajectoire balistique au-dessus de l'autoroute pour venir s'écraser dans un champ assez vallonné. Toute cette partie de l'épave est consumée par le feu.
