Heure	Vers 19 h 20 ¹
Exploitant	Jetfly Aviation S.A.
Nature du vol	Transport pour compte propre
Personnes à bord	Commandant de bord (PF ²), copilote (PM ³), 3 passagers
Conséquences et dommages	Aucun

Perte d'altitude et de vitesse lors du contournement d'une masse nuageuse, en descente

Octobre 2022 BEA2021-0520

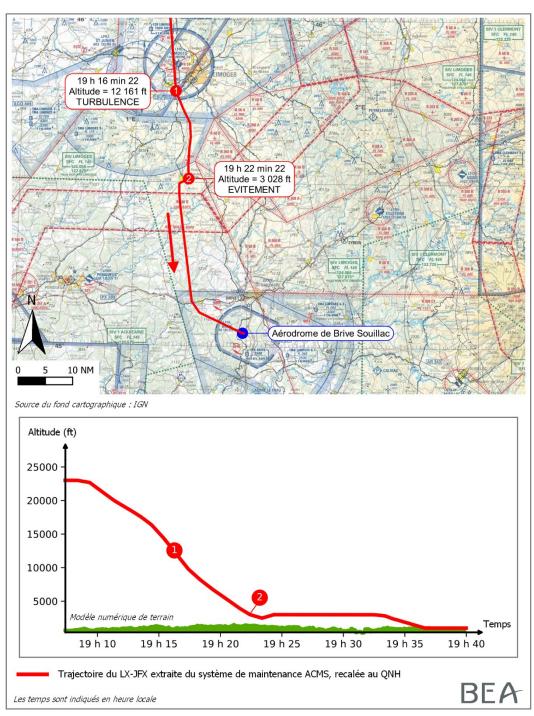
Figure 1: trajectoire du LX-JFX

Lors de la descente réalisée avec le pilote automatique (PA), à la sortie d'une masse nuageuse, l'avion entre dans une zone de turbulences fortes (voir Figure 1, point 1).

Peu après, alors que l'avion approche d'une autre masse nuageuse en atteignant l'altitude de 3 000 ft, le PF déconnecte le PA et effectue une manœuvre d'évitement brusque vers la droite (voir Figure 1, point 2). La vitesse diminue et l'alarme de décrochage retentit. Le PF augmente la puissance, remet les ailes à plat et reconnecte le PA. L'avion a perdu 550 ft d'altitude pendant la manœuvre.

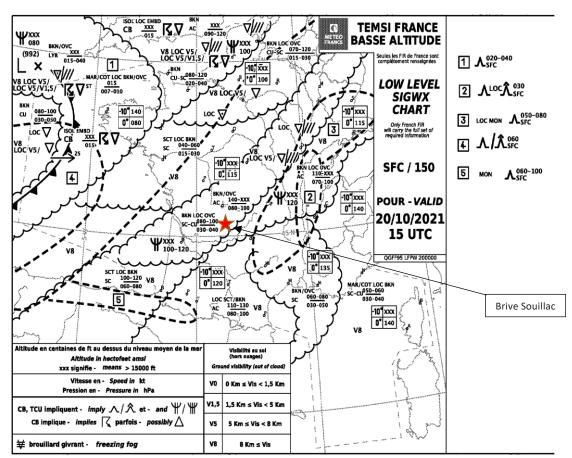
Figure 2 : carte TEMSI valide à 15 h UTC, dernière carte disponible avant le décollage (Source Météo-France)

Les prévisions météorologiques disponibles avant le départ sous-estimaient l'instabilité. Les cartes de temps significatif (TEMSI) ne mentionnaient la présence ni de cumulus congestus (TCU) ou de cumulonimbus (CB) ni de turbulences. Sur la carte TEMSI de 18 h UTC (publiée après l'incident), une zone de CB isolés et noyés dans la couche a été ajoutée à partir du FL 020 dans la zone de l'incident.
