# RAPPORT FINAL

## Collision ferroviaire du 14 février 2017 à Dudelange

Date : 13.02.2020

**Rapport N° AET/CF-2020/01**

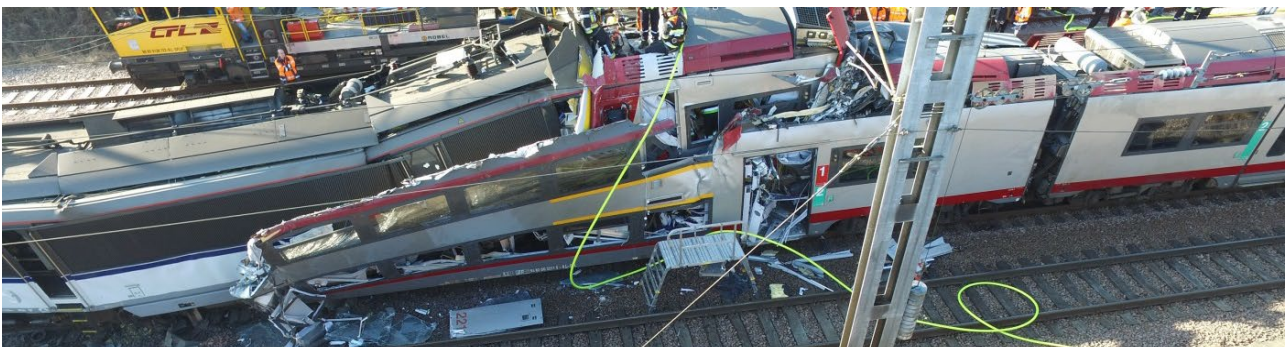
L'impact est tel que la locomotive de tête du train de marchandises s'encastre presque entièrement dans la première caisse de l'automotrice. La deuxième locomotive ainsi que les 5 premiers wagons du train de marchandises sont fortement avariés, les 6 suivants légèrement. L'onde de choc est telle que l'enveloppe extérieure des deux dernières caisses de l'automotrice est déformée sur toute sa longueur.

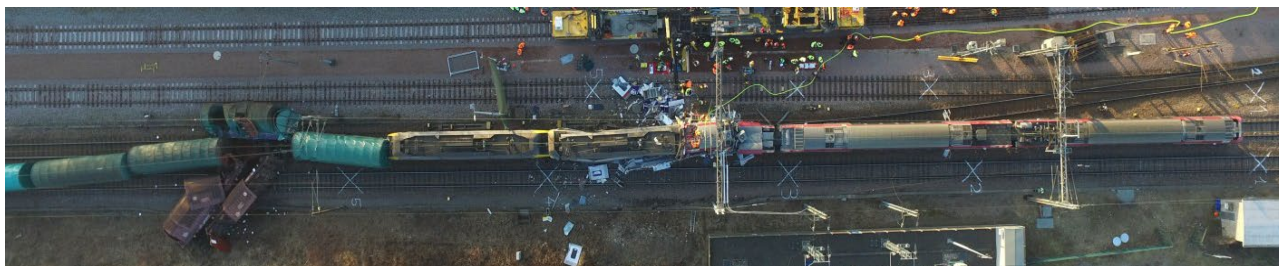
La première caisse de l'automotrice a été complètement détruite, l'enveloppe extérieure de l'automotrice n'offrant que peu de résistance. La structure intermédiaire et supérieure a été compressée environ jusqu'à hauteur de la porte arrière. Approximativement 18 mètres de la structure avant de l'automotrice ont été emportés par la locomotive. La brosse de contact ainsi que le câblage du système Memor II+ ont été fortement endommagés lors de l'impact. La caisse intermédiaire ainsi que la caisse de queue n'ont ni déraillé ni eu de grandes déformations, cependant elles ont été fortement avariées. L'onde de choc s'est propagée à travers toute la structure des caisses, les déformant ainsi. Au vu des dégâts importants, toutes les caisses de l'automotrice de type TER2N-ng et les 2 locomotives du train fret ont été déclassées.

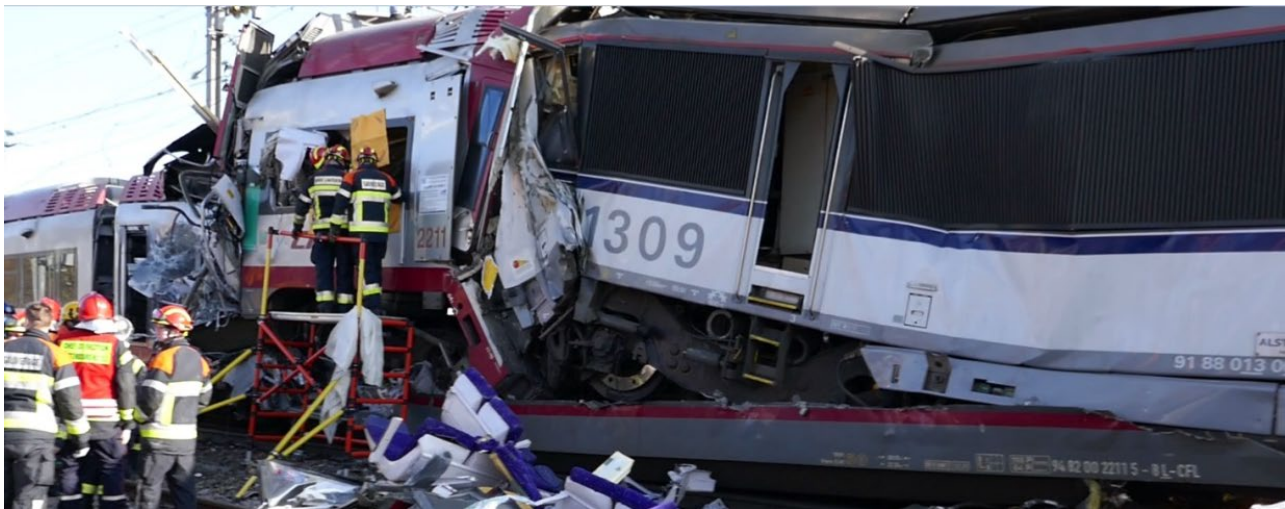
D'importants dégâts ont également été causés à l'infrastructure. Quasiment tous les composants se trouvant dans la zone d'impact ont fait l'objet d'un remplacement. Les caténaires, les rails, les aiguillages, la signalisation ainsi que les équipements de contrôle-commande et de télécommunication ont dû être remplacés.

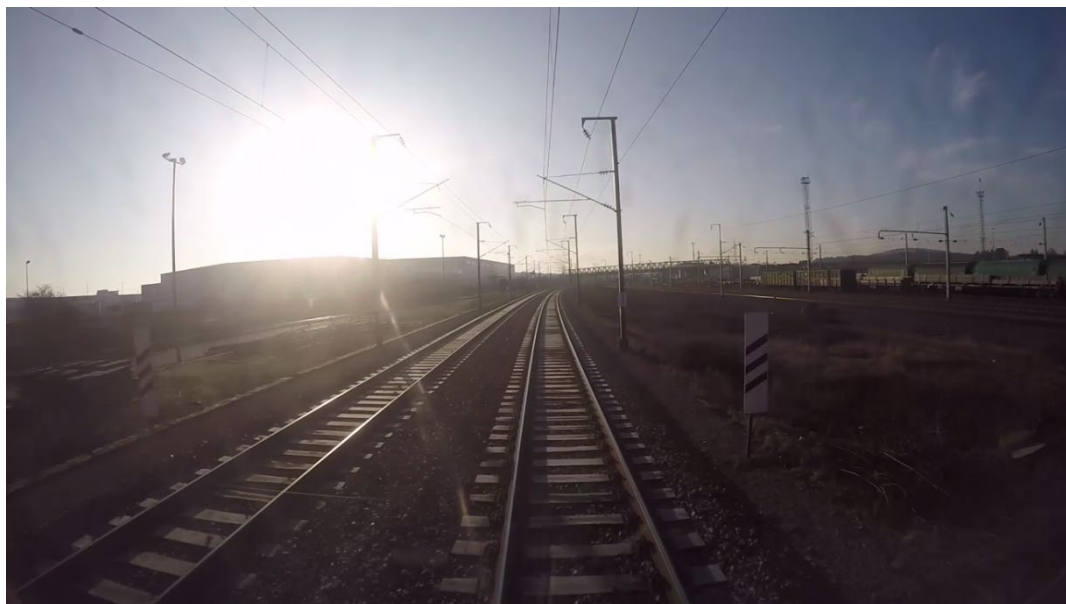
La photo ci-après a été prise à l'intérieur de la cabine de conduite au moment d'apercevoir le SFAv Adm à hauteur du 1<sup>er</sup> mirliton de ce même signal vers 08h53.

Il est à noter que comme la trajectoire du soleil varie tout au long de l'année, une légère variation de position du soleil entre le jour de l'accident et le jour de la reconstitution est à considérer. La position du soleil était légèrement plus basse au moment de l'accident.

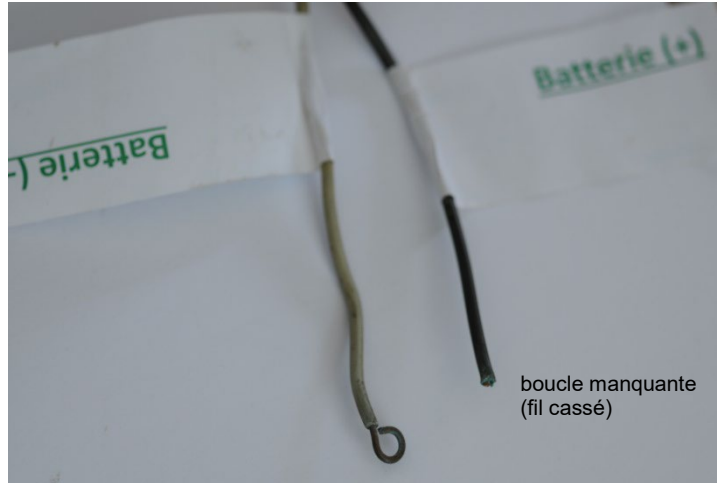
Une dizaine de dégradations plus au moins importantes au niveau de l'isolation des câbles ont été constatées lors de l'inspection visuelle. De plus, lors du démontage avec précaution de tous les composants au sol, une cosse reliée à la pédale de contresens s'est détaché ainsi qu'une extrémité de la boucle du câble connectée à la batterie s'est cassée, démontrant ainsi la fragilité du système. Ces dégradations ont pu mettre en lumière les influences que les agressions extérieures peuvent avoir sur les composants Memor II+.

Dégradation du câblage relié à la batterie constatée suite au démontage

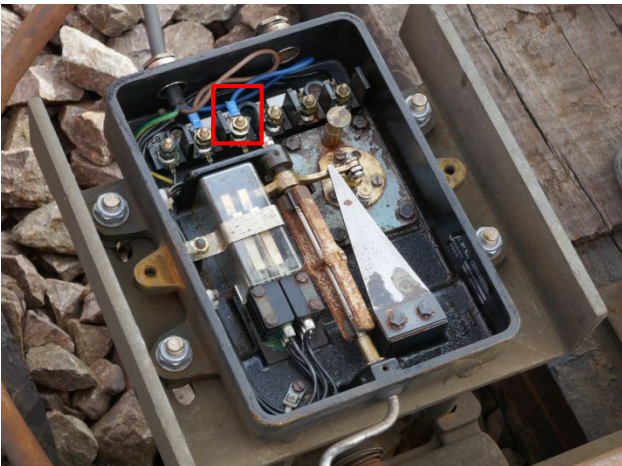
Dégradation du câblage relié à la pédale de contresens (SFAv Adm) constatée suite au démontage

Toutefois, plusieurs dégradations au niveau de l'isolation des câbles ont été constatées lors de l'inspection visuelle. De plus, lors du démontage de tous les composants au sol, une cosse reliée à la pédale de contresens s'est détachée ainsi qu'une extrémité de la boucle du câble connectée à la batterie s'est cassée, mettant en évidence ainsi la relative fragilité du dispositif. Une possible chute de tension au niveau du câblage ne peut pas être écartée. Des agressions extérieures ont pu permettre la survenance d'un faux-contact faisant ainsi chuter la tension du dispositif Memor II+.
