Administration des enquêtes techniques

# RAPPORT FINAL

## Collision ferroviaire du 14 février 2017 à Dudelange

**Rapport N° AET/CF-2020/01**

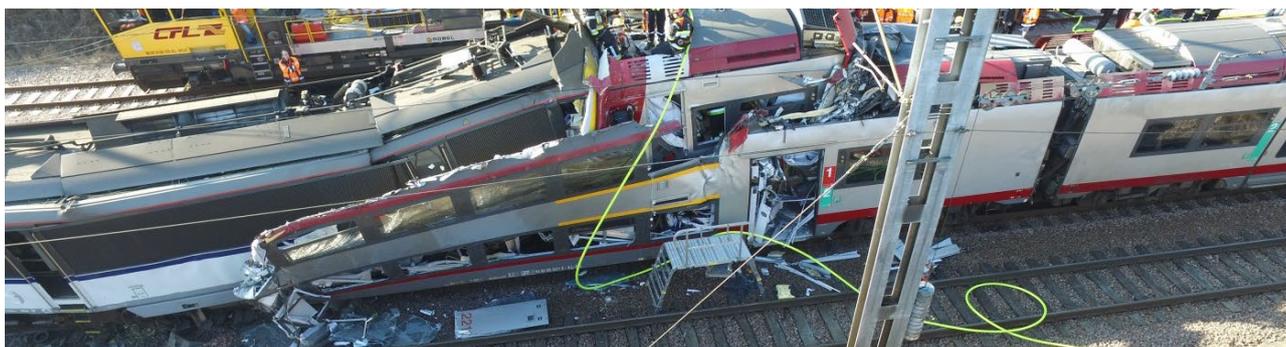
source : Service d'incendie et d'Ambulances VdL

L'impact est tel que la locomotive de tête du train de marchandises s'encastre presque entièrement dans la première caisse de l'automotrice. La deuxième locomotive ainsi que les 5 premiers wagons du train de marchandises sont fortement avariés, les 6 suivants légèrement. L'onde de choc est telle que l'enveloppe extérieure des deux dernières caisses de l'automotrice est déformée sur toute sa longueur.

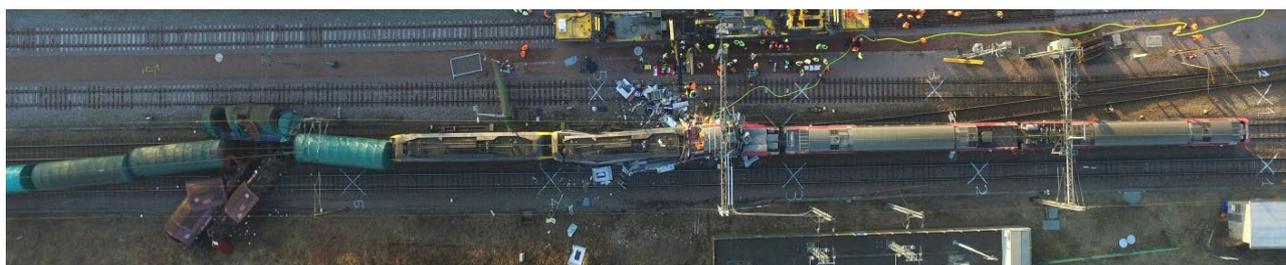
source : Service d'incendie et d'Ambulances VdL

La première caisse de l'automotrice a été complètement détruite, l'enveloppe extérieure de l'automotrice n'offrant que peu de résistance. La structure intermédiaire et supérieure a été compressée environ jusqu'à hauteur de la porte arrière. Approximativement 18 mètres de la structure avant de l'automotrice ont été emportés par la locomotive. La brosse de contact ainsi que le câblage du système Memor II+ ont été fortement endommagés lors de l'impact. La caisse intermédiaire ainsi que la caisse de queue n'ont ni déraillé ni eu de grandes déformations, cependant elles ont été fortement avariées. L'onde de choc s'est propagée à travers toute la structure des caisses, les déformant ainsi. Au vu des dégâts importants, toutes les caisses de l'automotrice de type TER2N-ng et les 2 locomotives du train fret ont été déclassées.

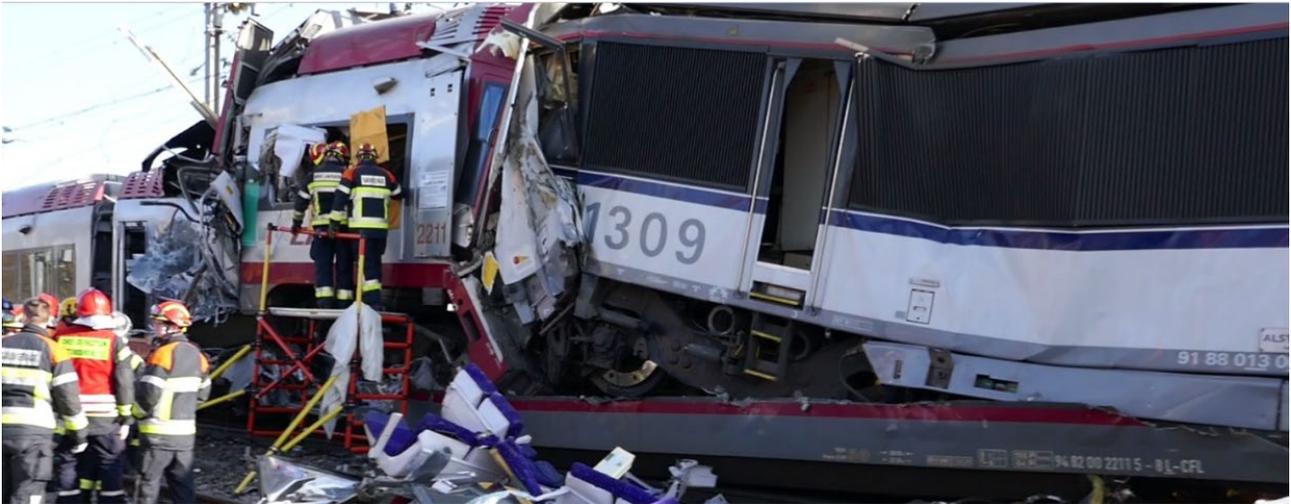
D'importants dégâts ont également été causés à l'infrastructure. Quasiment tous les composants se trouvant dans la zone d'impact ont fait l'objet d'un remplacement. Les caténaires, les rails, les aiguillages, la signalisation ainsi que les équipements de contrôle-commande et de télécommunication ont dû être remplacés.

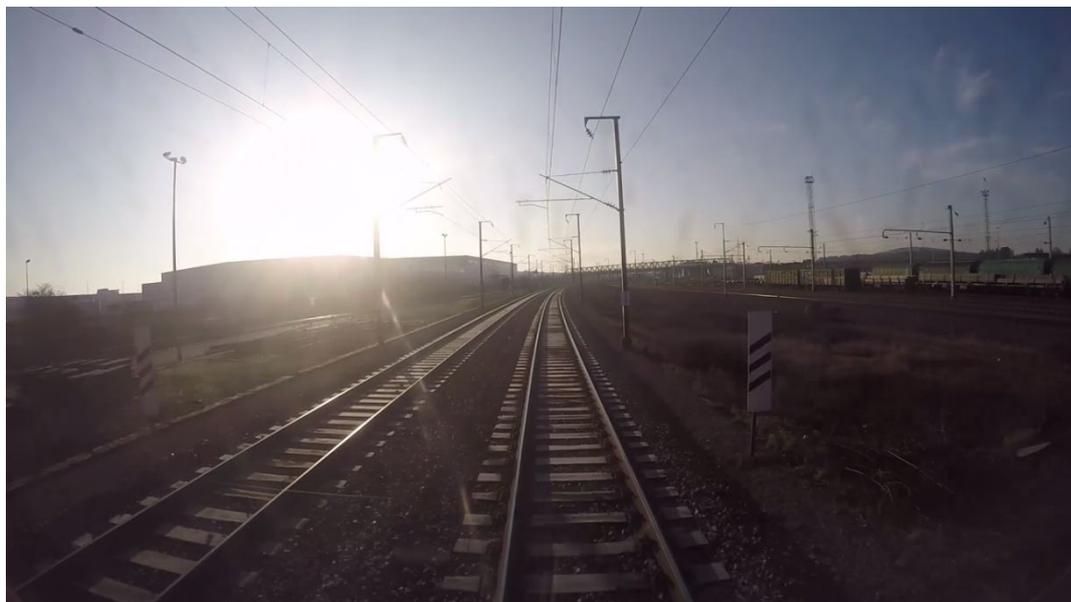
La photo ci-après a été prise à l'intérieur de la cabine de conduite au moment d'apercevoir le SFAv Adm à hauteur du 1<sup>er</sup> mirliton de ce même signal vers 08h53.

Il est à noter que comme la trajectoire du soleil varie tout au long de l'année, une légère variation de position du soleil entre le jour de l'accident et le jour de la reconstitution est à considérer. La position du soleil était légèrement plus basse au moment de l'accident.

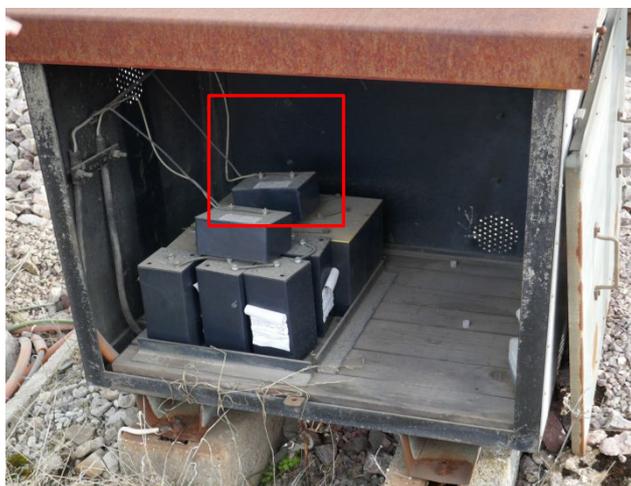
Batterie servant à l'alimentation Memor II+ à hauteur du SFAV Adm

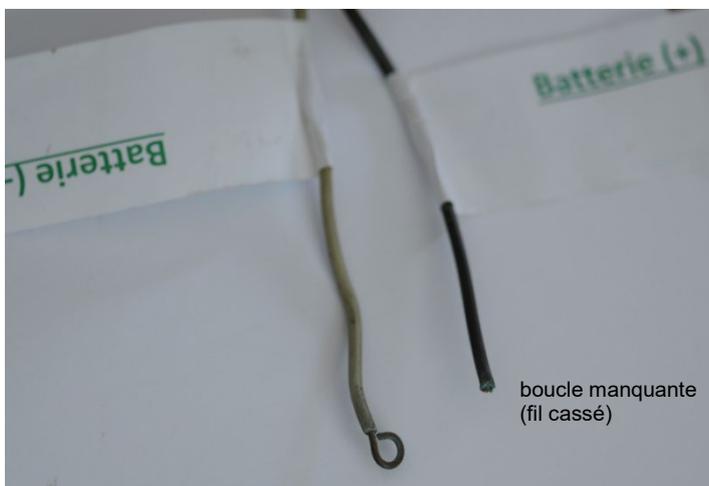
Une dizaine de dégradations plus au moins importantes au niveau de l'isolation des câbles ont été constatées lors de l'inspection visuelle. De plus, lors du démontage avec précaution de tous les composants au sol, une cosse reliée à la pédale de contresens s'est détaché ainsi qu'une extrémité de la boucle du câble connectée à la batterie s'est cassée, démontrant ainsi la fragilité du système. Ces dégradations ont pu mettre en lumière les influences que les agressions extérieures peuvent avoir sur les composants Memor II+.

Dégradation du câblage relié à la batterie constatée suite au démontage

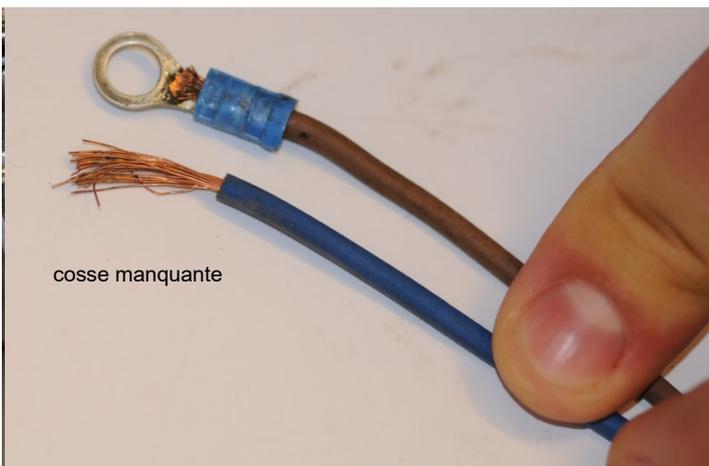
Dégradation du câblage relié à la pédale de contresens (SFAV Adm) constatée suite au démontage

Toutefois, plusieurs dégradations au niveau de l'isolation des câbles ont été constatées lors de l'inspection visuelle. De plus, lors du démontage de tous les composants au sol, une cosse reliée à la pédale de contresens s'est détachée ainsi qu'une extrémité de la boucle du câble connectée à la batterie s'est cassée, mettant en évidence ainsi la relative fragilité du dispositif. Une possible chute de tension au niveau du câblage ne peut pas être écartée. Des agressions extérieures ont pu permettre la survenance d'un faux-contact faisant ainsi chuter la tension du dispositif Memor II+.

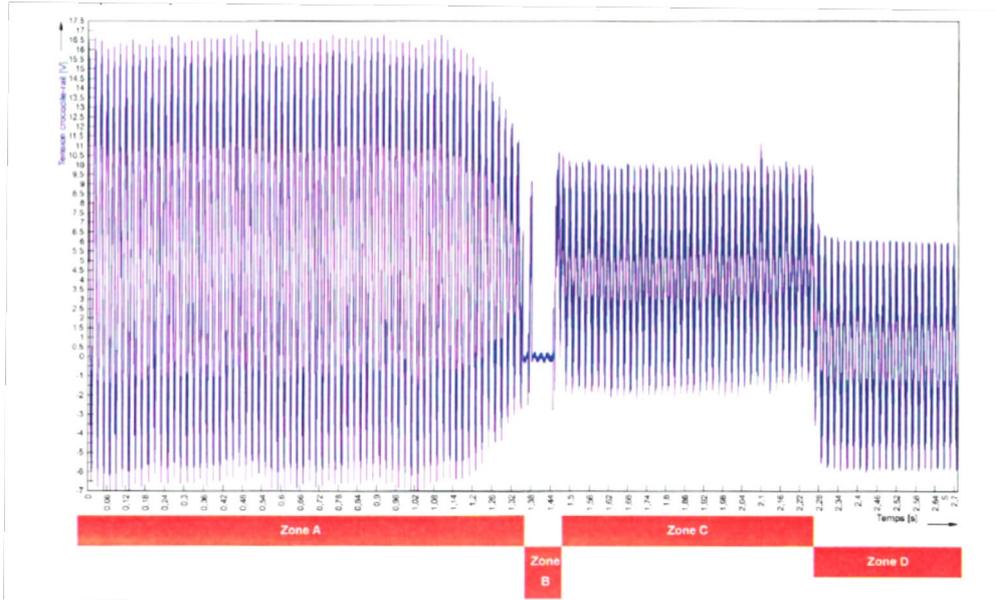
source : CFL GI

Le diagramme ci-dessous illustre les données enregistrées lors du dysfonctionnement pendant la cinquième série de mesure :

Suite à l'analyse des composants au sol du système Memor II+ à hauteur du SFAV, le GI a pu déterminer que la variation de tension trouve son origine dans le fait que les vis de connexion reliant les six blocs à 3 V DC de la batterie stationnaire à 18V DC alimentant le système au sol Memor II+ étaient susceptibles de se desserrer. Le desserrage de l'une de ces vis était responsable de la chute de tension constatée lors du contact brosse - crocodile. Une analyse spectrale FFT a été réalisée afin de mieux déceler l'origine de cette variation. Le diagramme ci-dessous illustre l'analyse spectrale de la zone A lors du passage d'un train de type TER2N-ng où l'impulsion n'a pas été enregistrée.
