Administration des enquêtes techniques

RAPPORT FINAL

Accident de personne survenu le 18 janvier 2021 à Dudelange

Rapport N° AET/CF-2022/01

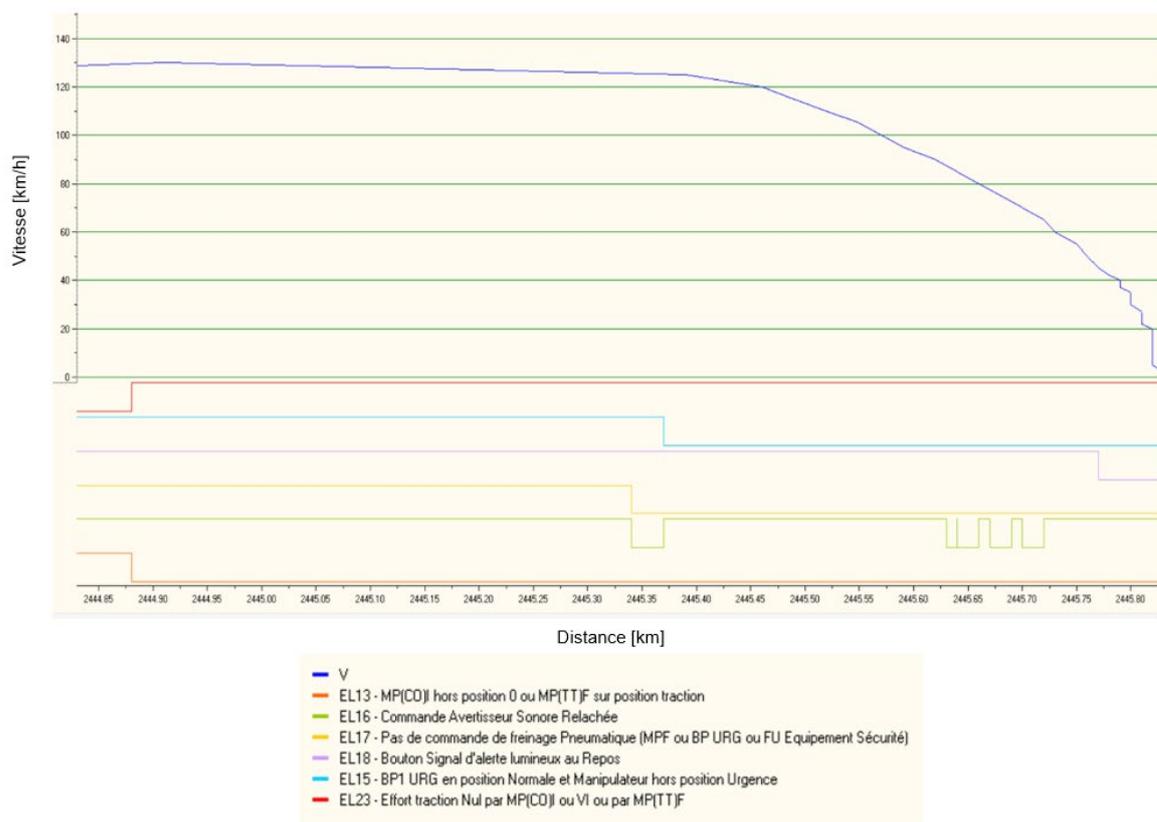
Source : Représentation graphique de l'extrait de l'enregistrement d'événements ATESS (TGV 9877) - SNCF

Les données ATESS indiquent que le train roulait à une vitesse de 126 km/h lorsque le conducteur aperçoit l'agent des CFL sur les voies. Le train s'est arrêté 490 m en aval du point d'impact.

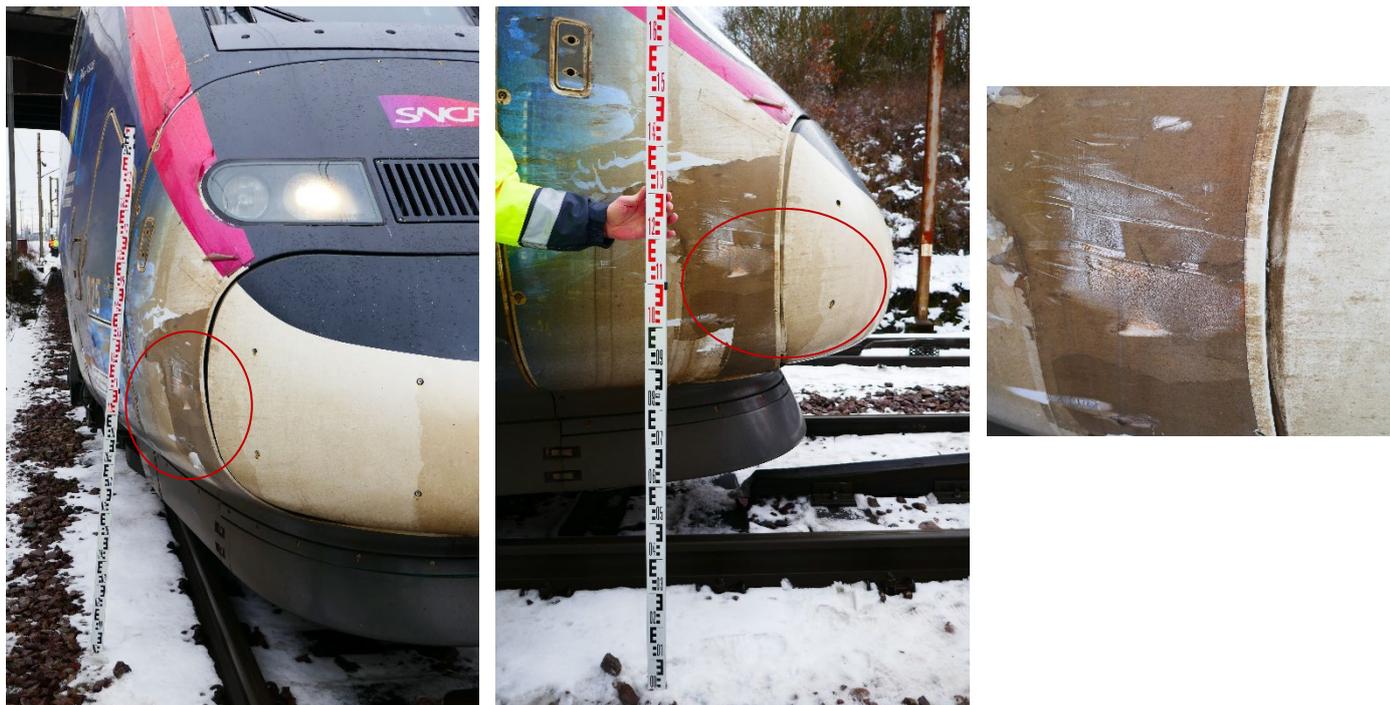
En ce qui concerne les dommages matériels, seul l'avant de la motrice a subi des dommages mineurs. Au point d'impact (à une hauteur d'environ 1,1 m du sol), on a pu constater de légères rayures. Aucun autre dommage, ni au matériel, ni à l'infrastructure, n'a été détecté. La partie de la voie a été barrée jusqu'à 11h05 du matin.

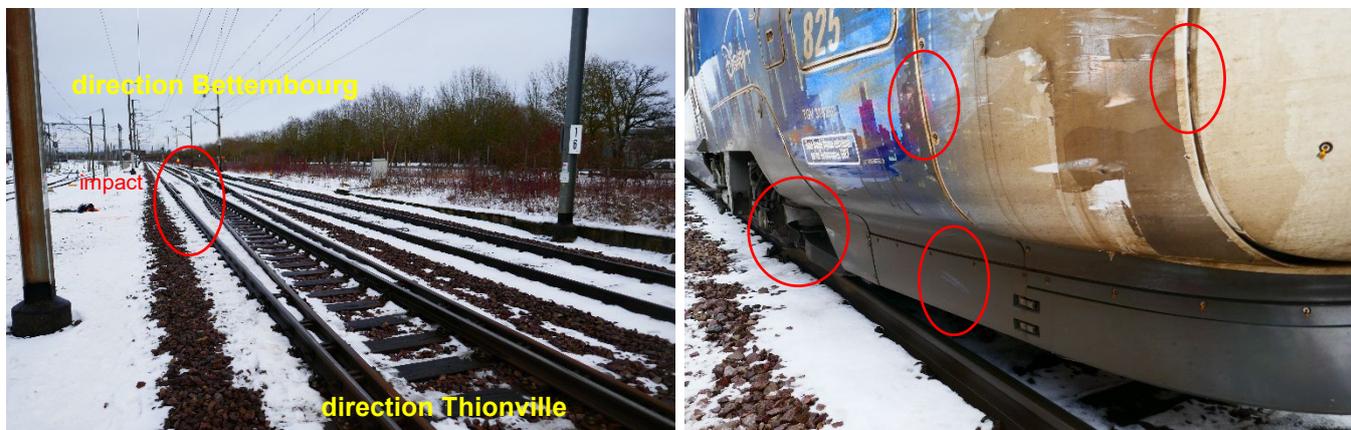
Lors de l'inspection de l'avant du TGV, des traces oranges, provenant certainement du frottement du gilet orange que portait l'agent de maintenance, ont été constatées au niveau de la partie droite de l'avant du TGV. De plus, des traces de frottement au niveau de la partie basse et de l'essieu ont pu également être constatées.

Le lieu de l'impact a pu être précisément localisé en raison :

- des traces de pas dans la neige,
- des traces de sang au sol,
- des effets personnels retrouvés aux abords des voies (téléphone portable, gilet orange, veste).
