RAPPORT FINAL

Accident de personne survenu le 6 octobre 2016 au passage à niveau PN111 à Ingeldorf

Rapport N° AET/CF-2018/02

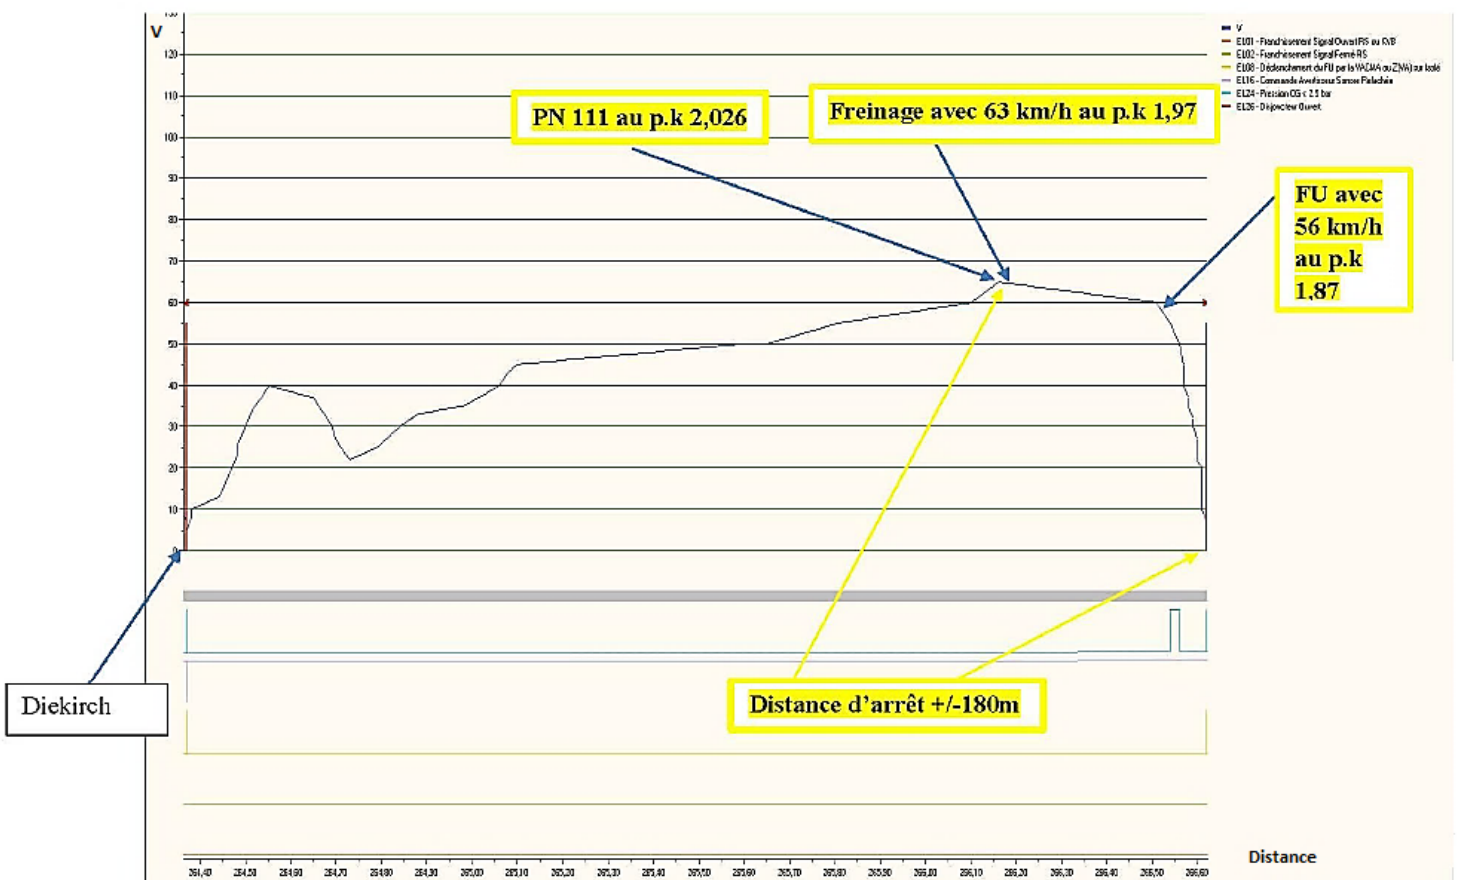
Source : CFL, Représentation graphique de l'extrait de l'enregistrement d'évènements ATESS – train N°3539

Les données ATESS de la locomotive indiquent que le train roulait à une vitesse de 65 km/h lors du passage au PN111. Le train s'est arrêté 236 m en aval du passage à niveau.

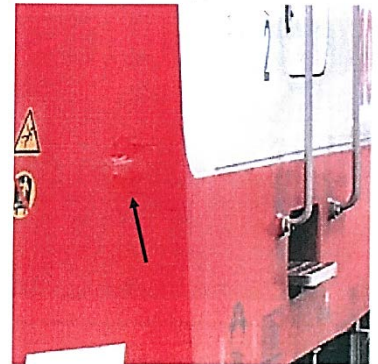
L'avant de la locomotive a subi des dommages mineurs. Au point d'impact (environ 1,4 m au-dessus du sol), on a pu constater un léger enfoncement de tôle. Aucun autre dommage, ni au matériel, ni à l'infrastructure, n'était à signaler.

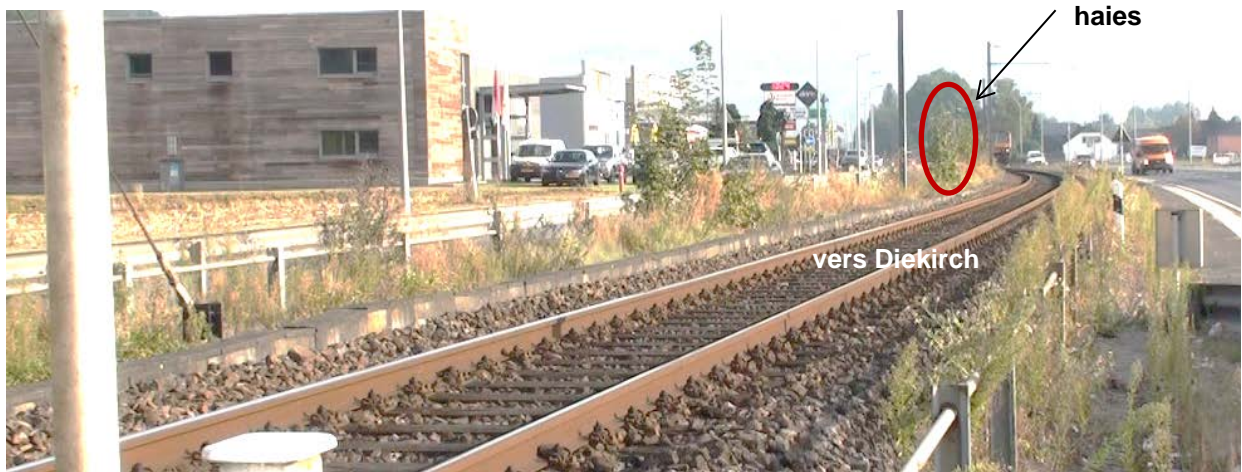
3.4.1. Visite des lieux du 11 octobre 2016

Des haies réduisaient la visibilité du côté gauche de la voie ferrée en regardant du PN111 en direction de Diekirch. La distance de visibilité maximale possible, au moment d'apercevoir le train, a été d'environ 175 m. Cette distance est parcourue par un train circulant à vitesse ferroviaire maximale autorisée de 80 km/h en 8 s.

En regardant du PN111 en direction d'Ettelbruck, la distance de visibilité maximale possible a été d'environ 480 m. Cette distance est parcourue par un train circulant à vitesse ferroviaire maximale autorisée de 80 km/h en 22 s.

Le bruit généré par le train en approche est susceptible d'être masqué par le trafic routier, d'un côté de la voie ferrée sur la « route d'Ettelbruck » et de l'autre côté de la voie ferrée sur la « rue du Cimetière ».

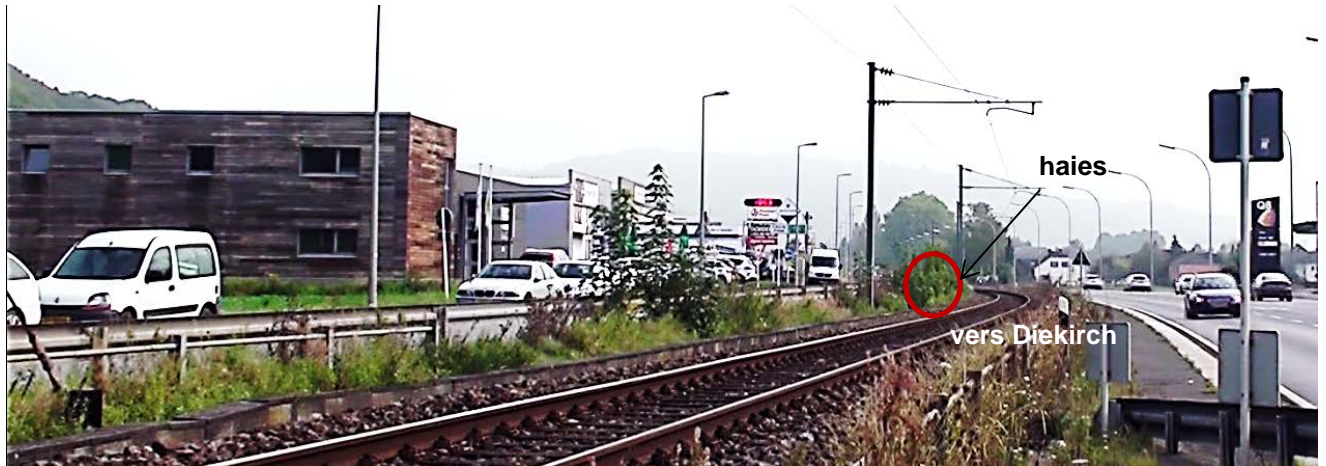
3.4.2. Visite des lieux du 20 septembre 2017

Les haies, qui avaient réduit la visibilité du côté gauche de la voie ferrée en regardant du PN111 vers Diekirch, ont été taillées mais pas complètement enlevées. La distance de visibilité maximale possible, au moment d'apercevoir le train, était d'environ 260 m. Cette distance est parcourue par un train circulant à vitesse ferroviaire maximale autorisée de 80 km/h en 12 s.

En direction opposée, les conditions de visibilité sont restées inchangées.
