**Rapport N° AET/TR-2019/01**

## **Rapport de synthèse**

### **Accidents mortels de la circulation sur les voies publiques**

**Année 2018**

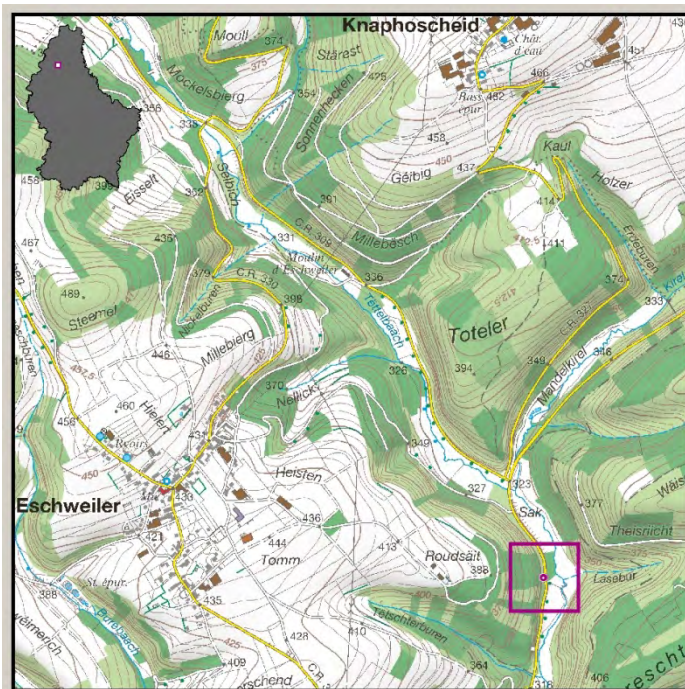
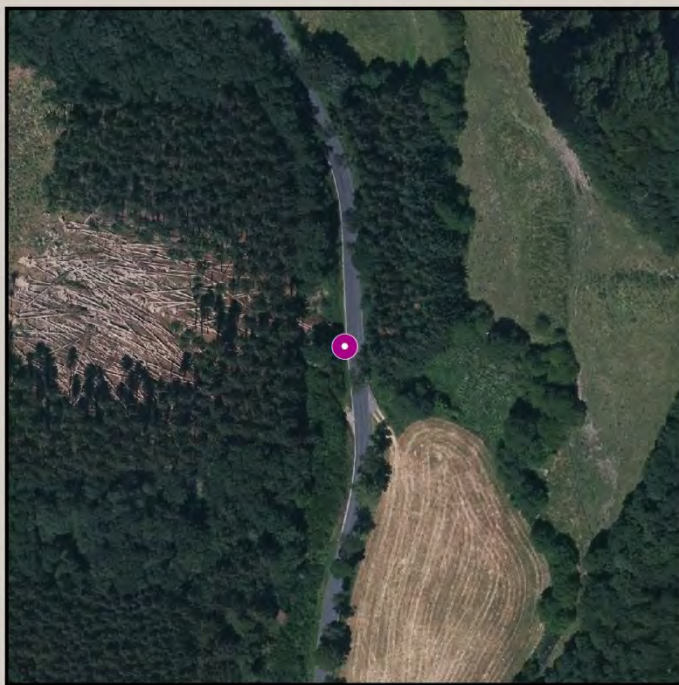
Un motorcycle de type trail routier sportif de grosse cylindrée a circulé sur le CR325 entre Drauffelt et Erpeldange. Dans un virage à droite le contrôle a été perdu. Le motocycliste a glissé vers la voie opposée et a heurté à deux reprises la glissière de sécurité. Lors du second impact, il a heurté un arbre se trouvant derrière la glissière de sécurité et il a été projeté sur la voie opposée où il s'est immobilisé.

Le motocycliste est décédé des suites de ses blessures.

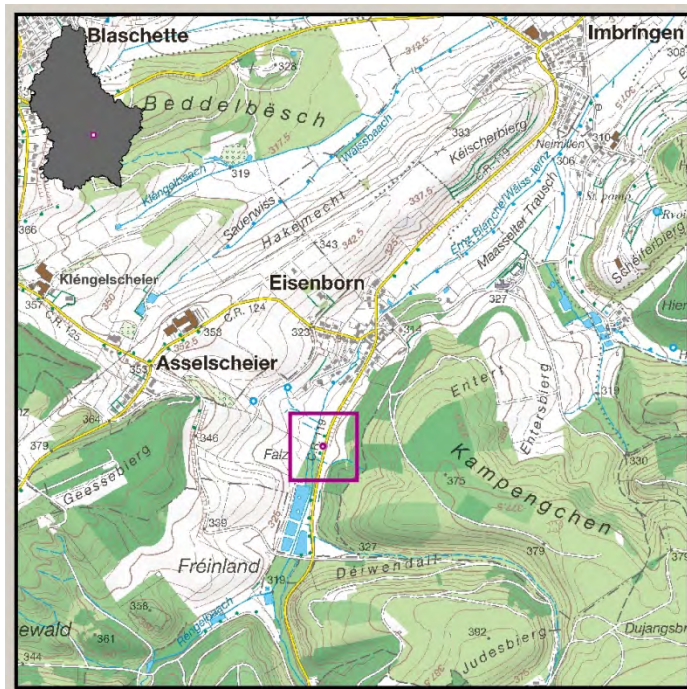
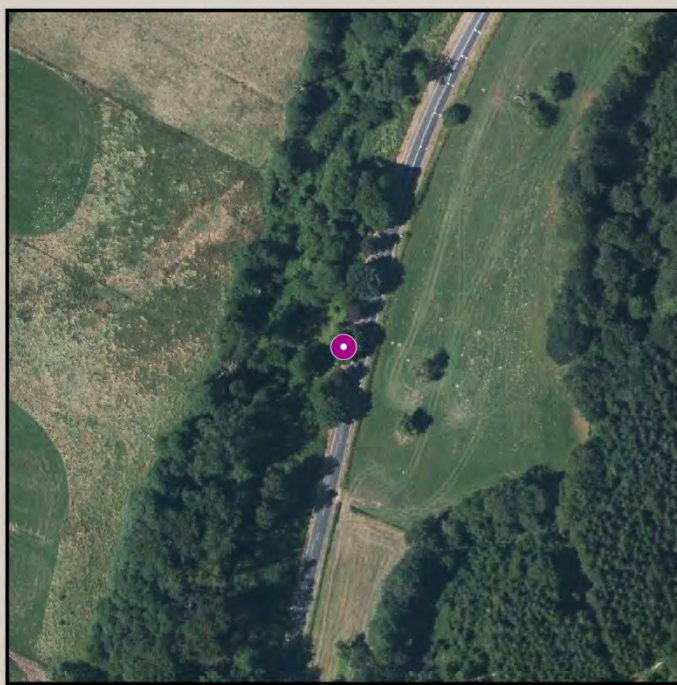
Un motorcycle de type trail routier sportif de grosse cylindrée a circulé sur le CR119 entre Eisenborn et le lieudit « Stafelter ». Environ 100 mètres après la sortie d'Eisenborn, le contrôle a été perdu et le motorcycle a dérapé. Le motocycliste a glissé et a percuté un arbre. La moto a continué sa course sur plusieurs mètres avant de s'immobiliser.

Le motocycliste est décédé sur place.

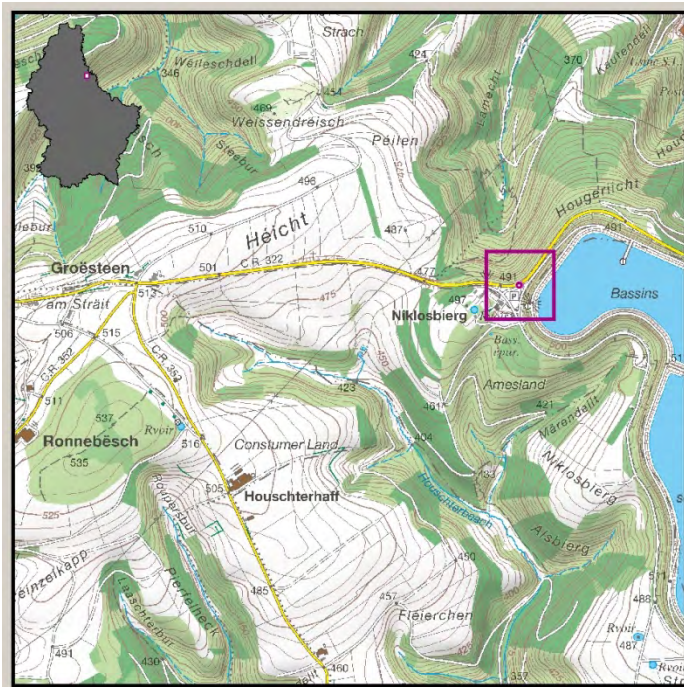
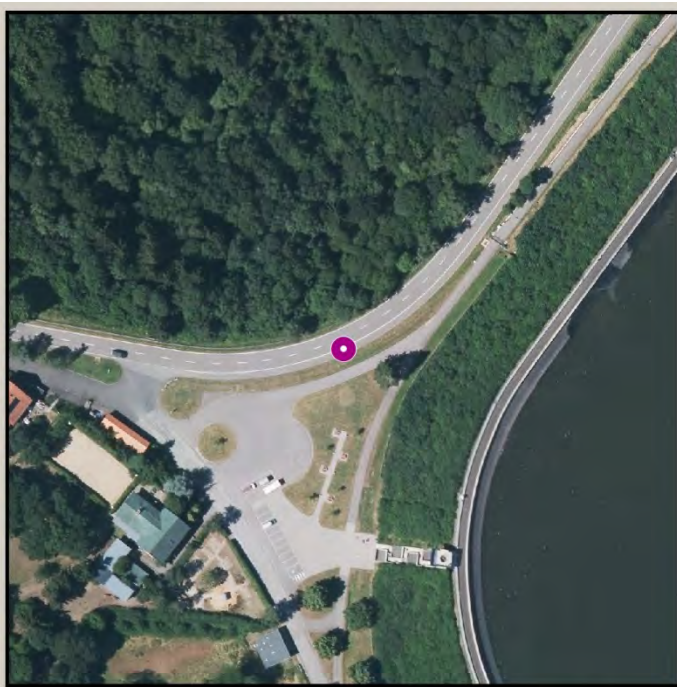
Un groupe de trois motocycles a circulé sur le CR322 entre le Mont Saint-Nicolas et Grauenstein. Dans un virage à droite, le dernier motocycle de type routière sportive en position inclinée est entré en collision avec une voiture de type break sur la voie opposée.

Le motocycliste est décédé sur place.

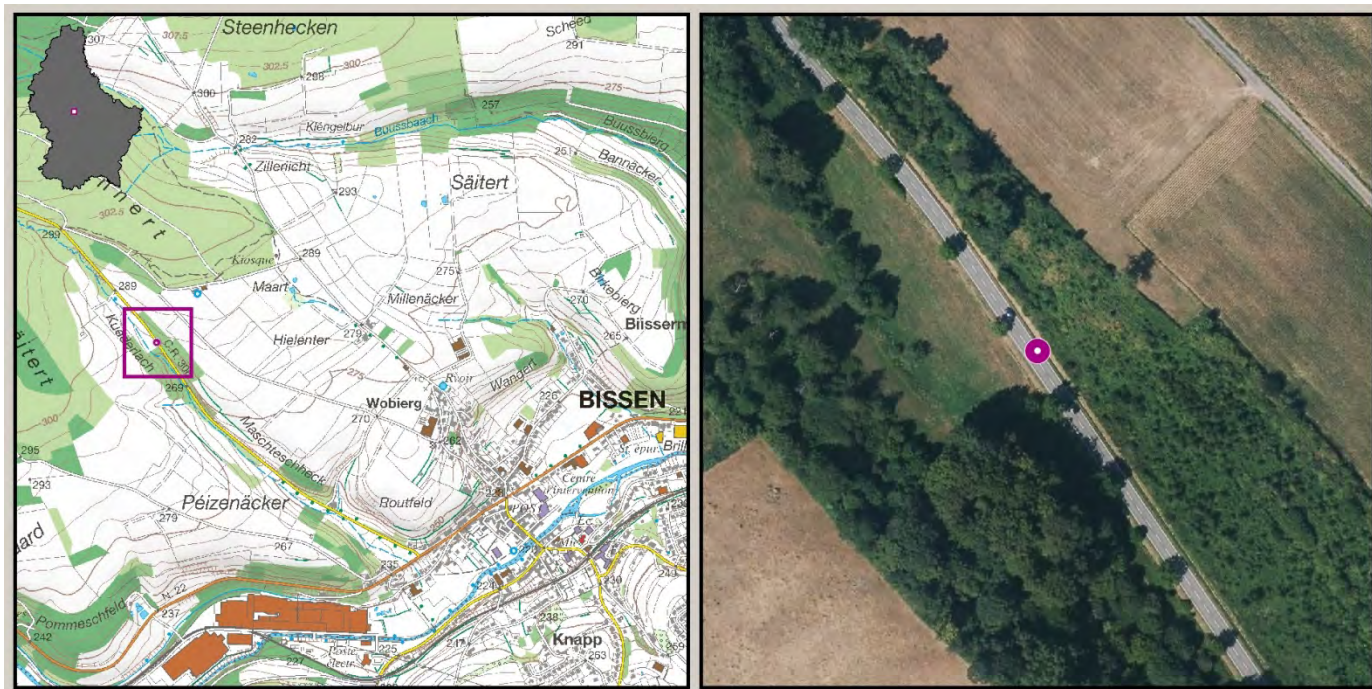
Un motorcycle de type roadster a circulé sur le CR306 entre Vichten et Bissen. Lors du dépassement d'un minibus, le motorcycle est entré en collision avec une berline sur la voie opposée.

Le motocycliste est décédé sur place.

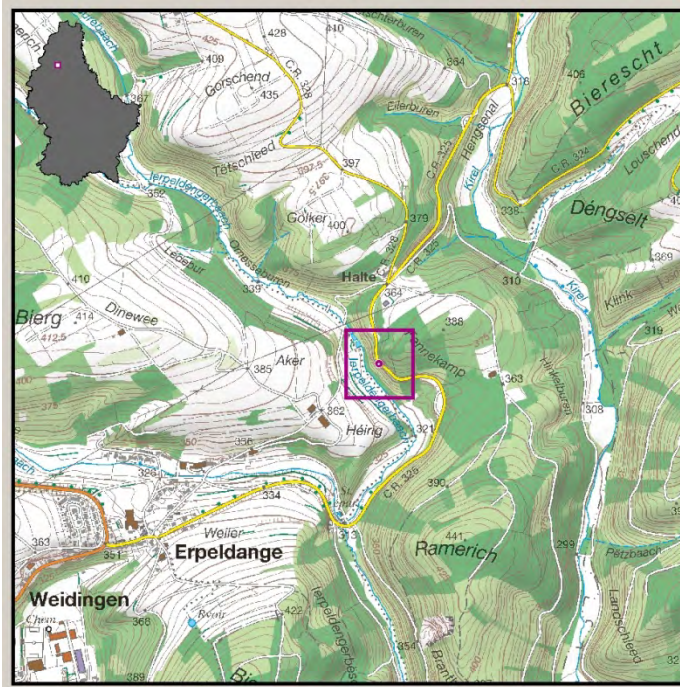
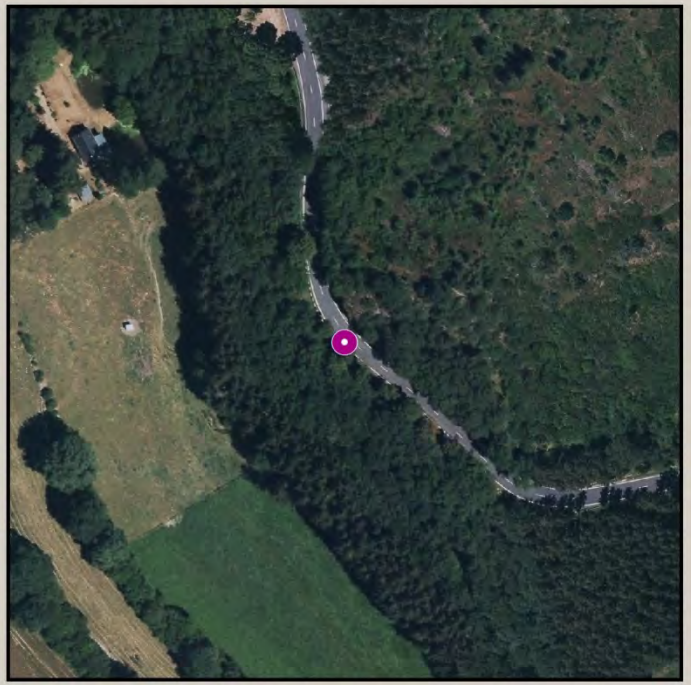
Un groupe de deux motocycles a circulé sur le CR325 entre Eschweiler et Erpeldange. Dans un virage à gauche, le deuxième motocycle de type roadster a fait une sortie de route et a impacté la glissière de sécurité sur sa voie. Le motocycliste a heurté un arbre qui se trouvait derrière la glissière de sécurité.

Le motocycliste est décédé sur place.

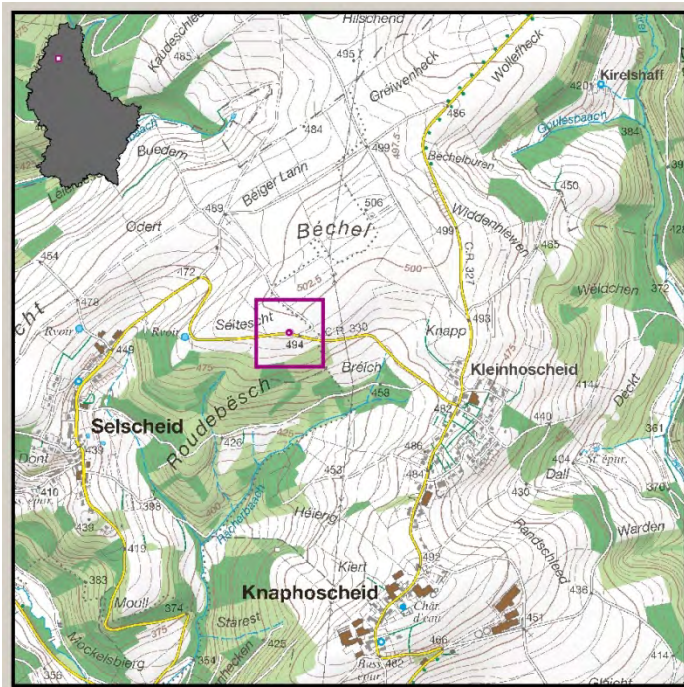
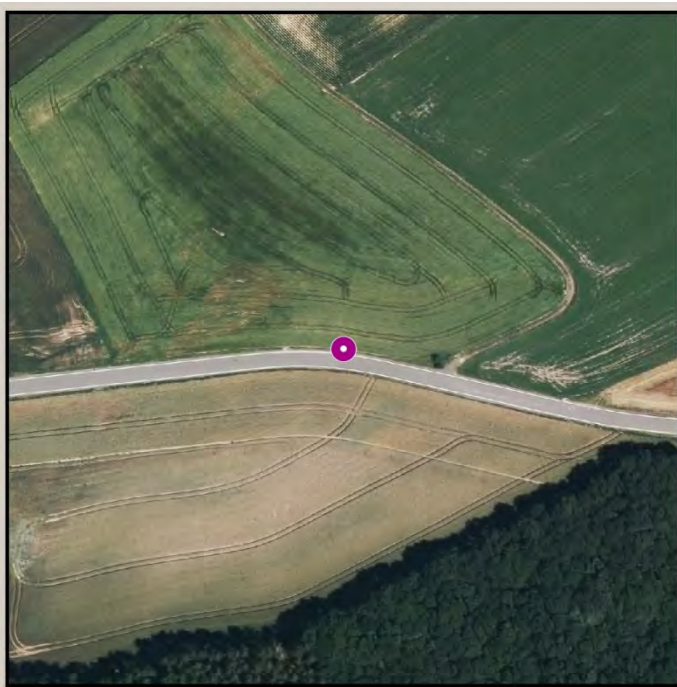
Un groupe de motocycles a circulé sur le CR330 entre Selscheid et Knaphoscheid, suivi par un autre groupe de six motocycles. Dans un virage à droite, le contrôle d'un motocycle du premier groupe de type sportive de grosse cylindrée a été perdu et il s'est déporté sur la voie opposée. Le motocycliste a chuté et a heurté un arbuste.

Le motocycliste est décédé sur place.

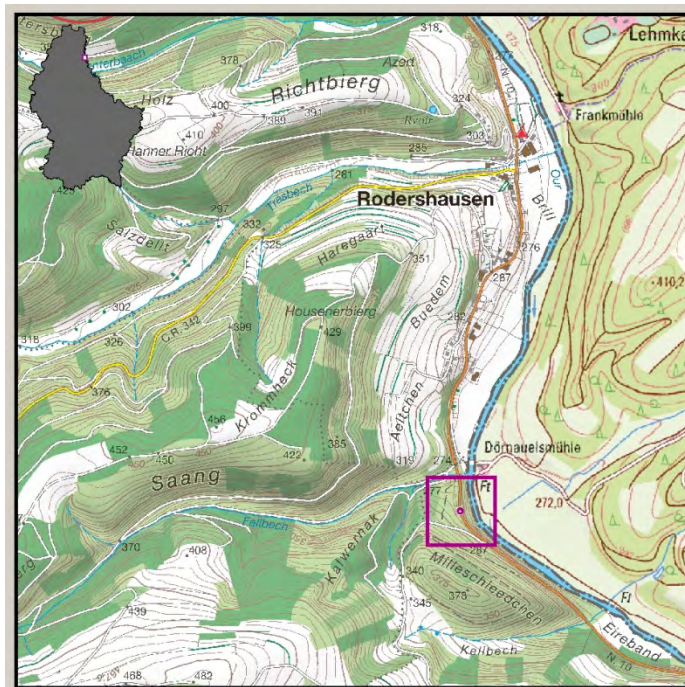
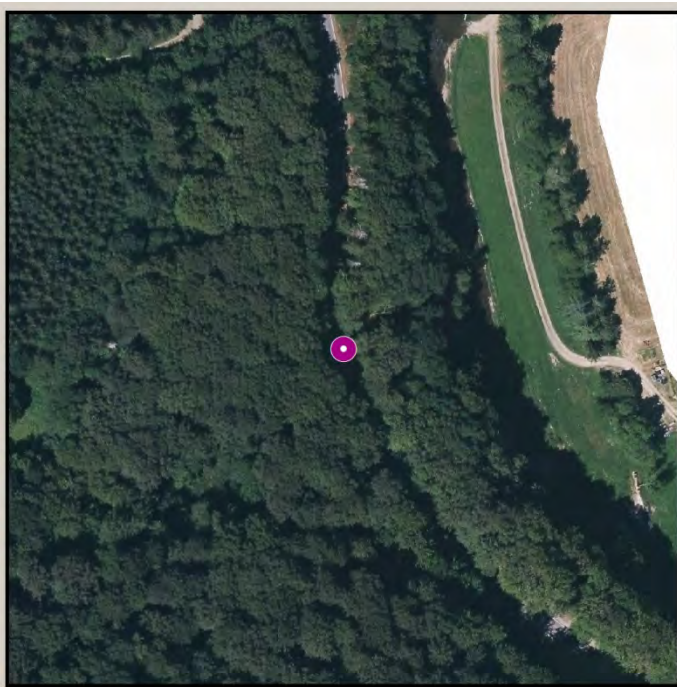
Un motorcycle de type sportive de grosse cylindrée a circulé sur la N10 en direction de Rodershausen. Dans un virage, un véhicule de type utilitaire sport avec remorque et un autocar venant en direction opposée étaient à l'arrêt sur leur voie respective. En essayant d'éviter la remorque sur sa voie, le contrôle du motorcycle a été perdu. Le motocycliste a chuté, a glissé sur la voie opposée où il est entré en collision frontale avec l'autocar à l'arrêt.

Le motocycliste est décédé sur place.

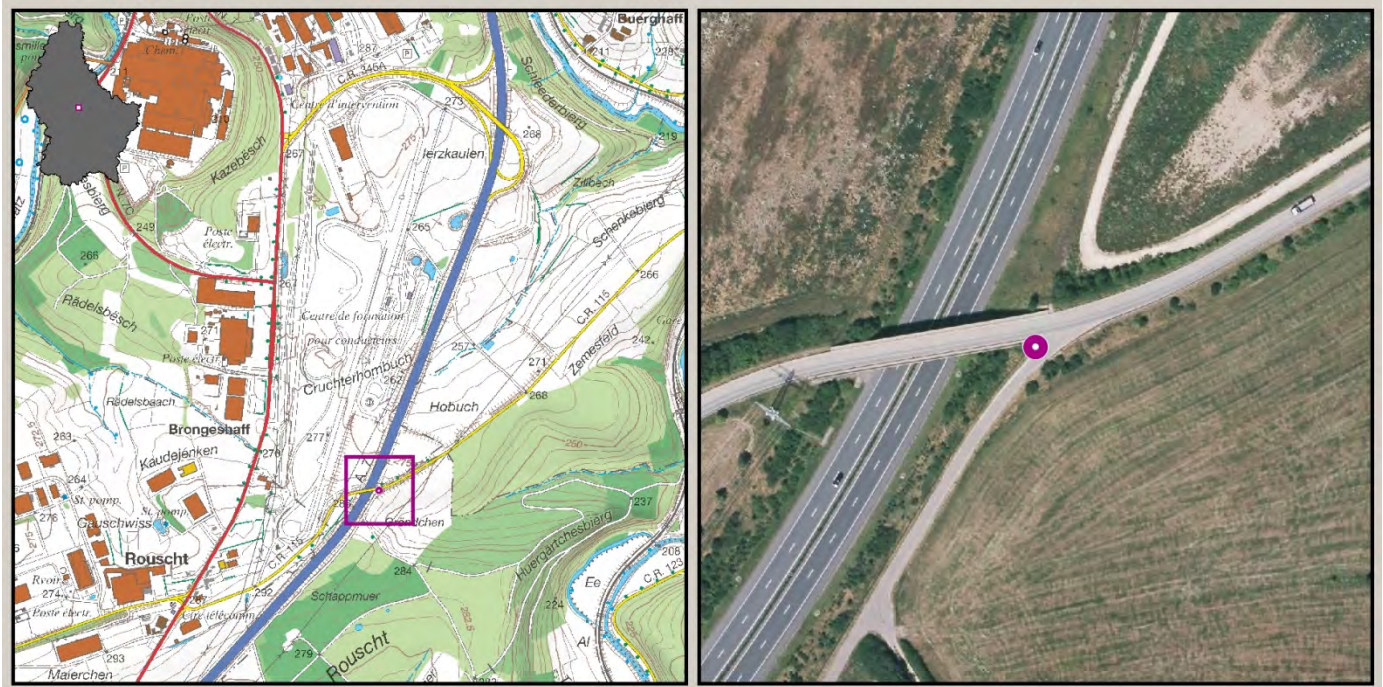
Un motorcycle de type supersport a circulé sur le CR115 entre Roost et Cruchten. Dans un virage à droite le contrôle a été perdu. Le motocycliste a chuté et il a glissé sur la voie opposée où il s'est encastré sous la glissière de sécurité.

Le motocycliste est décédé sur place.

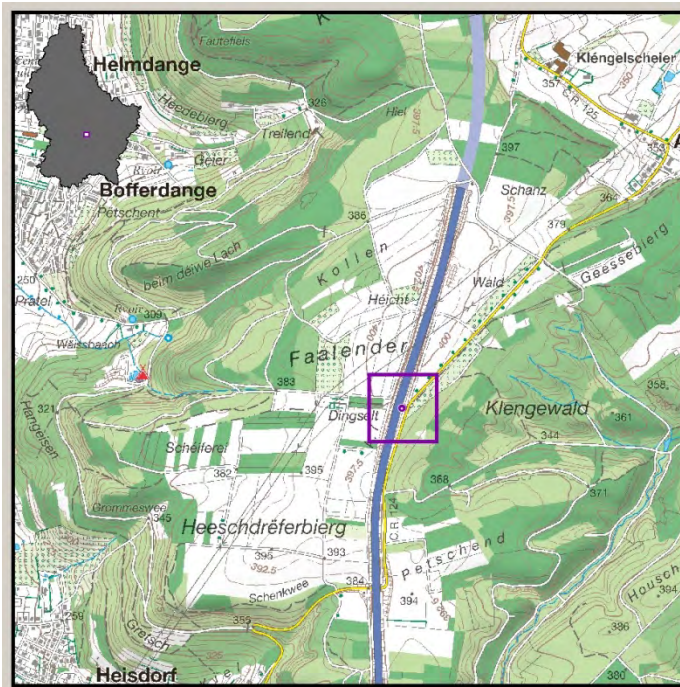
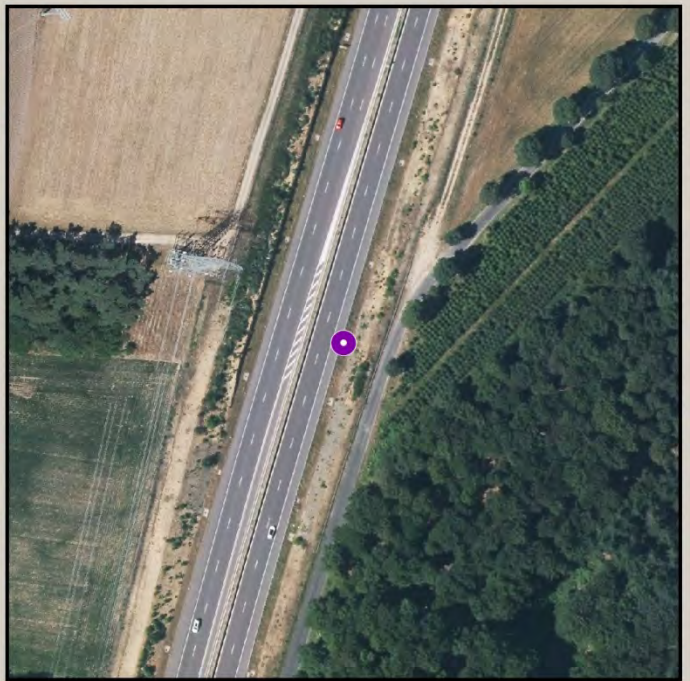
Un véhicule de type berline a circulé sur l'A7 en direction de Colmar-Berg. Dans un virage à droite, le contrôle du véhicule a été perdu et il a dérapé. Au contact de la glissière de sécurité à extrémité abaissée, le véhicule a été projeté en l'air et a heurté un panneau fixe 53 mètres plus loin. Il s'est ensuite retourné sur le toit et a atterri sur la glissière de sécurité avec la partie arrière.

Le conducteur et deux passagers sont décédés sur place.

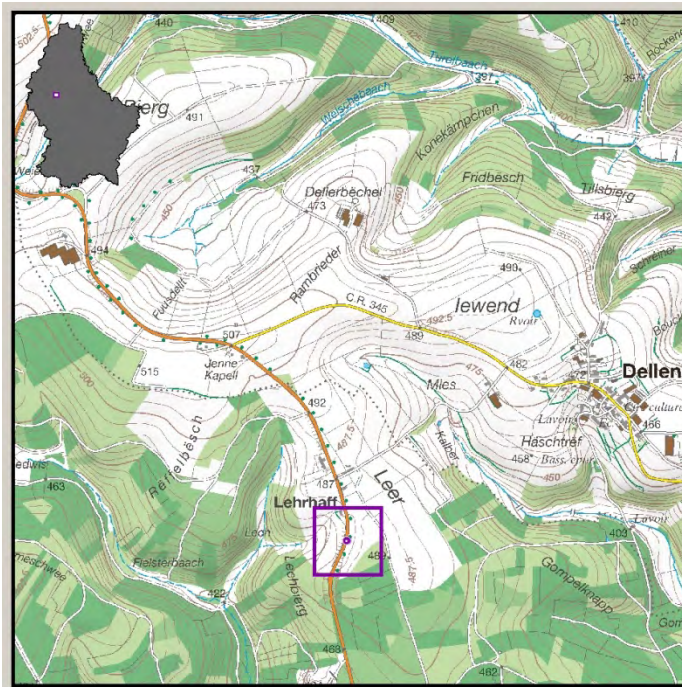
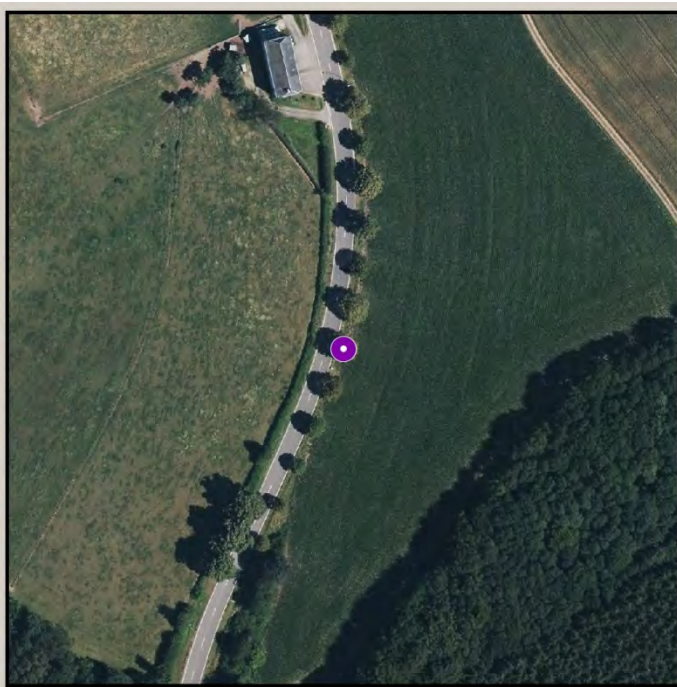
Un véhicule de type citadine a circulé sur la N12 entre Hierheck et Grosbous. Dans un virage à droite, le contrôle du véhicule a été perdu. Le véhicule a fait un tête-à-queue et il est entré en collision avec un arbre longeant la voie opposée de la chaussée.

Le conducteur est décédé des suites de ses blessures.

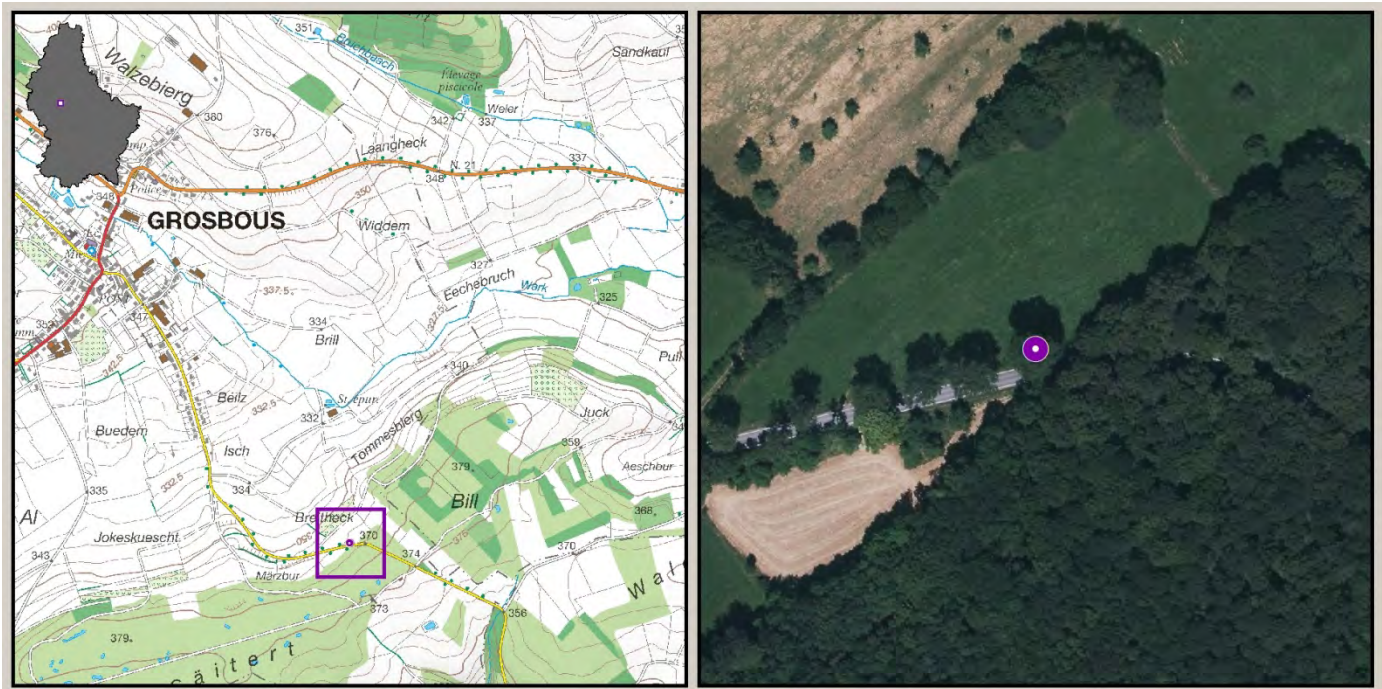
Un véhicule de type utilitaire sport a circulé sur le CR306 entre Vichten et Grosbous. Dans un virage à gauche, le contrôle du véhicule a été perdu et il est entré en collision frontale avec un arbre longeant sa voie. Il a glissé dans un ravin, a fait plusieurs tonneaux et a pris feu.

Le conducteur est décédé sur place.

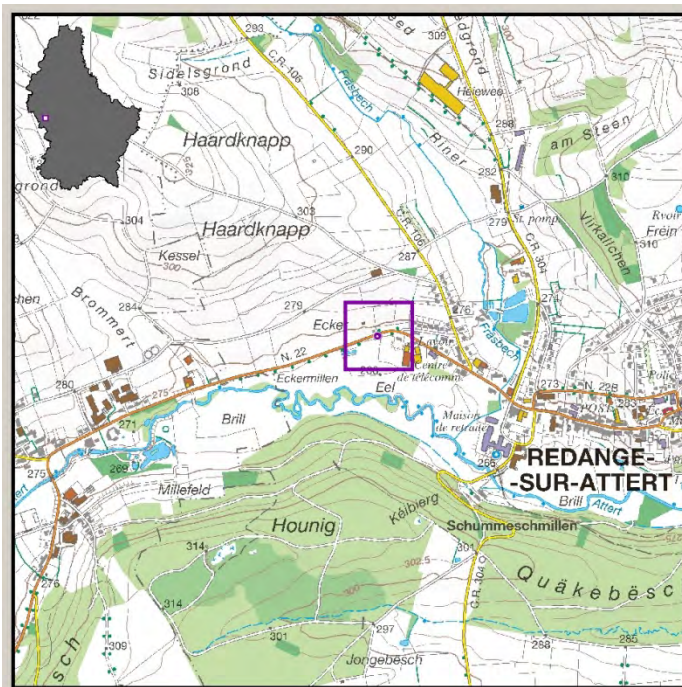
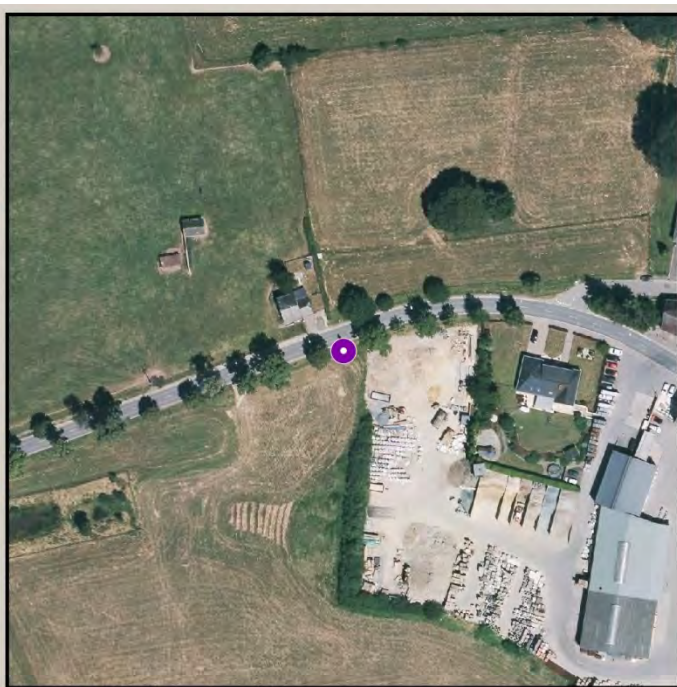
Un véhicule de type compacte a circulé sur la N22 entre Redange-Sur-Attert et Ell. En sortie d'un virage à gauche, le contrôle du véhicule de type compacte a été perdu. Il est entré en collision frontale avec un véhicule de type utilitaire sport sur la voie opposée.

Le conducteur du véhicule de type compacte est décédé sur place.

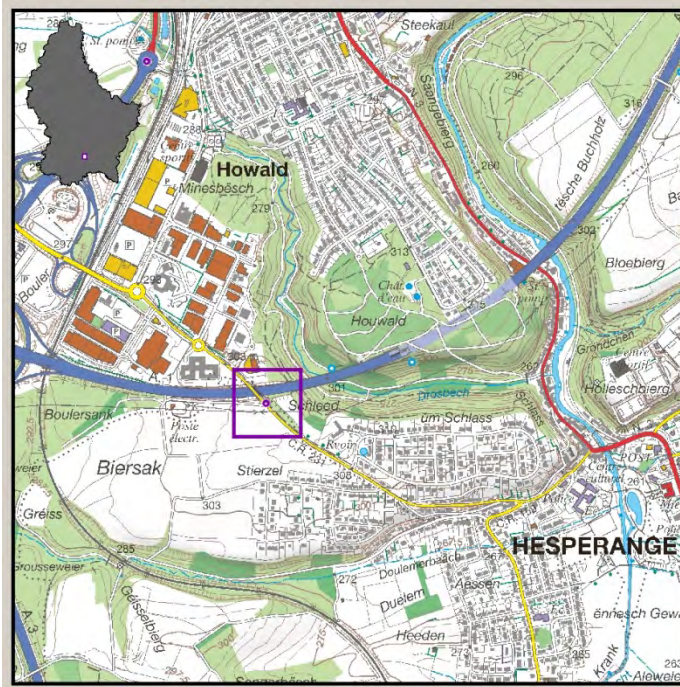
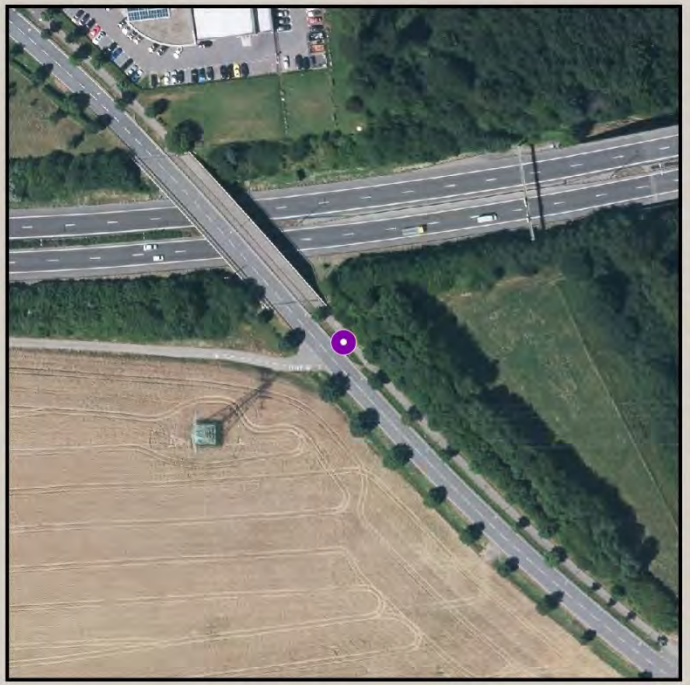
Un cycle en provenance d'une piste cyclable s'est engagé sur le CR231 en direction de Howald et est entré en collision avec un véhicule de type compacte qui circulait dans la même direction.

Le cycliste est décédé des suites de ses blessures.
