Administration des enquêtes techniques

## Rapport de synthèse

# Accidents mortels de la circulation sur les voies publiques

## Année 2018

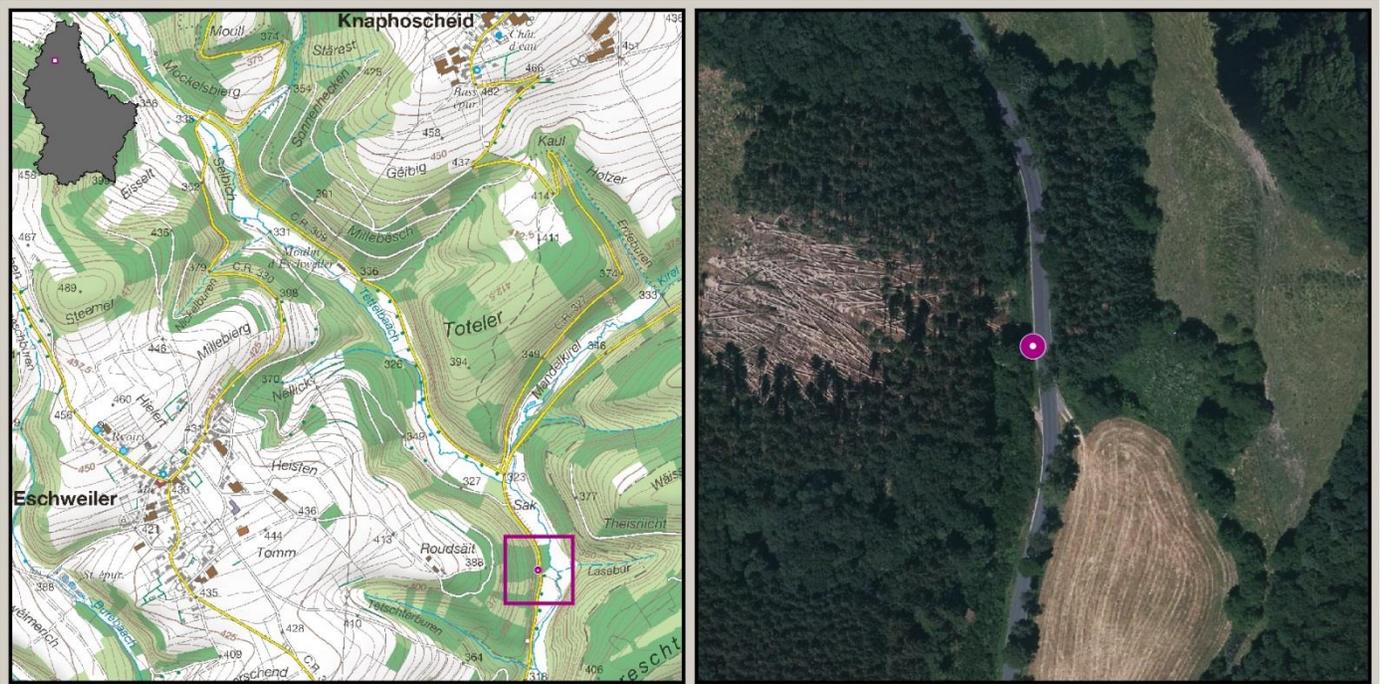
Un motorcycle de type trail routier sportif de grosse cylindrée a circulé sur le CR325 entre Drauffelt et Erpeldange. Dans un virage à droite le contrôle a été perdu. Le motocycliste a glissé vers la voie opposée et a heurté à deux reprises la glissière de sécurité. Lors du second impact, il a heurté un arbre se trouvant derrière la glissière de sécurité et il a été projeté sur la voie opposée où il s'est immobilisé.

Le motocycliste est décédé des suites de ses blessures.

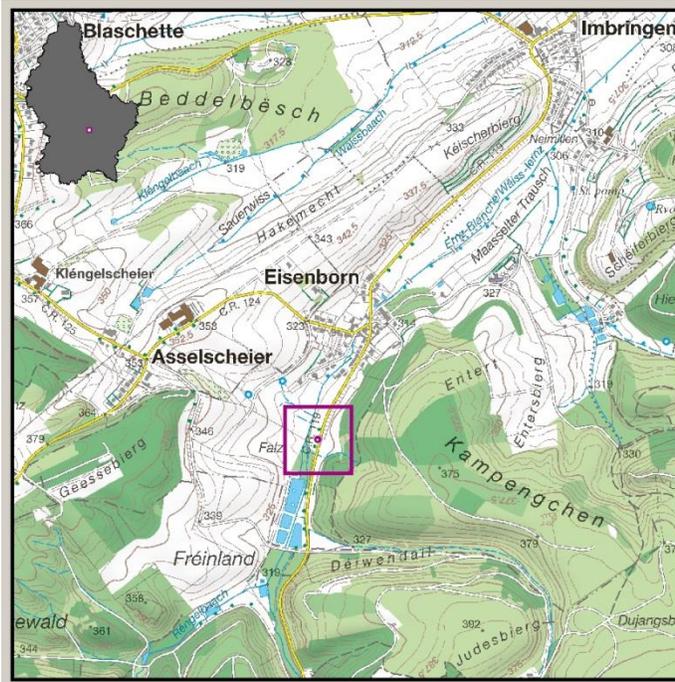
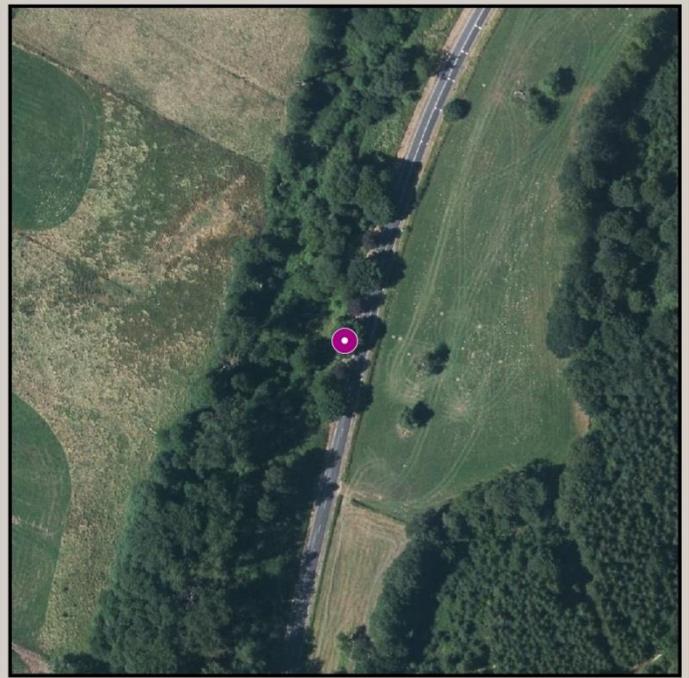
Un motorcycle de type trail routier sportif de grosse cylindrée a circulé sur le CR119 entre Eisenborn et le lieu-dit « Stafelter ». Environ 100 mètres après la sortie d'Eisenborn, le contrôle a été perdu et le motorcycle a dérapé. Le motocycliste a glissé et a percuté un arbre. La moto a continué sa course sur plusieurs mètres avant de s'immobiliser.

Le motocycliste est décédé sur place.

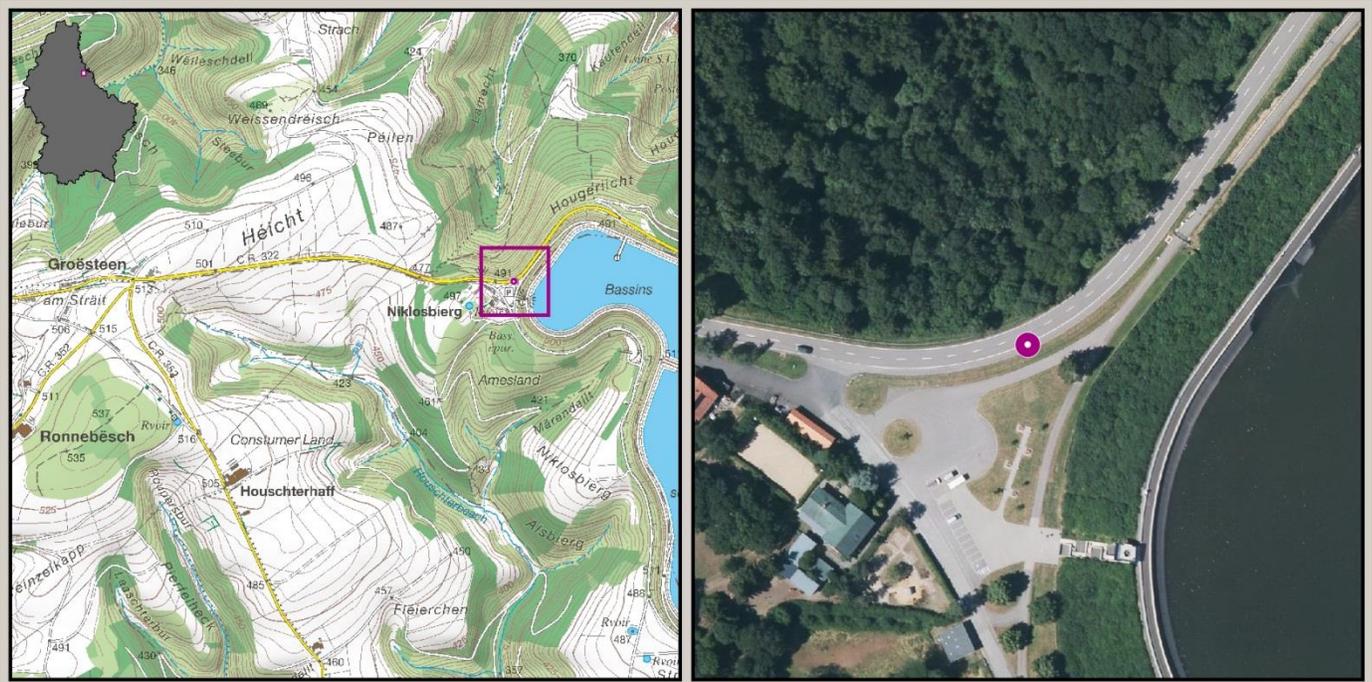
Un groupe de trois motocycles a circulé sur le CR322 entre le Mont Saint-Nicolas et Grauenstein. Dans un virage à droite, le dernier motocycle de type routière sportive en position inclinée est entré en collision avec une voiture de type break sur la voie opposée.

Le motocycliste est décédé sur place.

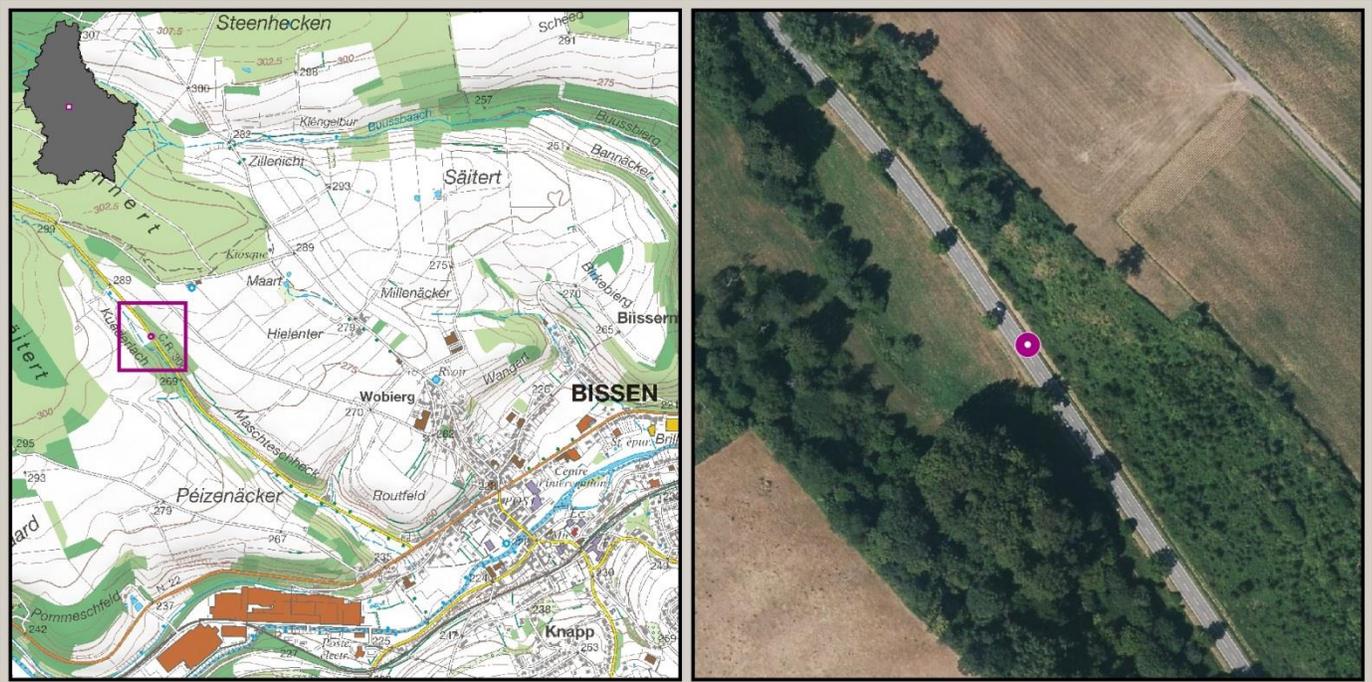
Un motorcycle de type roadster a circulé sur le CR306 entre Vichten et Bissen. Lors du dépassement d'un minibus, le motorcycle est entré en collision avec une berline sur la voie opposée.

Le motocycliste est décédé sur place.

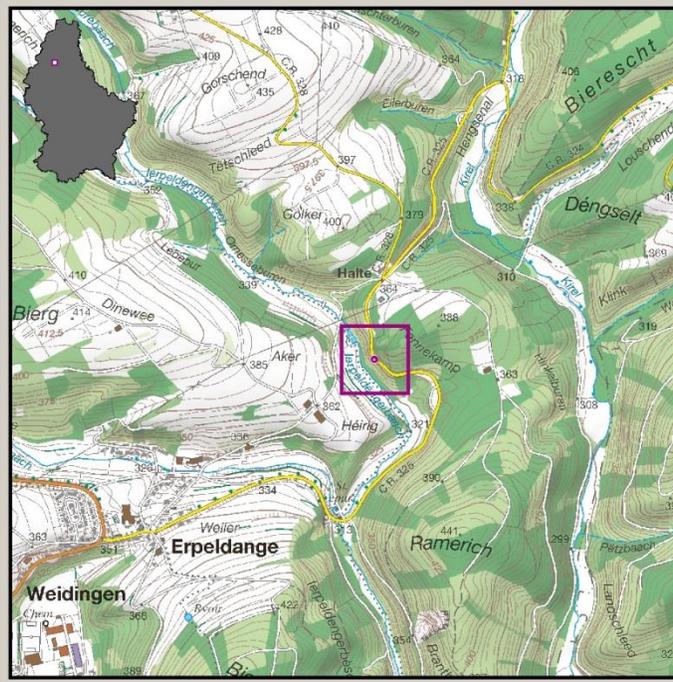
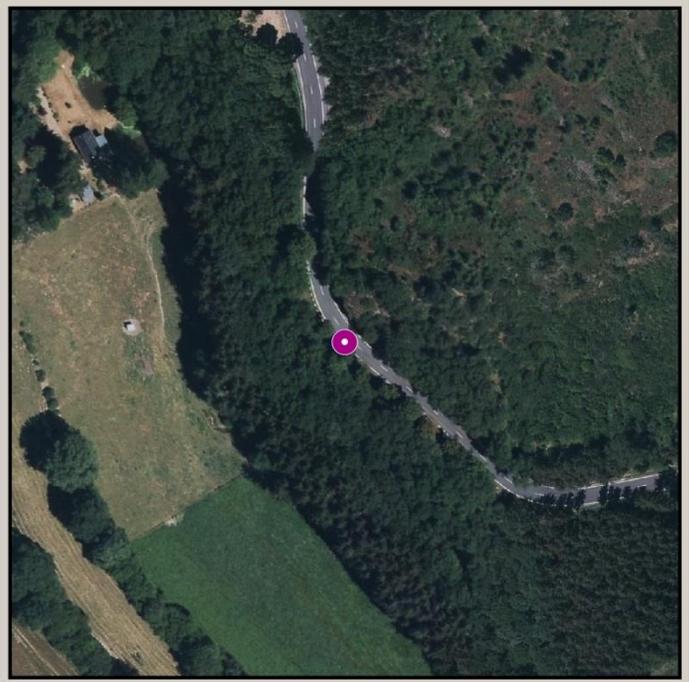
Un groupe de deux motocycles a circulé sur le CR325 entre Eschweiler et Erpeldange. Dans un virage à gauche, le deuxième motocycle de type roadster a fait une sortie de route et a impacté la glissière de sécurité sur sa voie. Le motocycliste a heurté un arbre qui se trouvait derrière la glissière de sécurité.

Le motocycliste est décédé sur place.

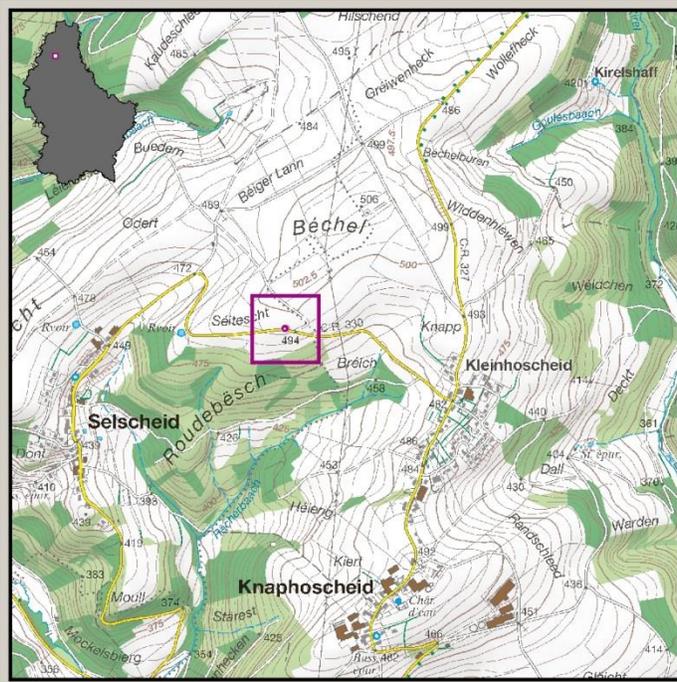
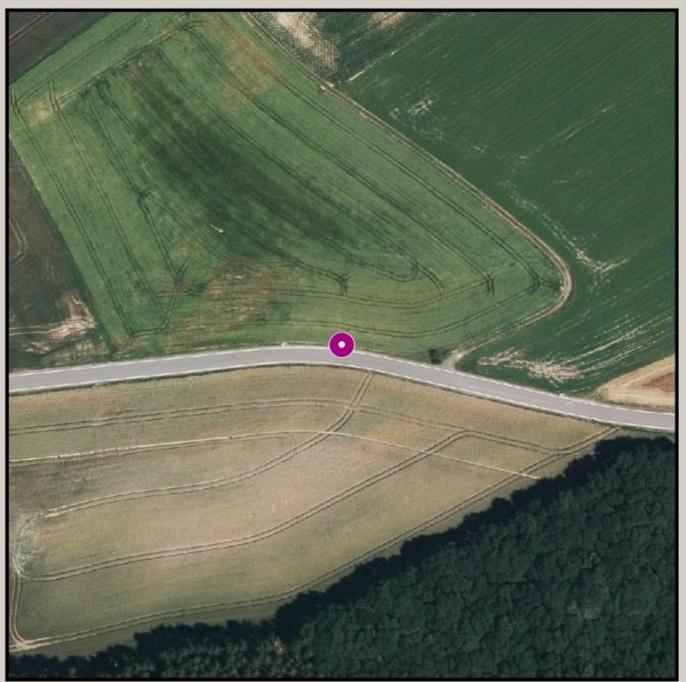
Un groupe de motos a circulé sur le CR330 entre Selscheid et Knaphoscheid, suivi par un autre groupe de six motos. Dans un virage à droite, le contrôle d'un motorcycle du premier groupe de type sportive de grosse cylindrée a été perdu et il s'est déporté sur la voie opposée. Le motocycliste a chuté et a heurté un arbuste.

Le motocycliste est décédé sur place.

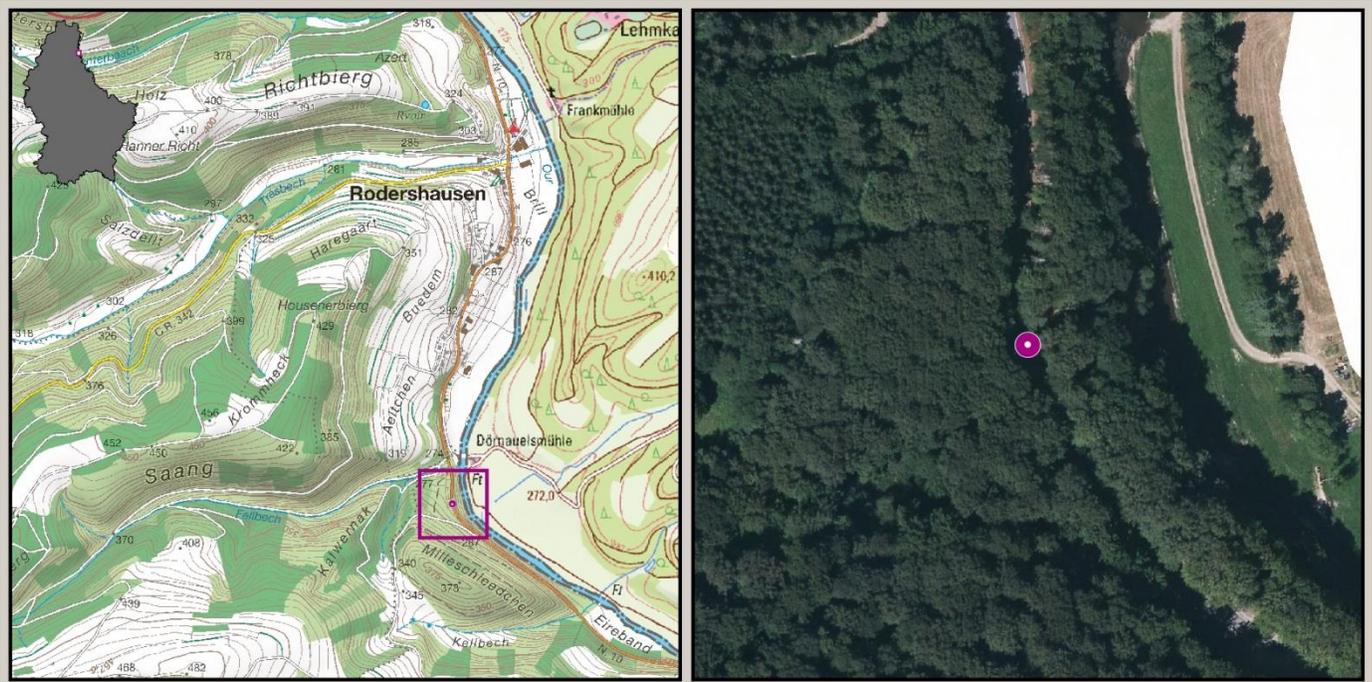
Un motorcycle de type sportive de grosse cylindrée a circulé sur la N10 en direction de Rodershausen. Dans un virage, un véhicule de type utilitaire sport avec remorque et un autocar venant en direction opposée étaient à l'arrêt sur leur voie respective. En essayant d'éviter la remorque sur sa voie, le contrôle du motorcycle a été perdu. Le motocycliste a chuté, a glissé sur la voie opposée où il est entré en collision frontale avec l'autocar à l'arrêt.

Le motocycliste est décédé sur place.

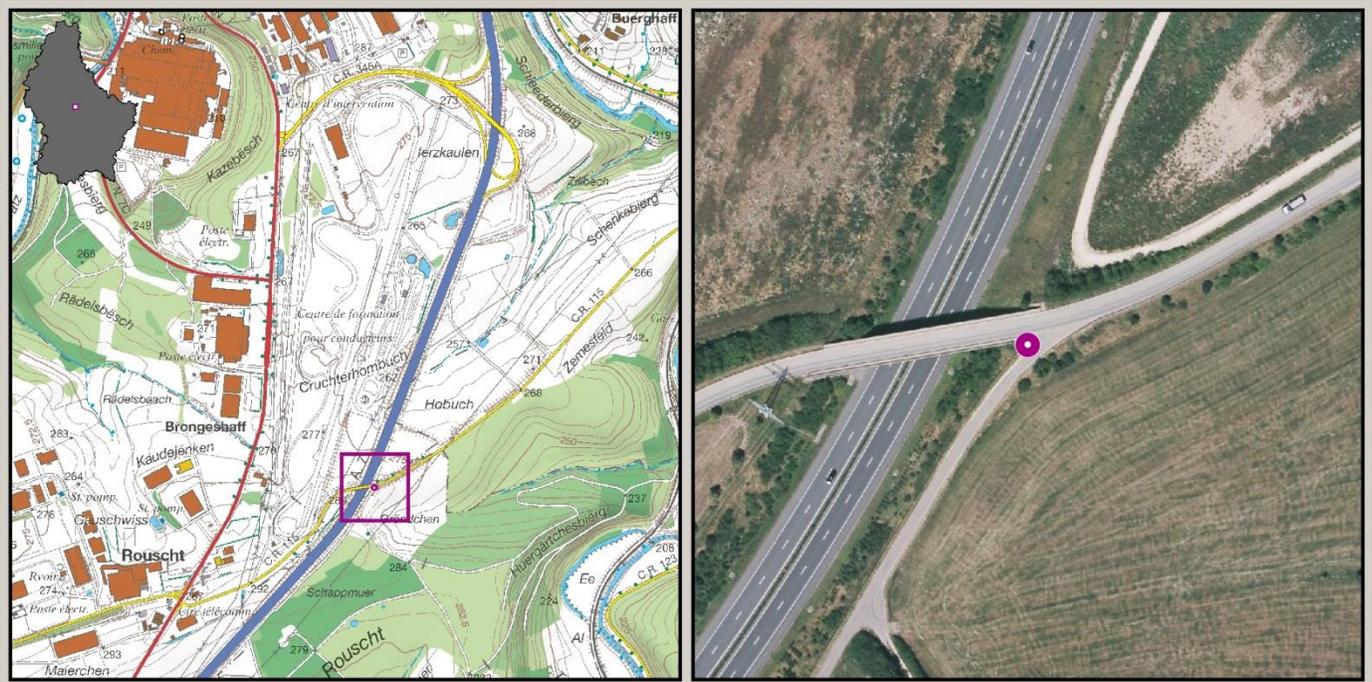
Un motorcycle de type supersport a circulé sur le CR115 entre Roost et Cruchten. Dans un virage à droite le contrôle a été perdu. Le motocycliste a chuté et il a glissé sur la voie opposée où il s'est encastré sous la glissière de sécurité.

Le motocycliste est décédé sur place.

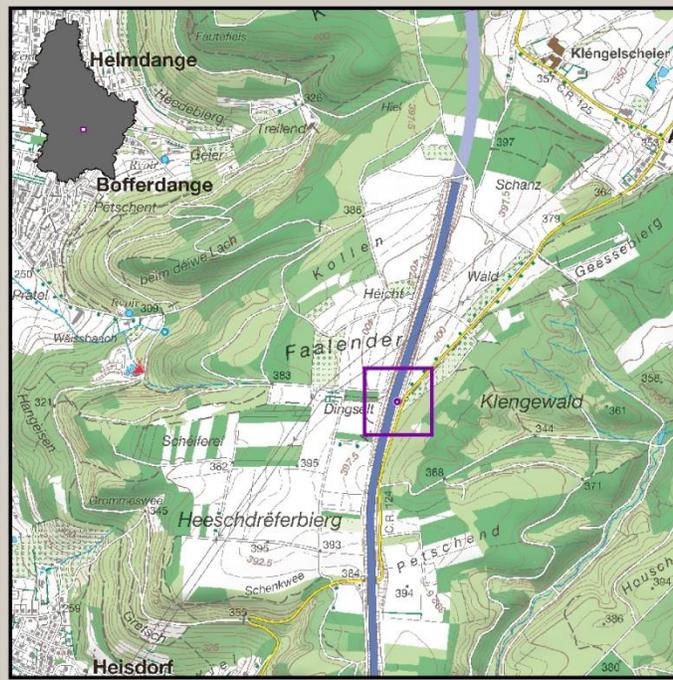
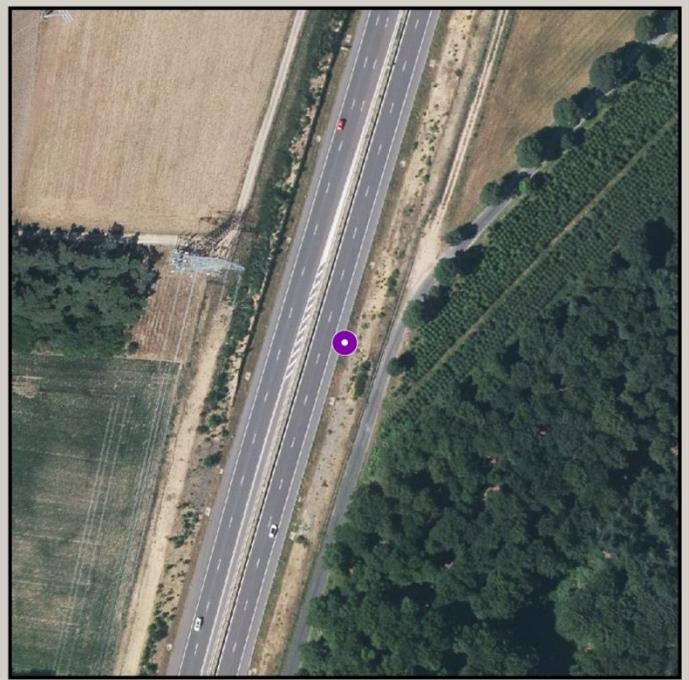
Un véhicule de type berline a circulé sur l'A7 en direction de Colmar-Berg. Dans un virage à droite, le contrôle du véhicule a été perdu et il a dérapé. Au contact de la glissière de sécurité à extrémité abaissée, le véhicule a été projeté en l'air et a heurté un panneau fixe 53 mètres plus loin. Il s'est ensuite retourné sur le toit et a atterri sur la glissière de sécurité avec la partie arrière.

Le conducteur et deux passagers sont décédés sur place.

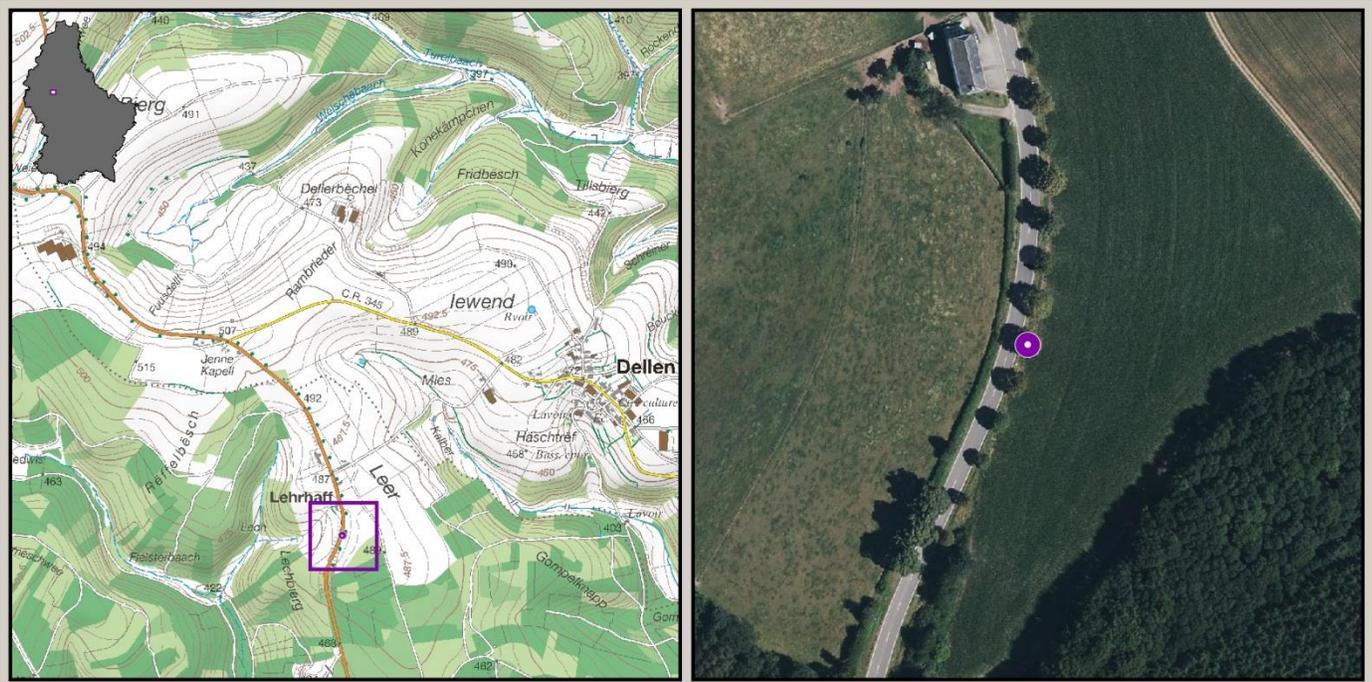
Un véhicule de type citadine a circulé sur la N12 entre Hierheck et Grosbous. Dans un virage à droite, le contrôle du véhicule a été perdu. Le véhicule a fait un tête-à-queue et il est entré en collision avec un arbre longeant la voie opposée de la chaussée.

Le conducteur est décédé des suites de ses blessures.

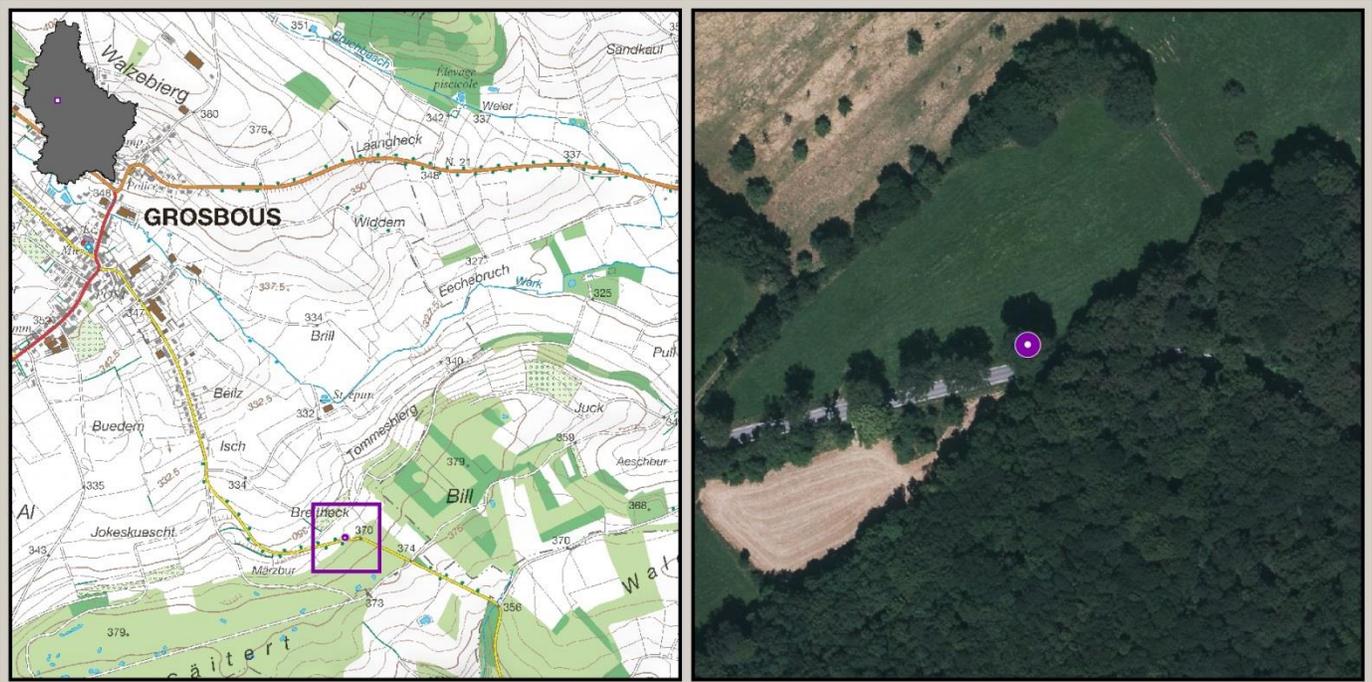
Un véhicule de type utilitaire sport a circulé sur le CR306 entre Vichten et Grosbous. Dans un virage à gauche, le contrôle du véhicule a été perdu et il est entré en collision frontale avec un arbre longeant sa voie. Il a glissé dans un ravin, a fait plusieurs tonneaux et a pris feu.

Le conducteur est décédé sur place.

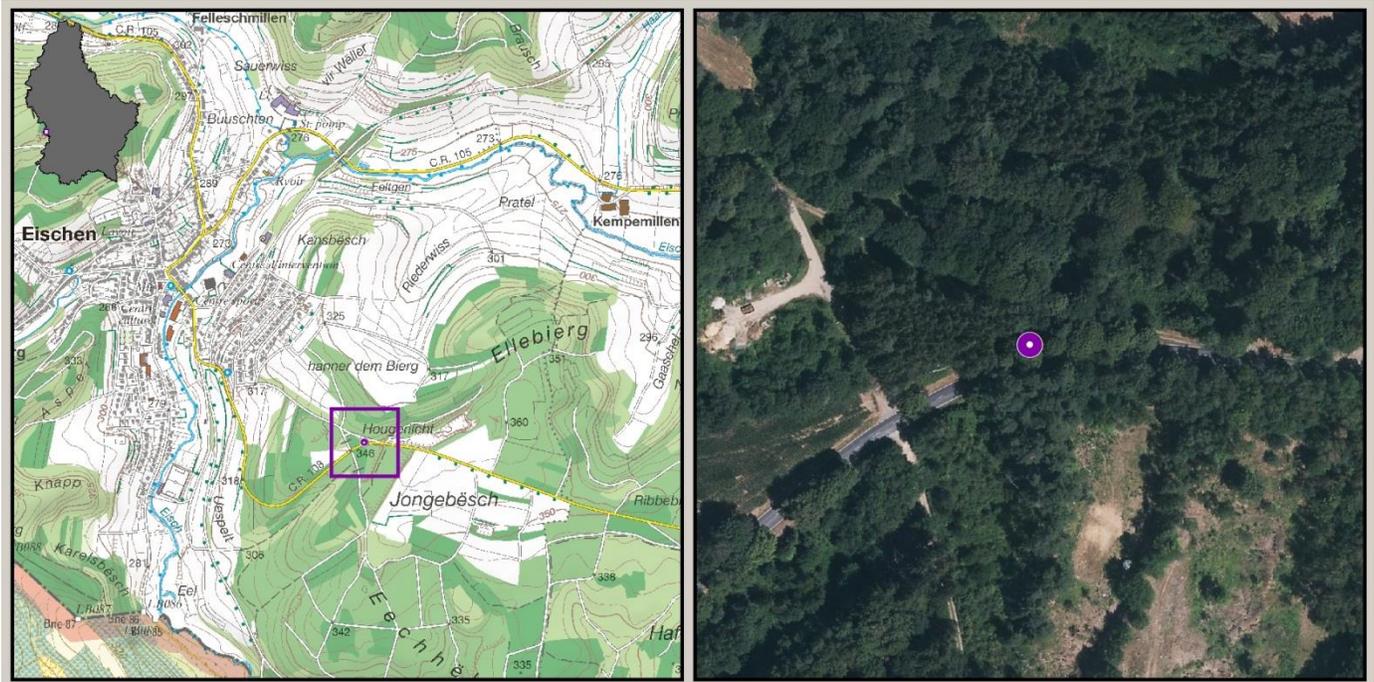
Un véhicule de type compacte a circulé sur le CR108 entre Steinfort et Eischen. Dans un virage à gauche, le contrôle du véhicule a été perdu. Il a fait une sortie de route, heurtant un premier arbre puis un second contre lequel le véhicule s'est immobilisé.

Le conducteur est décédé sur place.

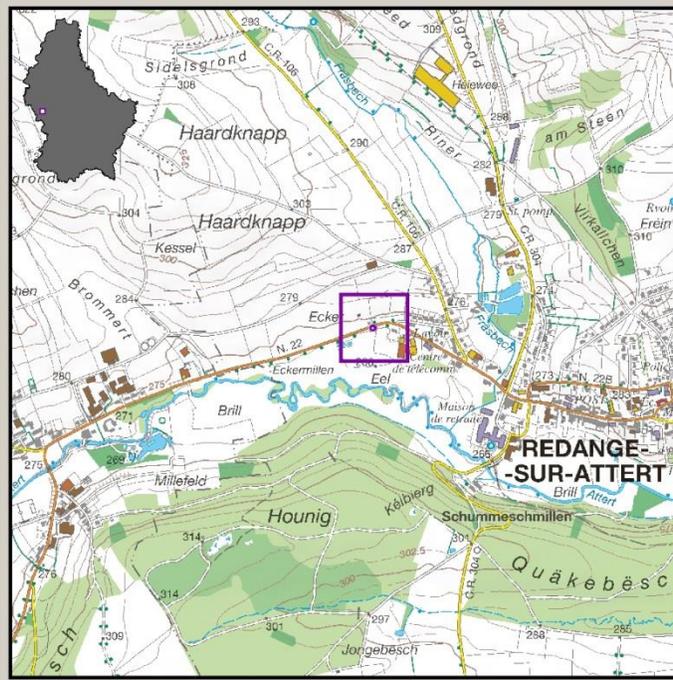
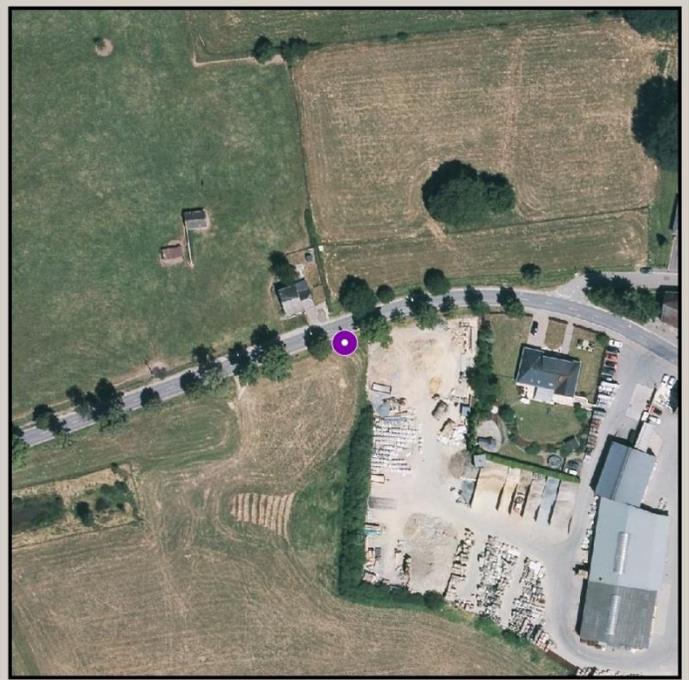
Un véhicule de type compacte a circulé sur la N22 entre Redange-Sur-Attert et Eil. En sortie d'un virage à gauche, le contrôle du véhicule de type compacte a été perdu. Il est entré en collision frontale avec un véhicule de type utilitaire sport sur la voie opposée.

Le conducteur du véhicule de type compacte est décédé sur place.
