## **RUPTURE DU MÂT**

**À BORD DU CATAMARAN DE GRANDE PLAISANCE**

### ***ALLURES***

**SURVENUE LE 19 JUIN 2011**

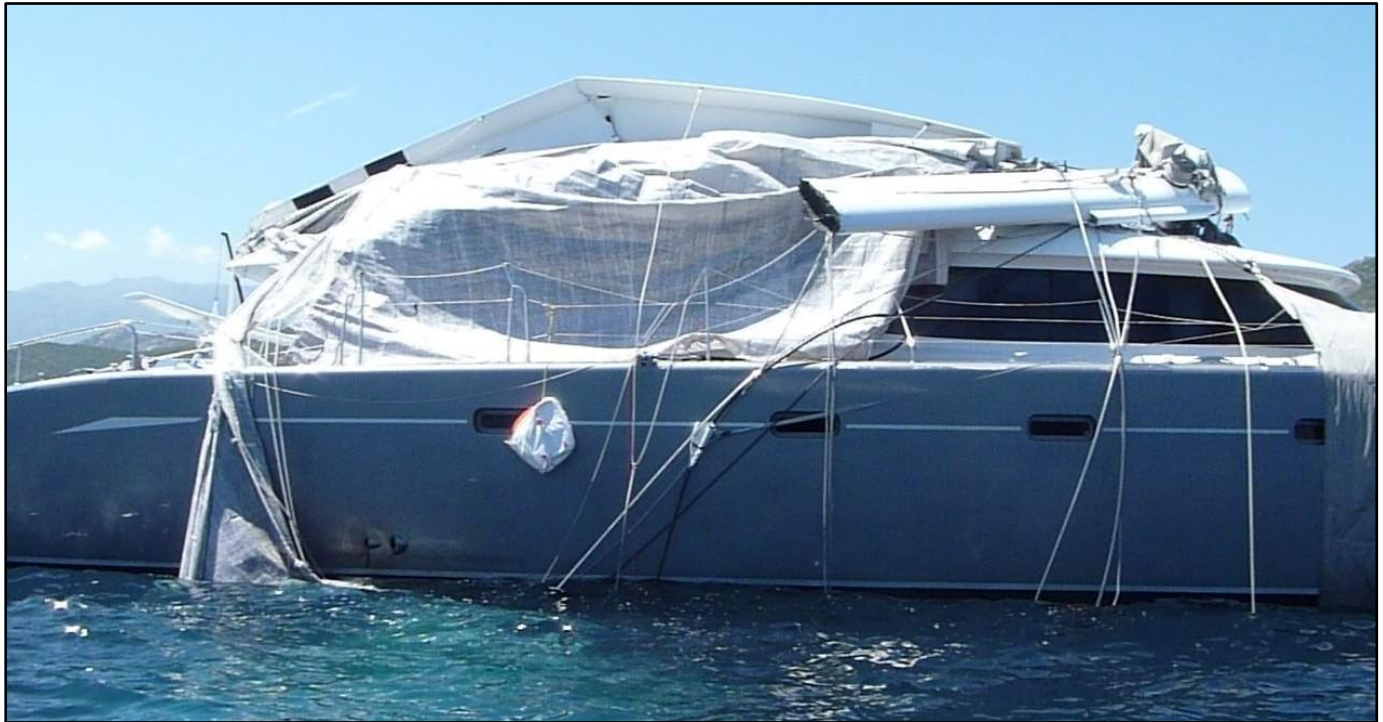
Le premier point de rupture se situe 6 m au-dessus du pied de mât et le tronçon, jusqu'au deuxième point de rupture, mesure 11,50 m. Le deuxième point de rupture est donc sensiblement à mi-hauteur du mât. La barre de flèche bâbord est cassée.

Cassure franche du 1<sup>er</sup> tronçon

Ces hypothèses constituent les **facteurs déterminants** ayant vraisemblablement contribué à la rupture franche du mât, caractéristique de la fibre HR utilisée.

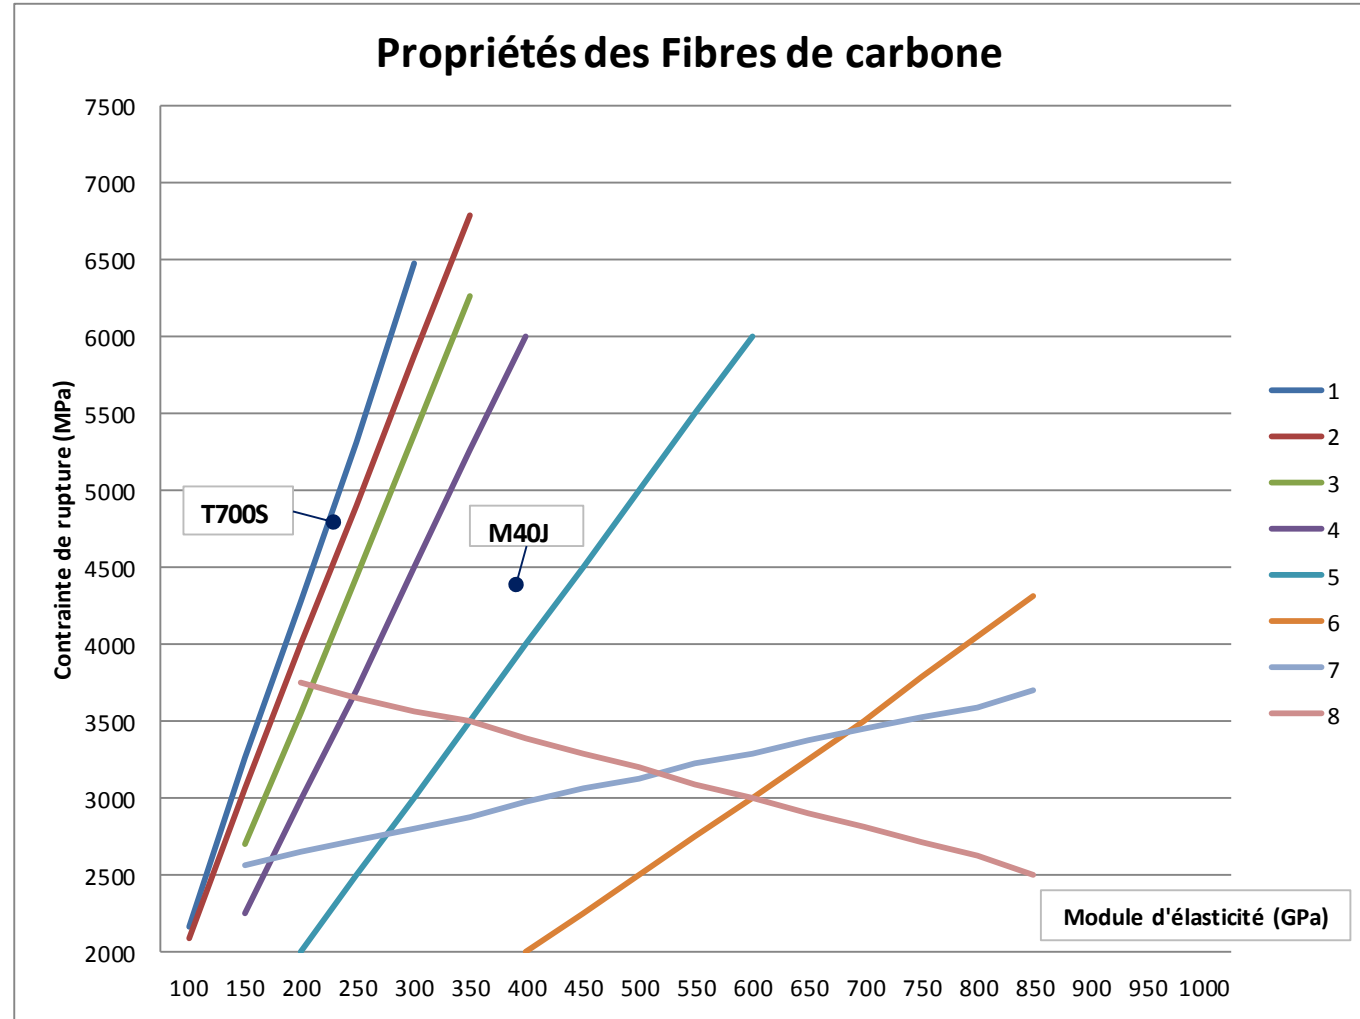
Plan de drapage du mât - Ech: 1/125

- réalisation d'un plan de drapage largement dimensionné ;
- utilisation de tissus de carbone en nappes pré-imprégnées de résine (fibres M40J à module d'élasticité intermédiaire et fibres T700S à haute résistance pour les renforts) ;
- utilisation de deux moules femelles permettant d'aligner les tissus dans le sens de l'effort.

1 à 8: différentes qualités de fibres existantes (TORAY, TENAX FIBERS, HEXCEL, GRAFIL, DIALED, GRANOC, SGL, ZOLTEC, etc.)

Le matériau utilisé pour renforcer les zones où des ouvertures sont pratiquées dans le mât (fibre T700S) est une fibre HR (haute résistance) ayant un petit module d'élasticité avec une haute contrainte de rupture.

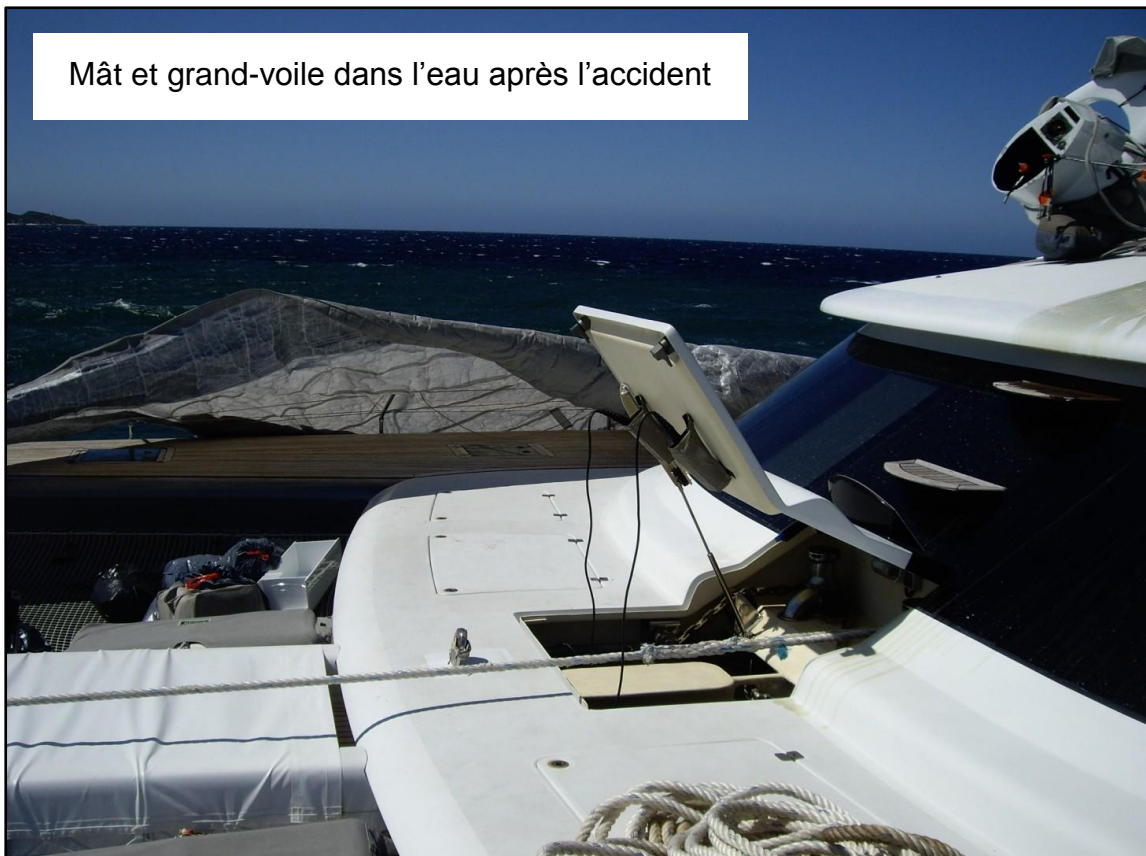
Mât et grand-voile dans l'eau après l'accident

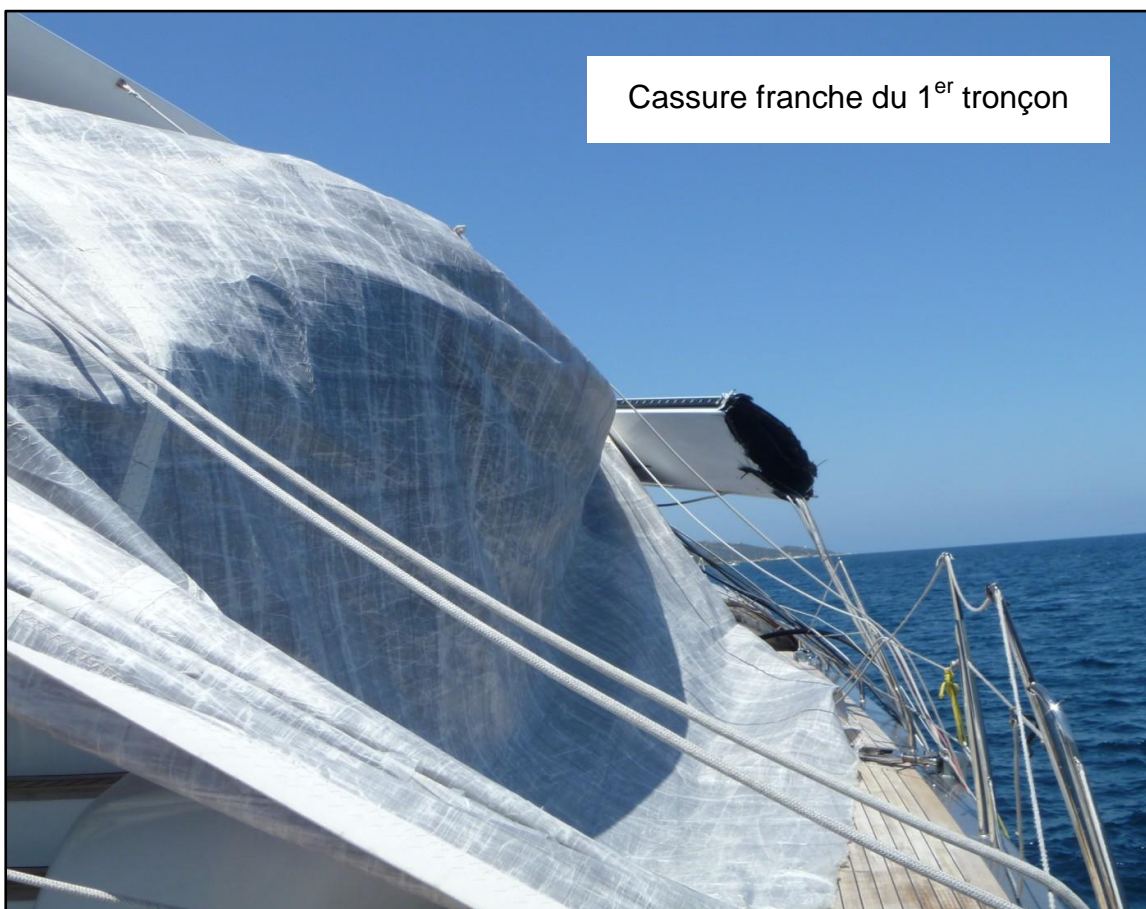
Cassure franche du 1<sup>er</sup> tronçon

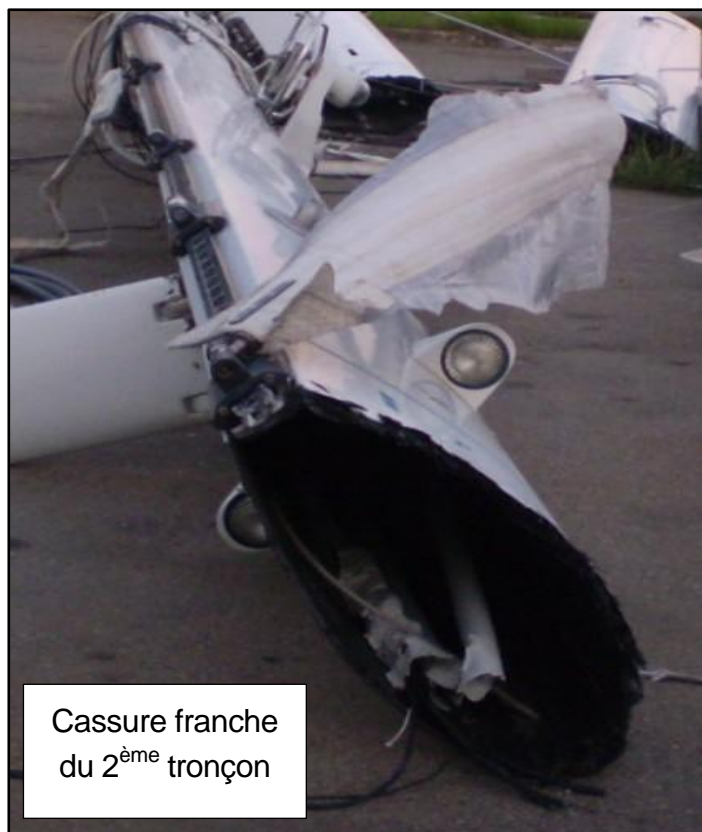
Cassure franche  
du 2<sup>ème</sup> tronçon

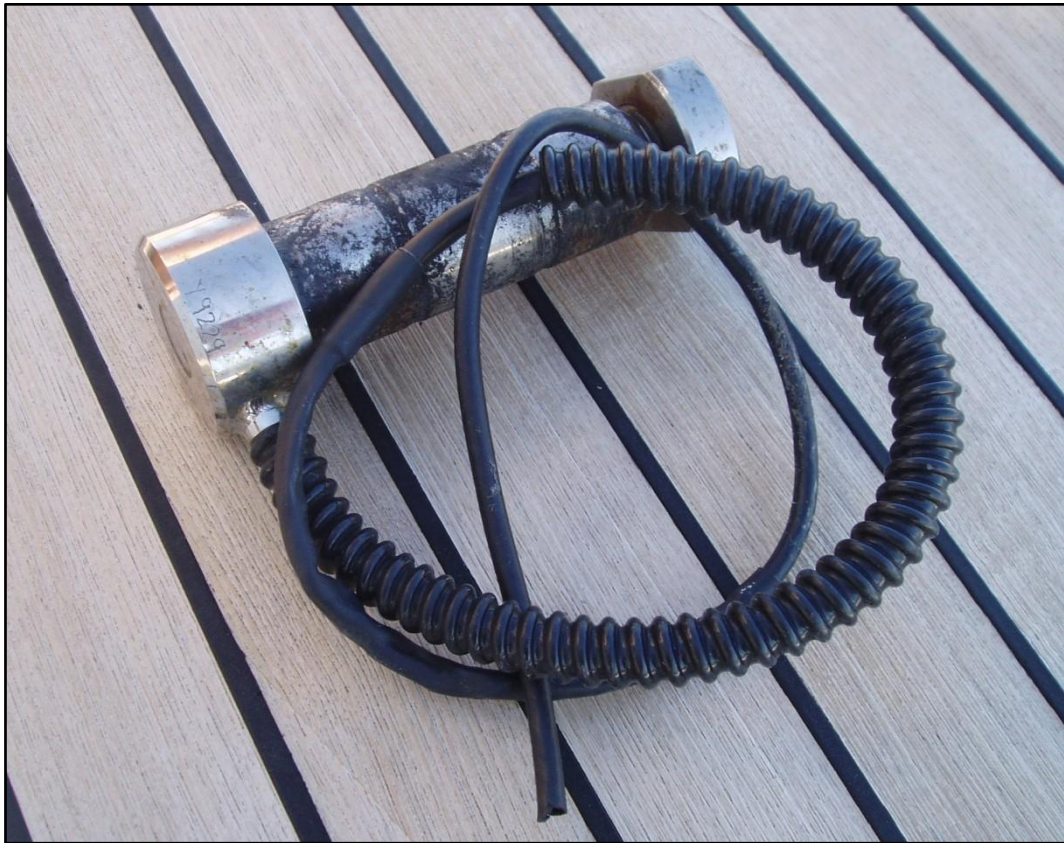
Jauge de contrainte d'un hauban

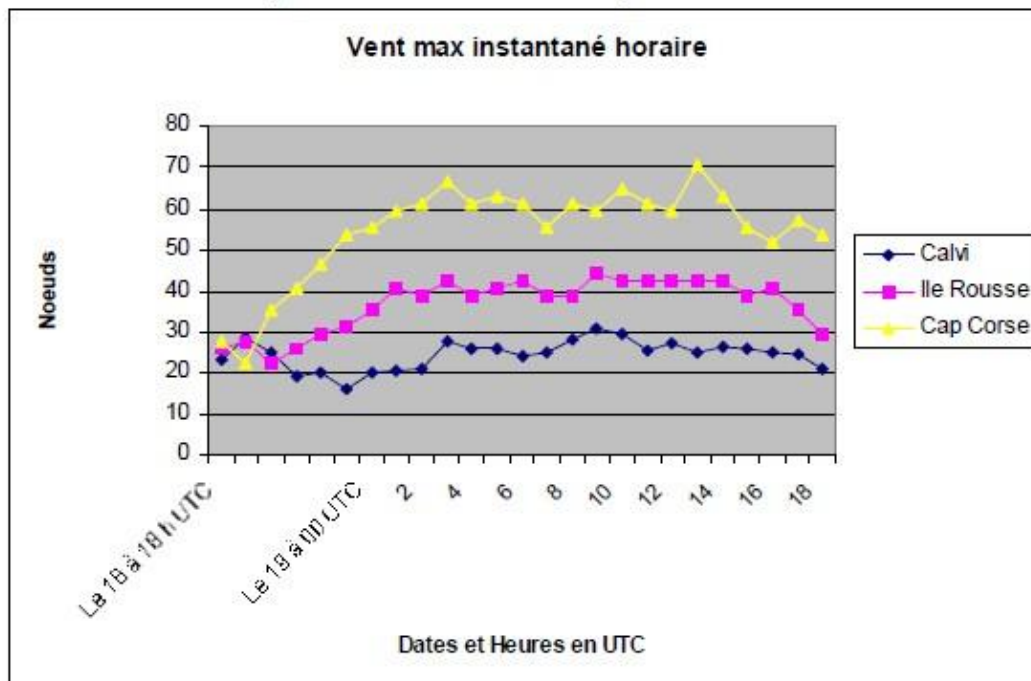
**Relevé des vents max instantanés horaires  
de la station de Calvi, des sémaphores de Ile Rousse et Cap Corse  
du 18 juin 2011 à 18 h UTC au 19 juin 2011 à 18 UTC**

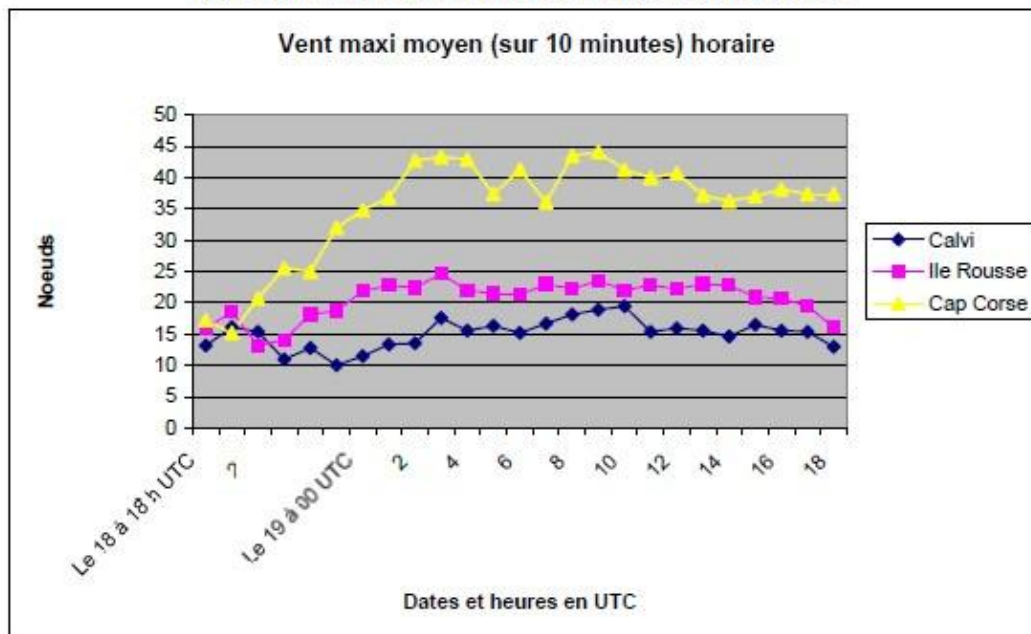
**Relevé des vents max moyens horaires sur 10 minutes  
de la station de Calvi, des sémaphores de Ile Rousse et Cap Corse  
du 18 juin 2011 à 18 h UTC au 19 juin 2011 à 18 UTC**
