Administration des enquêtes techniques

Rapport de synthèse

Accidents mortels de la circulation sur les voies publiques

Année 2019

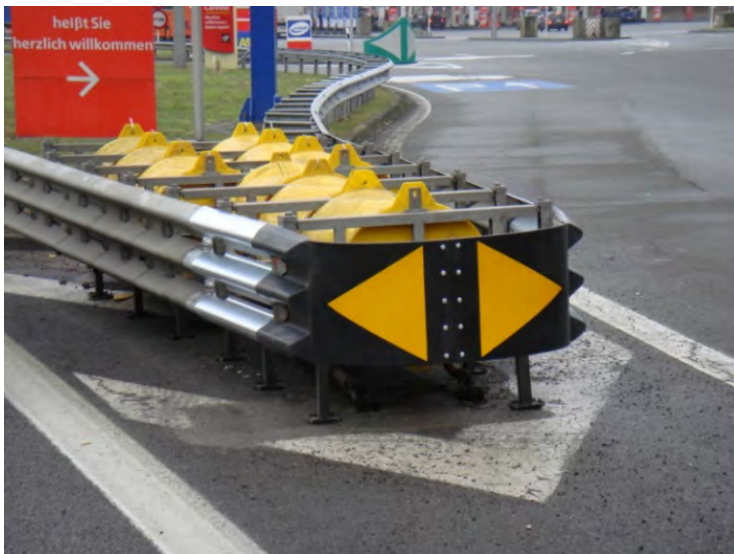
Figure 1 : Atténuateur de choc fixe¹³

Le dimensionnement de l'atténuateur est à adapter en fonction de la vitesse limite autorisée et, partant, de l'énergie cinétique qu'un véhicule peut avoir. La norme EN 1317-3 porte sur les différentes classes de performance, les critères d'acceptations des essais de choc et les méthodes d'essai pour les atténuateurs de choc.

L'installation d'atténuateurs de choc devant un obstacle rigide pourrait réduire les risques de blessures en cas d'accident.

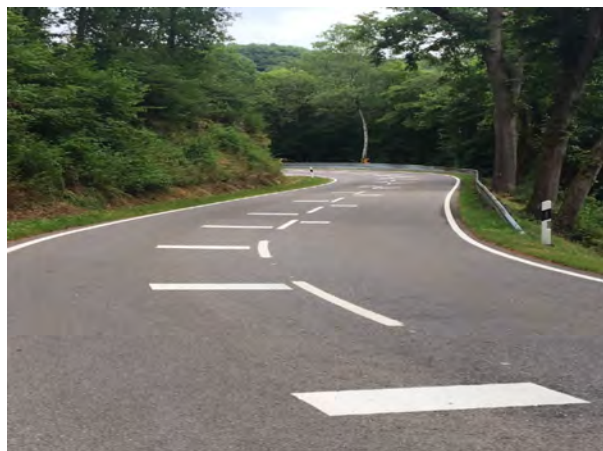
Figure 3 : Marquage spécifique additionnel¹⁶

L'objectif du marquage additionnel est d'inciter les motocyclistes à adopter une trajectoire de sécurité dans les virages, en restant dans la zone verte. Les marquages ont été réalisés sur la N25 entre Wiltz et Kautenbach ainsi que sur le CR342 entre Rodershausen et le carrefour avec la N7.
