LE GOUVERNEMENT
DU GRAND-DUCHÉ DE LUXEMBOURG
Ministère de la Mobilité
et des Travaux publics

Rapport de synthèse

Accidents mortels de la circulation sur les voies publiques

Année 2019

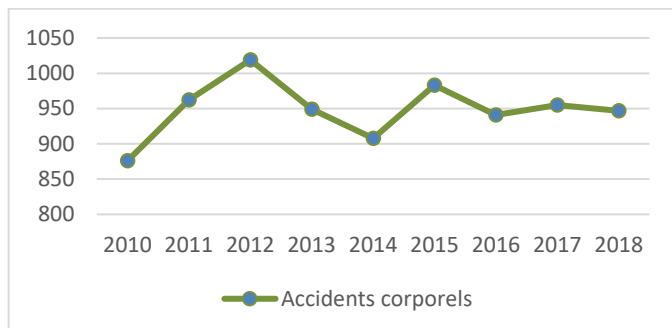
Table 1 : Accidents corporels⁴

En analysant le nombre annuel d'accidents corporels de 2010 à 2018 (Table 1), on constate que la variation d'une année à l'autre peut atteindre jusqu'à 10%, alors que le nombre d'accidents mortels et de tués (Table 2) est relativement stable et oscille entre 3% et 4% des accidents corporels, avec une pointe excédant les 4% en 2013.

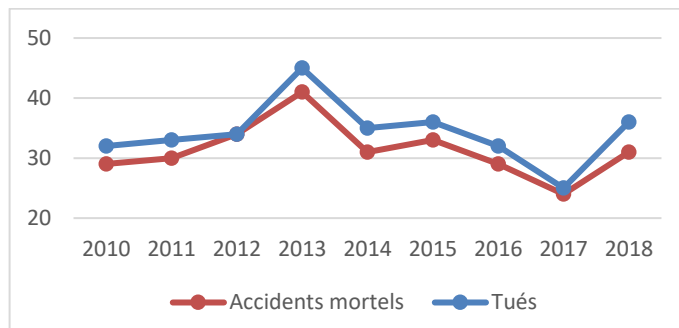
Table 2 : Accidents mortels⁴

Le nombre statistiquement faible d'accidents mortels et de tués a pour conséquence que chaque accident et chaque victime décédée y prennent une proportion importante. Ainsi, un accident impliquant plus d'une victime décédée peut à lui seul augmenter significativement le nombre de tués par rapport à l'échantillon annuel. Au final, peu d'accidents avec plusieurs victimes décédées peuvent engendrer une variabilité statistique annuelle importante.

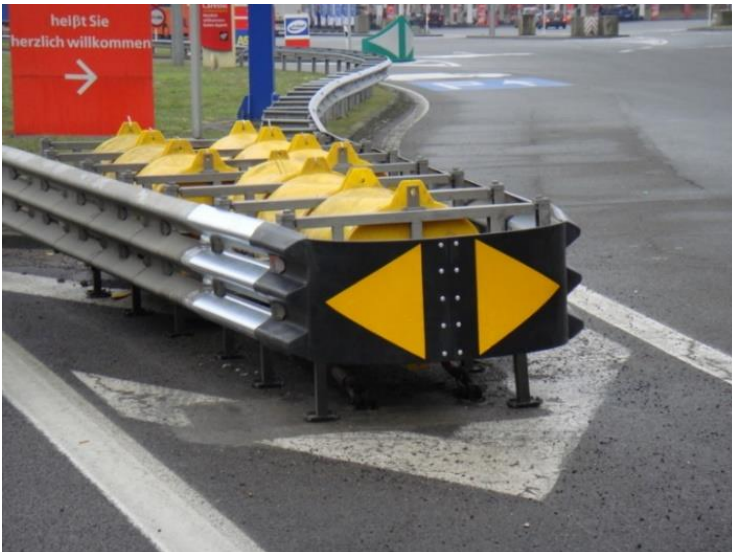
Figure 1 : Atténuateur de choc fixe¹³

Le dimensionnement de l'atténuateur est à adapter en fonction de la vitesse limite autorisée et, partant, de l'énergie cinétique qu'un véhicule peut avoir. La norme EN 1317-3 porte sur les différentes classes de performance, les critères d'acceptations des essais de choc et les méthodes d'essai pour les atténuateurs de choc.

L'installation d'atténuateurs de choc devant un obstacle rigide pourrait réduire les risques de blessures en cas d'accident.

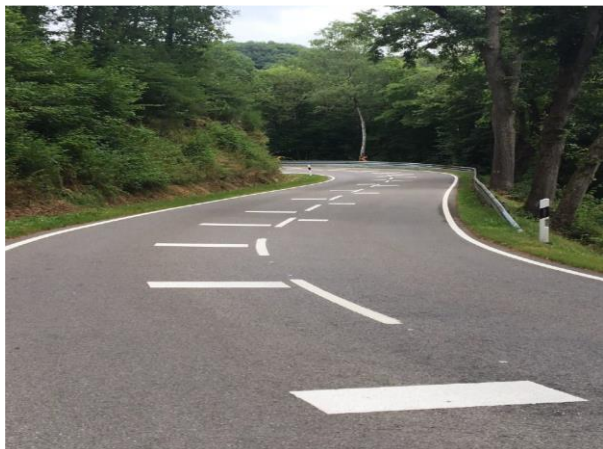
Figure 3 : Marquage spécifique additionnel¹⁶

L'objectif du marquage additionnel est d'inciter les motocyclistes à adopter une trajectoire de sécurité dans les virages, en restant dans la zone verte. Les marquages ont été réalisés sur la N25 entre Wiltz et Kautenbach ainsi que sur le CR342 entre Rodershausen et le carrefour avec la N7.

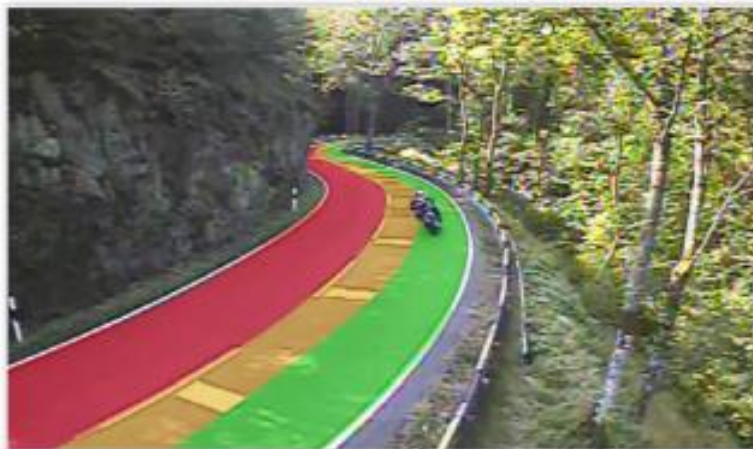
Figure 4: Schéma des trois zones de circulation¹⁶

- la zone rouge où une collision avec un véhicule venant en sens inverse est fort probable,
- la zone orange avec un risque potentiel moins élevé,
- la zone verte qui marque la zone de sécurité.
