Rapport de synthèse

Accidents mortels de la circulation sur les voies publiques

Année 2020

Rapport N° AET/TR-2021/01

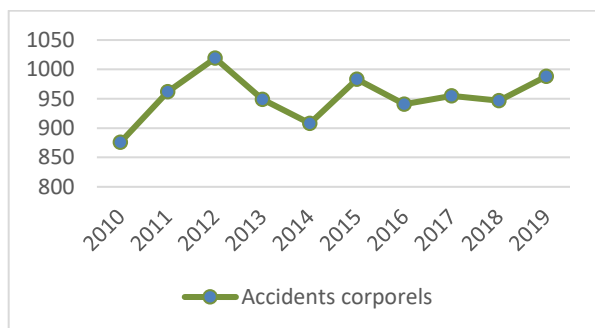
En analysant le nombre annuel d'accidents corporels de 2010 à 2019 (Table 1), on constate que la variation d'une année à l'autre peut atteindre jusqu'à 10%, alors que le nombre d'accidents mortels et de tués (Table 2) est relativement stable et oscille entre 2% et 4% des accidents corporels, avec une pointe excédant les 4% en 2013.

Table 1 : Accidents corporels⁴

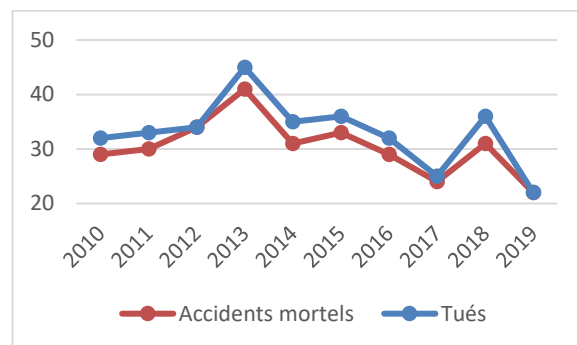
Table 2 : Accidents mortels⁴

Le nombre statistiquement faible d'accidents mortels et de tués a pour conséquence que chaque accident et chaque victime décédée y prennent une proportion importante. Ainsi, un accident impliquant plus d'une victime décédée peut à lui seul augmenter significativement le nombre de tués par rapport à l'échantillon annuel. Au final, peu d'accidents avec plusieurs victimes décédées peuvent engendrer une variabilité statistique annuelle importante.

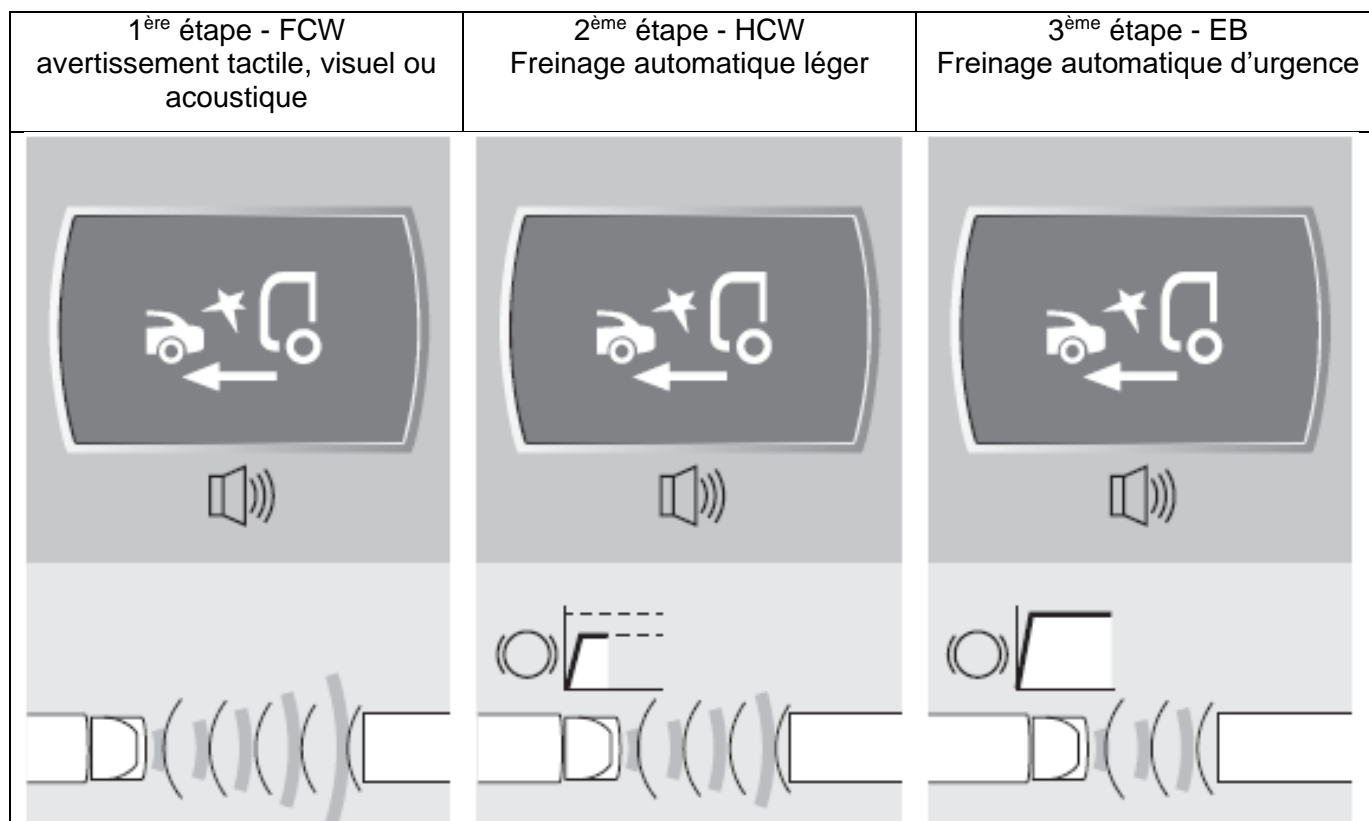
Lors de la première étape FCW, un avertissement tactile, visuel ou acoustique prévient le conducteur d'un risque de collision. Si le système ne détecte pas de réaction du conducteur et si le risque de collision persiste, la deuxième étape HCW est déclenchée. En complément des avertissements de la première étape, le freinage est activé automatiquement et le camion est décéléré. Si ces deux étapes n'ont pas fait réagir le conducteur et qu'il y a toujours risque de collision, un freinage d'urgence (EB) est déclenché afin d'éviter une collision avec des objets mobiles ou arrêtés ou de limiter les conséquences d'une telle collision. Lors de cette troisième étape, les feux de détresse sont activés.

Figure 3 : Les trois étapes d'aide du système AEBS²⁰

La réglementation prévoit la possibilité d'une désactivation manuelle du système AEBS. Les quatre constructeurs faisant objet de cette analyse ont équipé leurs camions d'un tel moyen de désactivation. Les constructeurs DAF, Iveco et Scania ont installé un interrupteur spécifique pour la mise en marche et l'arrêt de l'AEBS, alors que Mercedes a intégré cette fonction dans un menu du tableau de bord.

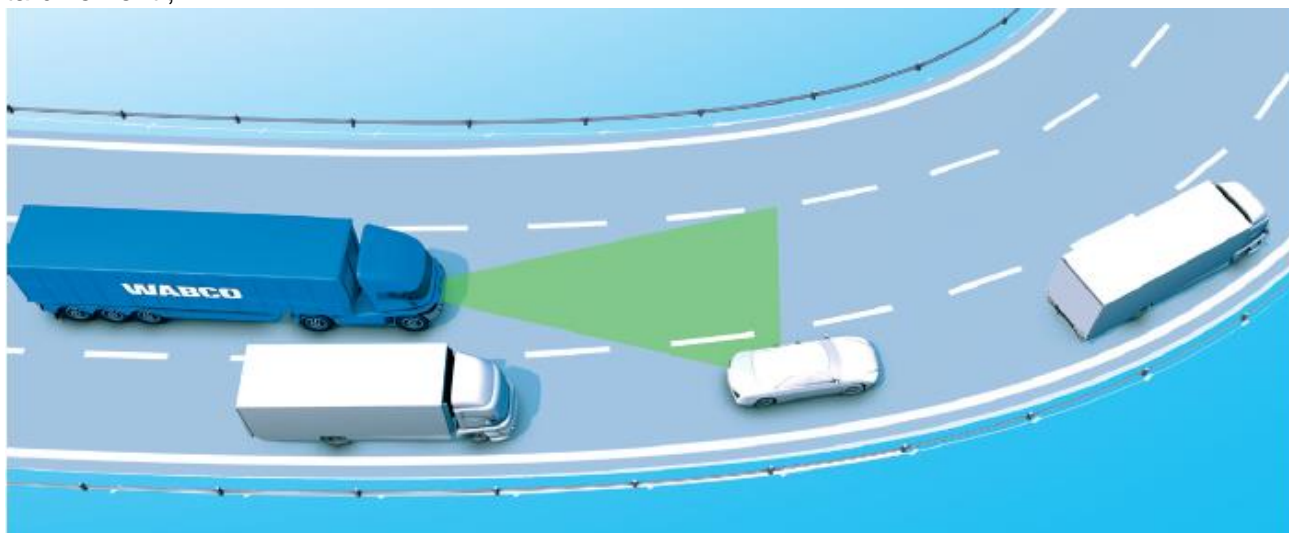
Dans un virage, tout comme avant et après un virage, le capteur AEBS/ACC²³ peut avoir du mal à identifier des objets précédant le véhicule. Le véhicule risque de freiner imprévue ou trop tardivement ;

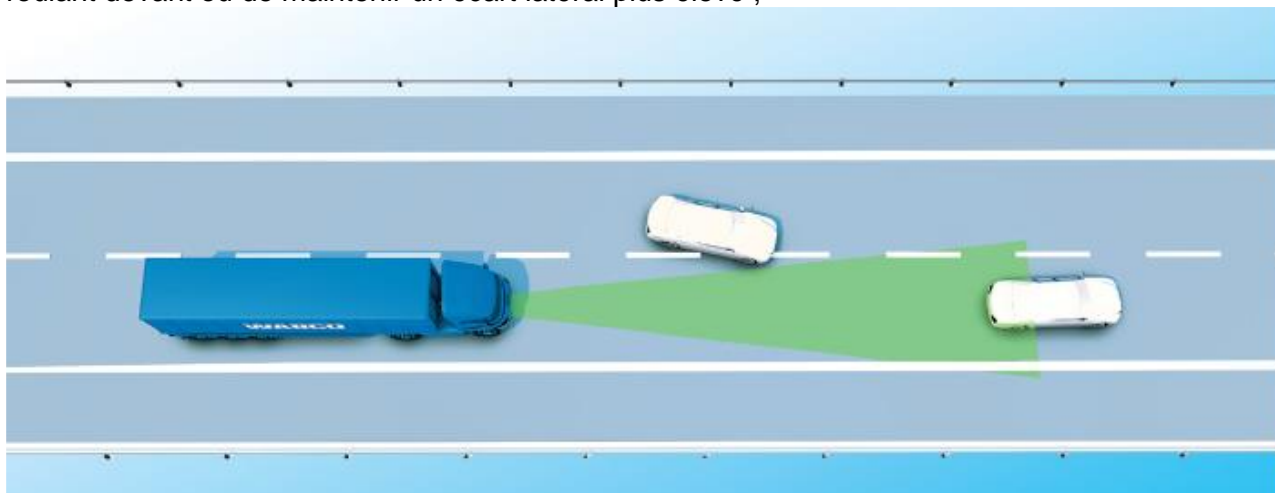
Dans ce cas, il convient d'utiliser le frein de service afin d'augmenter la distance avec le véhicule roulant devant ou de maintenir un écart latéral plus élevé ;

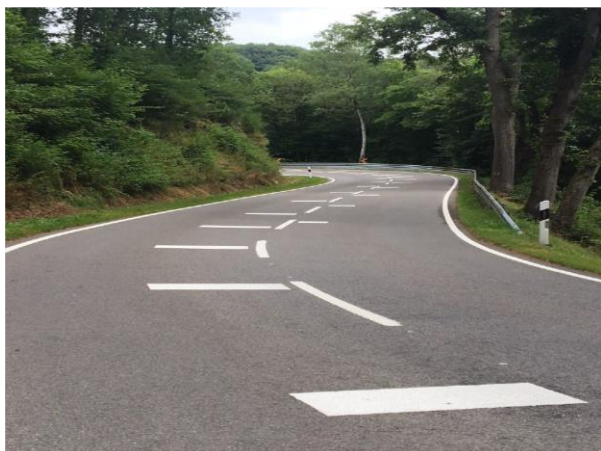
Figure 4 : Marquage spécifique additionnel²⁵

L'objectif du marquage additionnel est d'inciter les motocyclistes à adopter une trajectoire de sécurité dans les virages, en restant dans la zone verte. Les marquages ont été réalisés sur la N25 entre Wiltz et Kautenbach ainsi que sur le CR342 entre Rodershausen et le carrefour avec la N7.

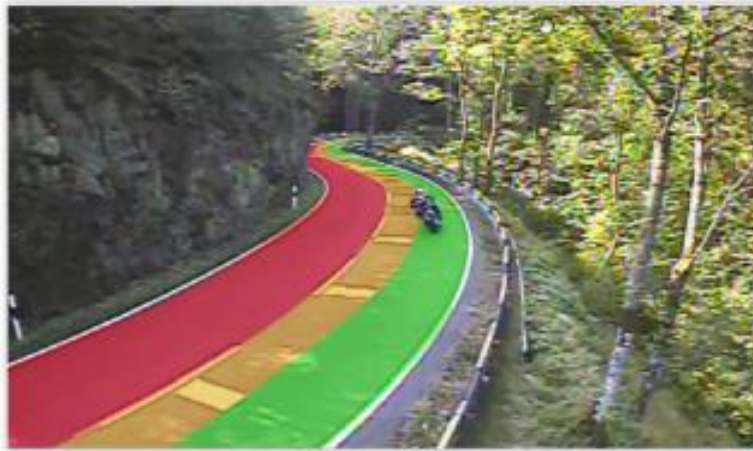
- la zone rouge où une collision avec un véhicule venant en sens inverse est fort probable,
- la zone orange avec un risque potentiel moins élevé,
- la zone verte qui marque la zone de sécurité.

Figure 5 : Schéma des trois zones de circulation²⁵
