Administration des enquêtes techniques

## Rapport de synthèse

# Accidents mortels de la circulation sur les voies publiques

**Rapport N° AET/TR-2023/01**

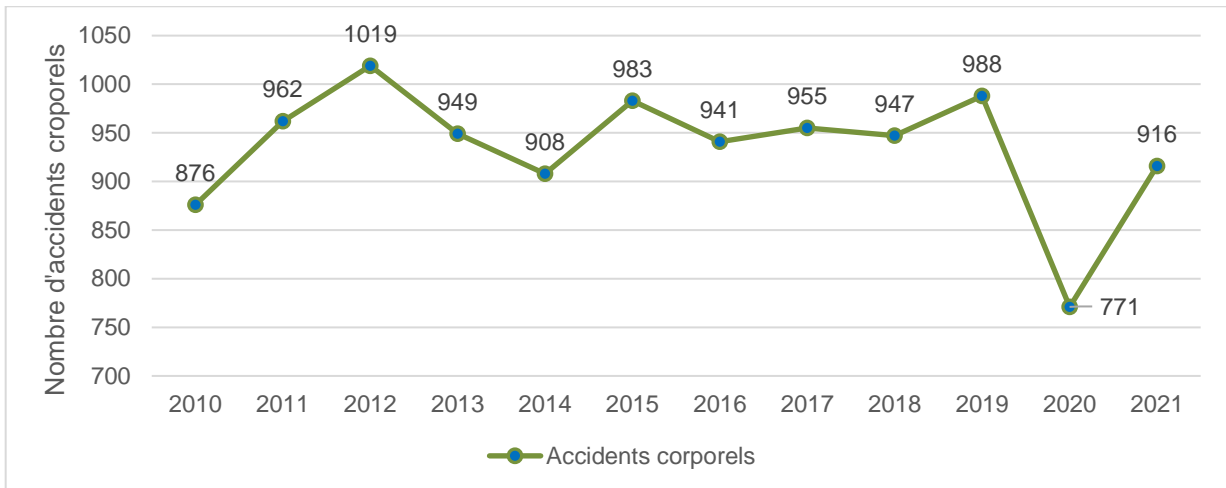
Table 1-7 : Accidents corporels (Source : STATEC, Police grand-ducale)

En analysant le nombre annuel d'accidents corporels de 2010 à 2021 (Table 1-7), on constate que la variation d'une année à l'autre peut dépasser 20%, alors que le nombre d'accidents mortels et de tués (Table 1-8) est relativement stable et oscille entre 2% et 4% des accidents corporels, avec une pointe excédant les 4% en 2013.
