Rapport de synthèse

Accidents mortels de la circulation sur les voies publiques

Année 2023

Rapport N° AET/TR-2024/01

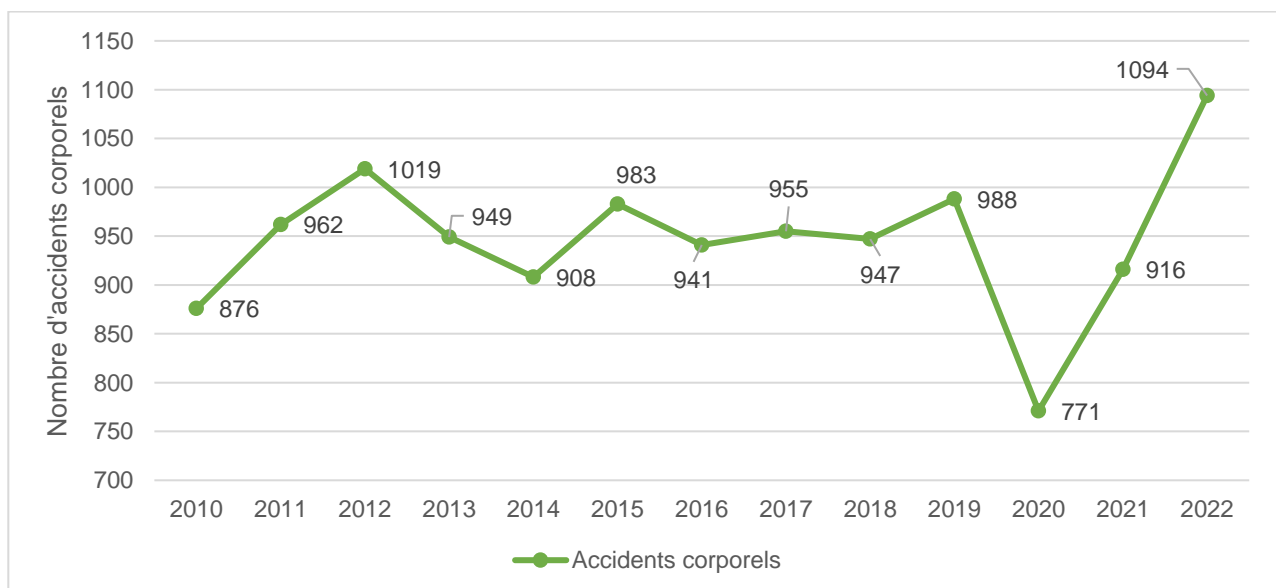
Figure 1-1 : Accidents corporels (Source : STATEC, Police grand-ducale)

En analysant le nombre annuel d'accidents corporels de 2010 à 2022 (Figure 1-1), on constate que la variation d'une année à l'autre peut dépasser 20%, alors que le nombre d'accidents mortels et de tués (Figure 1-2) est relativement stable et oscille entre 2% et 4% des accidents corporels, avec une pointe excédant les 4% en 2013.

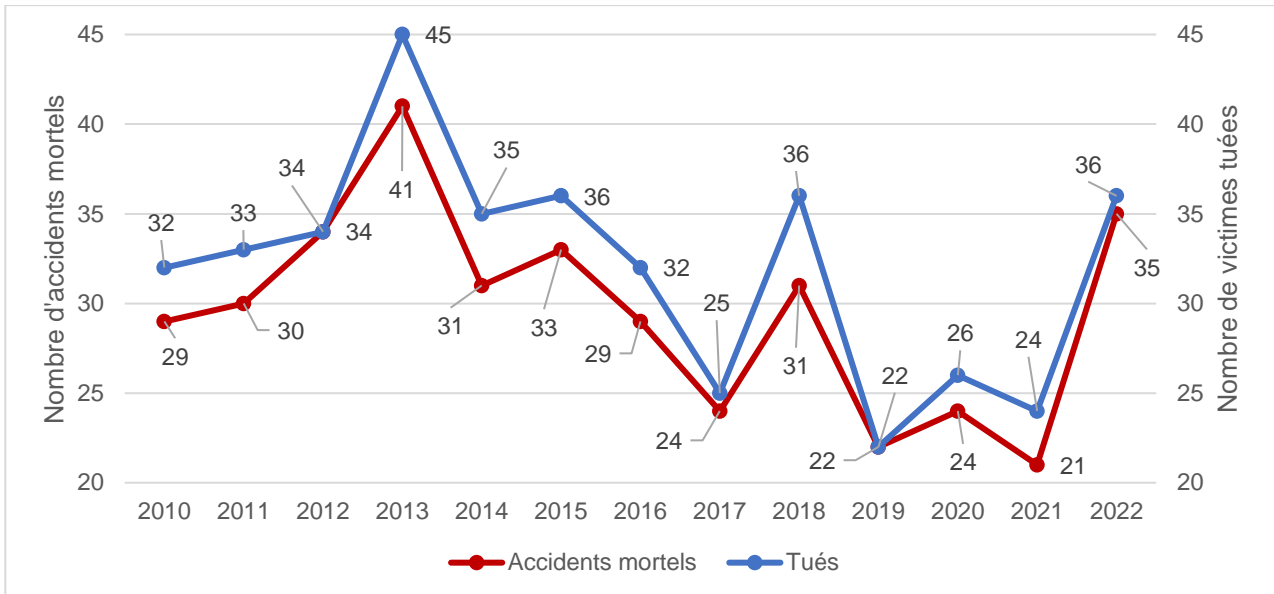
Figure 1-2 : Accidents mortels (Source : STATEC, Police grand-ducale)

Le nombre statistiquement faible d'accidents mortels et de tués a pour conséquence que chaque accident et chaque victime décédée y prennent une proportion importante. Ainsi, un accident impliquant plus d'une victime décédée peut à lui seul augmenter significativement le nombre de tués par rapport à l'échantillon annuel. Au final, peu d'accidents avec plusieurs victimes décédées peuvent engendrer une variabilité statistique annuelle importante.

À titre d'exemple, en 2018 deux accidents, impliquant chacun une voiture, ont provoqué la mort de sept personnes. Ces accidents représentent 7,4% des accidents mortels considérés par l'AET en 2018 et 21,9% des tués. Sur la période analysée on peut comptabiliser en moyenne 11 tués pour 10 accidents mortels, alors que pour 2018 le taux était de 12 tués pour 10 accidents (ce qui équivaut à une augmentation de presque 10%). On peut conclure que la faible taille des échantillons analysés ne permet pas d'établir de tendance.

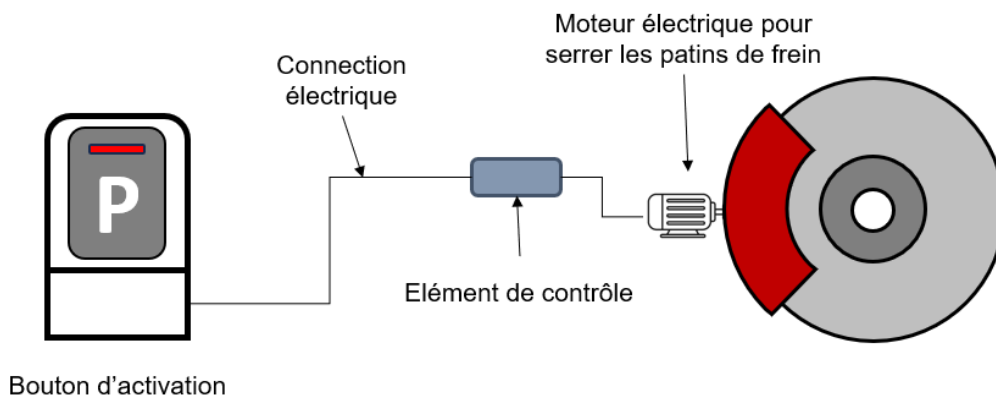
Figure 4-2 : Schéma simplifié d'un frein de sécurité électronique (Source : AET)

Le frein de stationnement électronique (EPB, pour "Electronic Parking Brake") a vu son utilisation s'accroître depuis bien plus d'une décennie et se trouve aujourd'hui dans la plupart des véhicules neufs en raison de son confort d'utilisation et de son faible encombrement par rapport à un système de frein à main mécanique traditionnel. Un autre avantage est que ce type de frein peut intégrer dans sa logique de fonctionnement d'autres systèmes électroniques du véhicule⁹, ce qui permettrait dès lors d'offrir une meilleure sécurité lors d'une utilisation dans un véhicule en marche. Les composants mécaniques d'un système traditionnel (levier ou poignée reliée à des câbles) sont remplacés par des composants électroniques pour actionner le frein de stationnement. L'EPB peut aussi être activé automatiquement dès qu'on stationne et éteint le véhicule. Un schéma simplifié est représenté dans la Figure 4-2.

Le règlement susmentionné définit également les exigences spécifiques suivantes pour l'EPB :

- il doit être conçu pour fonctionner de manière fiable dans toutes les conditions normales d'utilisation et doit être capable de maintenir le véhicule à l'arrêt en toute sécurité sur une pente,
- en cas de défaillance du système, des mesures doivent être en place pour assurer que le frein de stationnement peut toujours être appliqué (par exemple, une réserve d'énergie suffisante pour garantir le fonctionnement des freins),
- les véhicules équipés d'EPB doivent avoir des indicateurs visuels et/ou sonores pour informer le conducteur de l'état du frein de stationnement (activé ou désactivé) et des éventuelles défaillances du système.
