## Rapport de synthèse

# Accidents mortels de la circulation sur les voies publiques

## Année 2024

**Rapport N° AET/TR-2025/01**

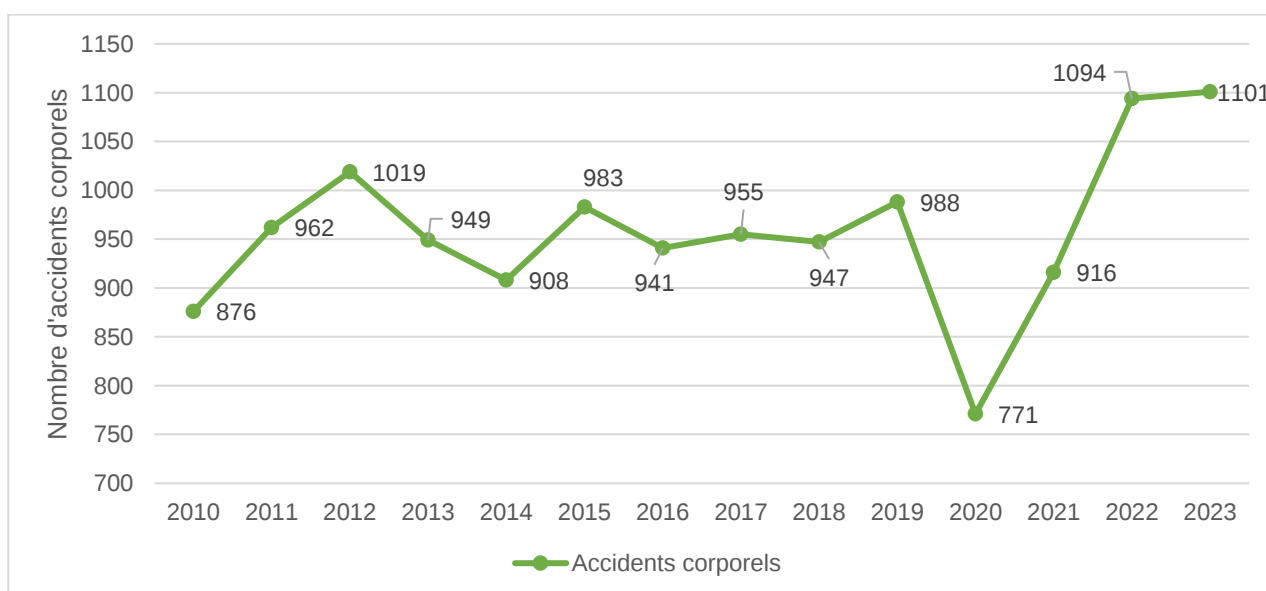
En analysant le nombre annuel d'accidents corporels de 2010 à 2023 (Figure 1-1), on constate que la variation d'une année à l'autre peut dépasser 20%, alors que le nombre d'accidents mortels et de tués (Figure 1-2) est relativement stable et oscille entre 2% et 4% des accidents corporels, avec une pointe excédant les 4% en 2013.

Figure 1-1 : Accidents corporels (Source : STATEC, Police grand-ducale)
