RAPPORT FINAL RÉVISÉ

Accident survenu le 6 novembre 2002
à Luxembourg
au Fokker 27 Mk050 de Luxair
immatriculé LX-LGB

RAPPORT RÉVISÉ: JUILLET 2009

Rapport N° AET-2009/AC-01

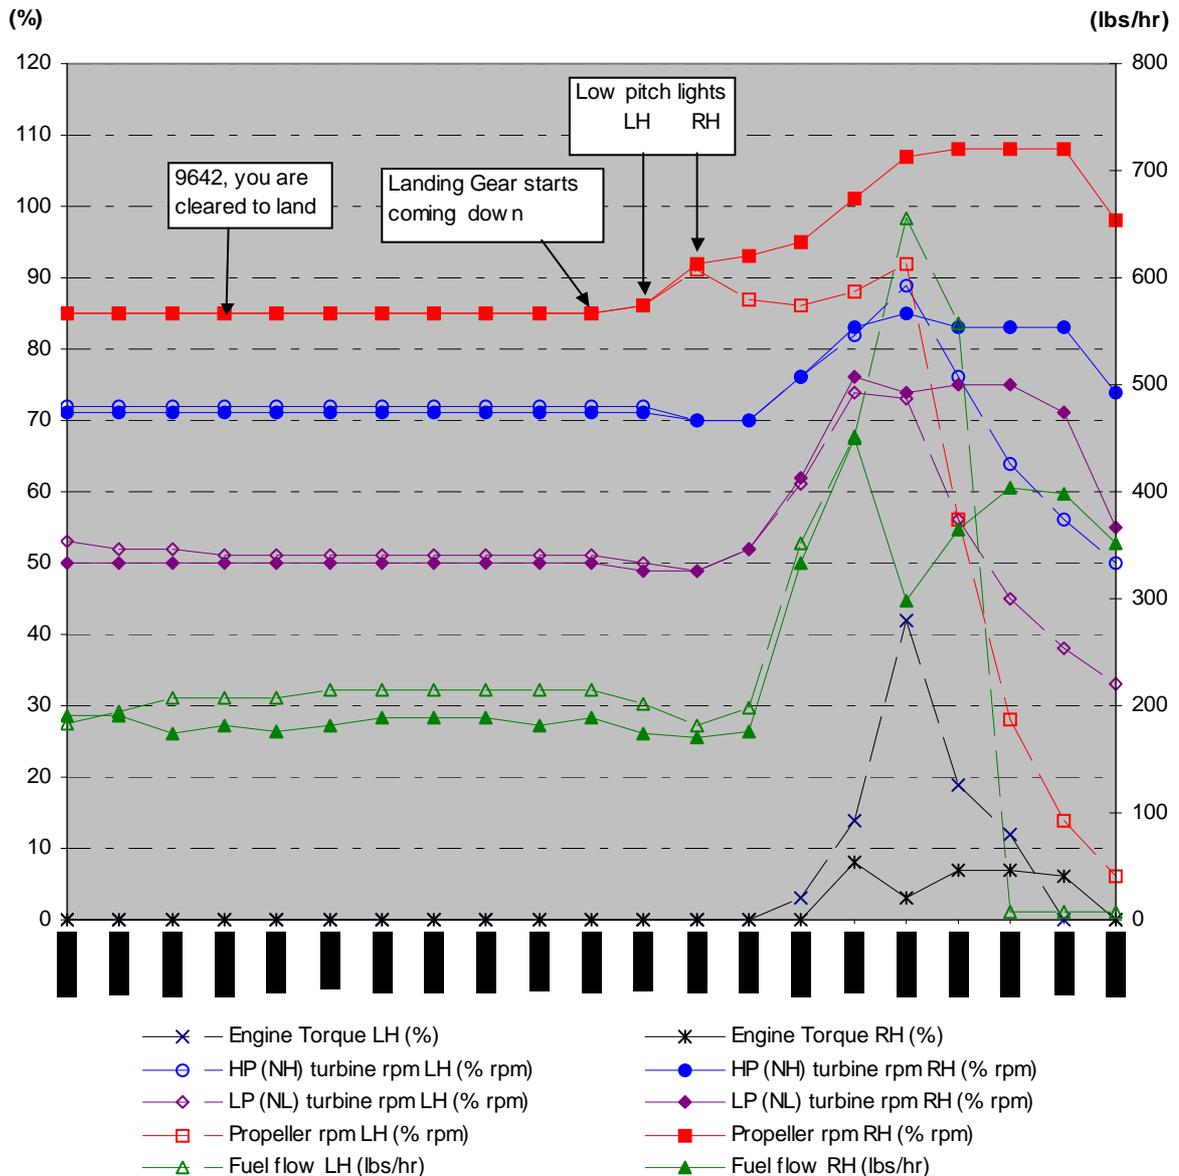
Selon le constructeur des moteurs, la valeur HP (NH) pour le régime «flight idle» en vol est de 74%. «Flight idle» correspond à un couple zéro, ce qu'on retrouve dans les paramètres enregistrés. On peut constater que les moteurs ne sont jamais stabilisés sur ces valeurs.

En analysant toutes les données des vols enregistrés au DFDR (19 approches disponibles), on retrouve cette valeur HP de 74% pour tous les vols où les moteurs sont au «flight idle» avec un couple zéro.

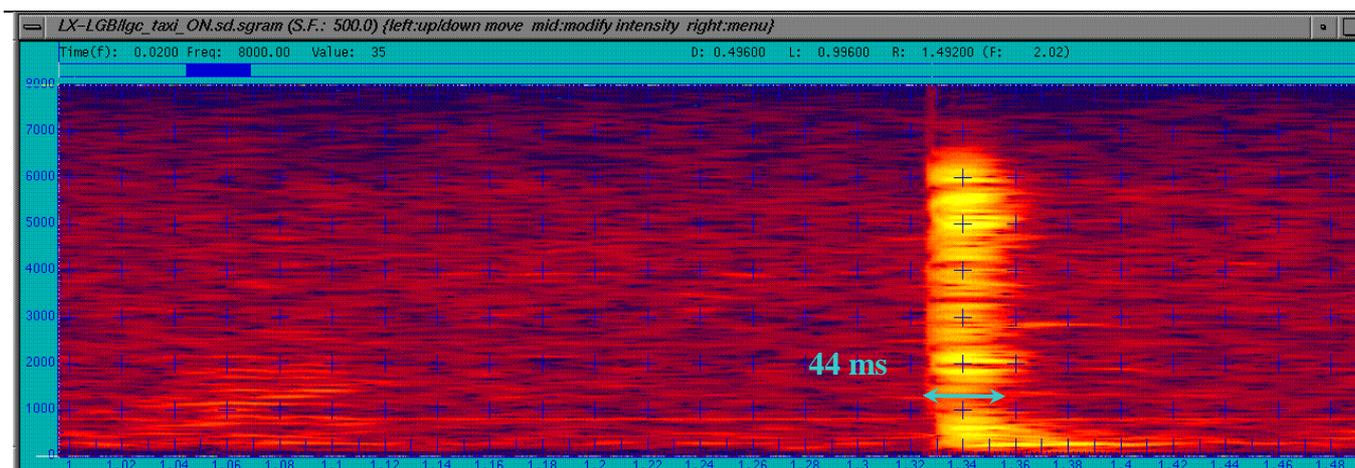
Fig. 4: Représentation Temps-Fréquence du bruit généré. **Time – Frequency representation of the generated noise.**

La figure ci-dessus représente le bruit enregistré sur le CVR de l'accident et transcrit comme l'activation des taxi lights. La figure suivante représente un enregistrement du bruit généré par l'activation des taxi lights lors des essais au sol.

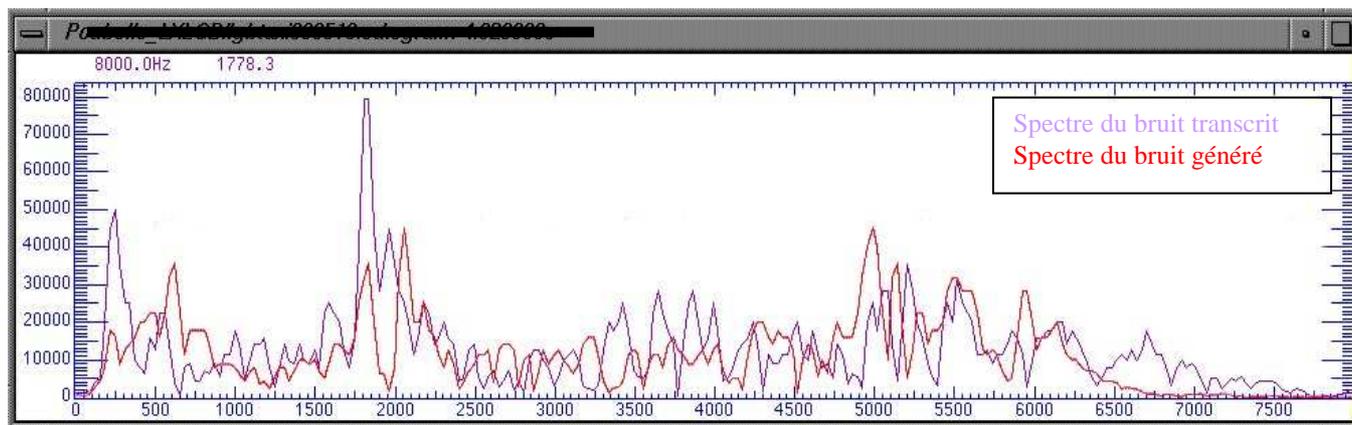
Fig. 5: Comparaison des composantes fréquentielles des bruits transcrit (en mauve) et généré (en rouge). Spectrum comparison between the transcribed noise (in mauve) and the generated noise (in red)

On retrouve les mêmes composantes fréquentielles, notamment aux basses fréquences et autour de **2000** et **5000** Hz.

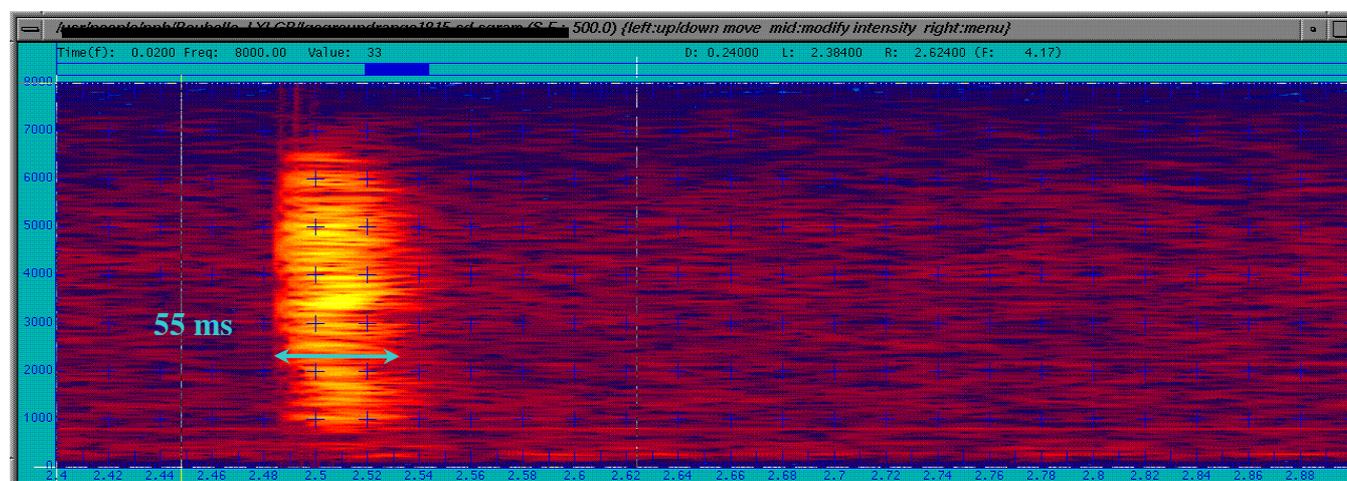
Fig. 11: Représentation Temps-Fréquence du bruit généré. Time – Frequency representation of the generated noise.

La figure ci-dessus représente le bruit du déplacement des *Ground Range Selector* dans le domaine temps - fréquence dans le cas où les deux leviers sont soulevés simultanément afin de retrouver une forme semblable à celle obtenue avec le bruit transcrit.

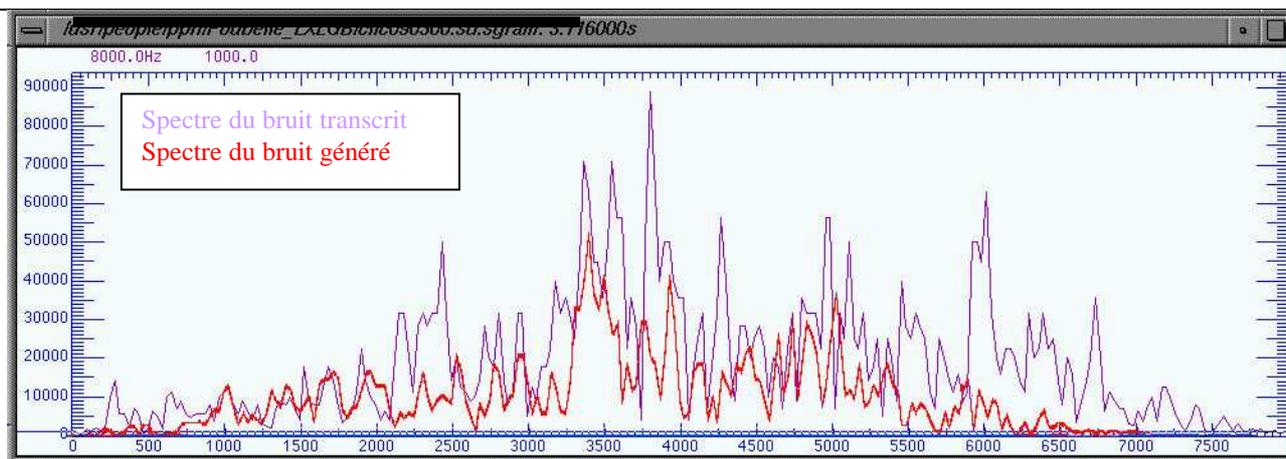
Fig. 12: Comparaison des composantes fréquentielles des bruits transcrit (en mauve) et généré (en rouge). **Spectrum comparison between the transcribed noise (in mauve) and the generated noise (in red)**

La figure ci-dessus est une superposition des représentations fréquentielles du bruit transcrit et du bruit généré. Les intensités du spectre du bruit transcrit apparaissent logiquement supérieures à celles du bruit généré (voir paragraphe **3.2 Environnement sonore / Acoustic environment**).

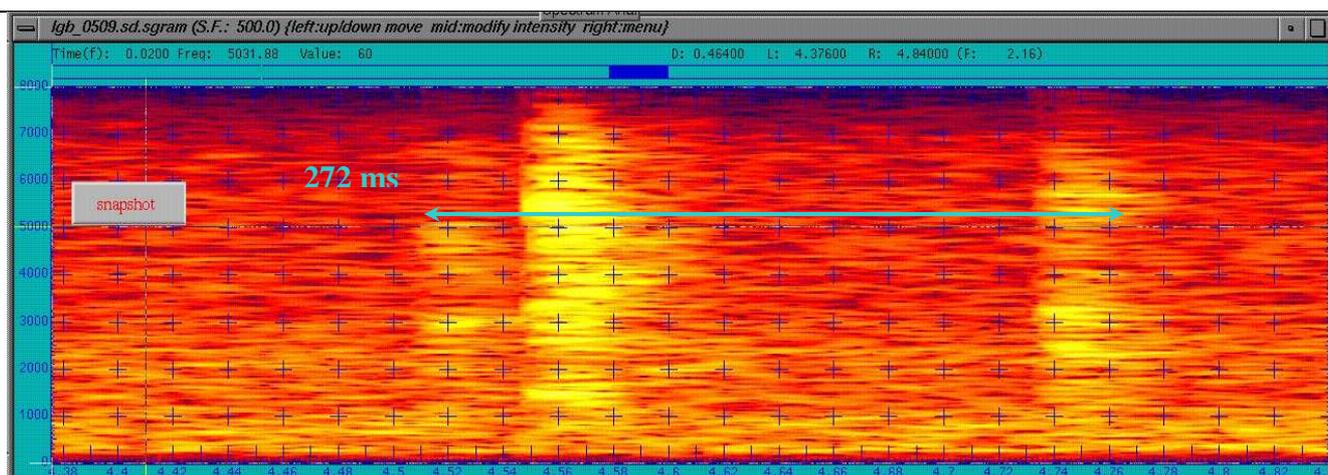
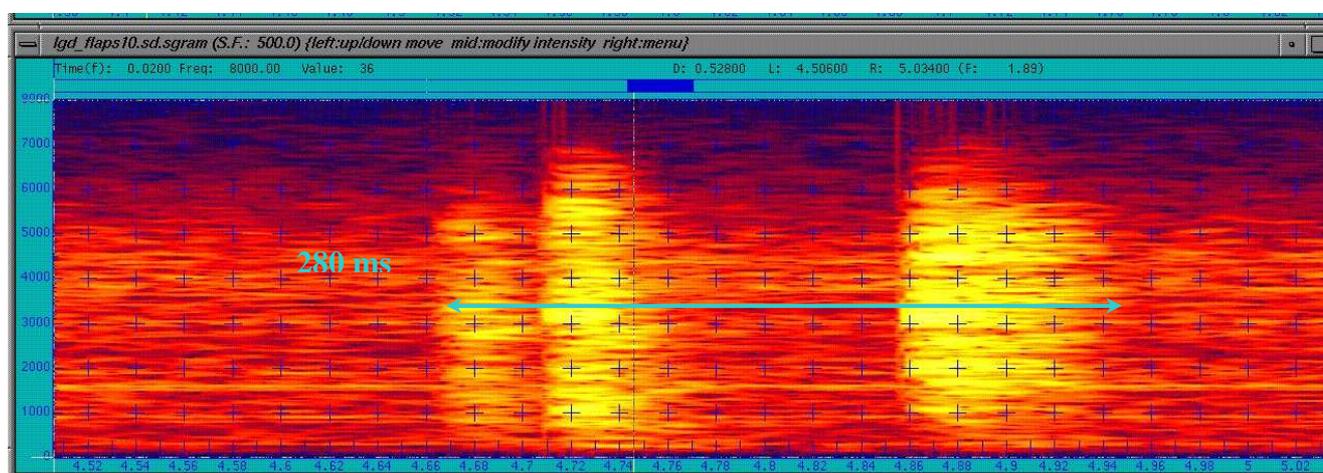
Fig. 13: Représentation Temps – Fréquence du bruit transcrit. Time – Frequency representation of the transcribed noise.

Fig. 14: Représentation Temps-Fréquence du bruit généré. Time – Frequency representation of the generated noise.

The preceding figures illustrate the similarities between the two noises, where the same signature shape and rates are found.

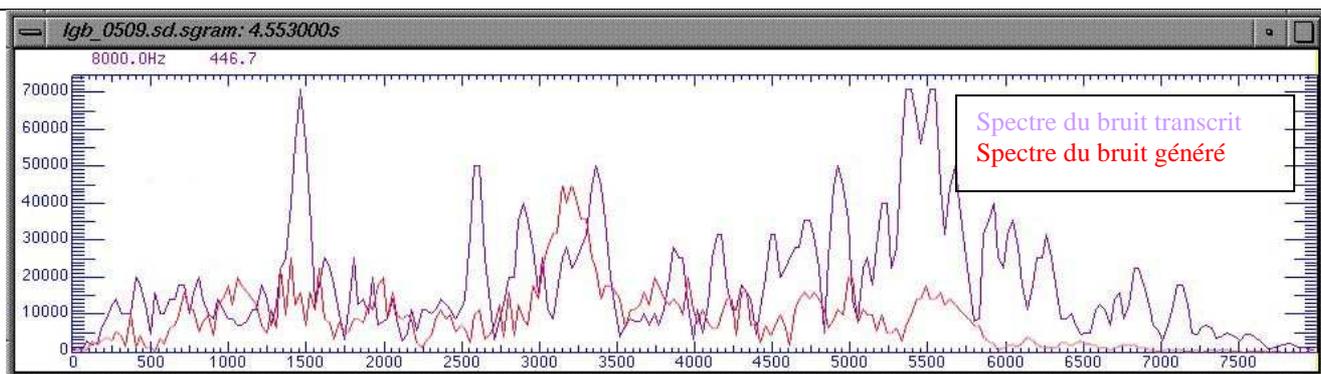
Fig. 15: Comparaison des composantes fréquentielles des bruits transcrit (en mauve) et généré (en rouge). **Spectrum comparison between the transcribed noise (in mauve) and the generated noise (in red)**

Bien que moins évidents, les résultats de la figure ci-dessus permettent de retrouver les points communs entre les deux bruits, notamment autour de **3250, 3800, 5000 et 5500 Hz**.

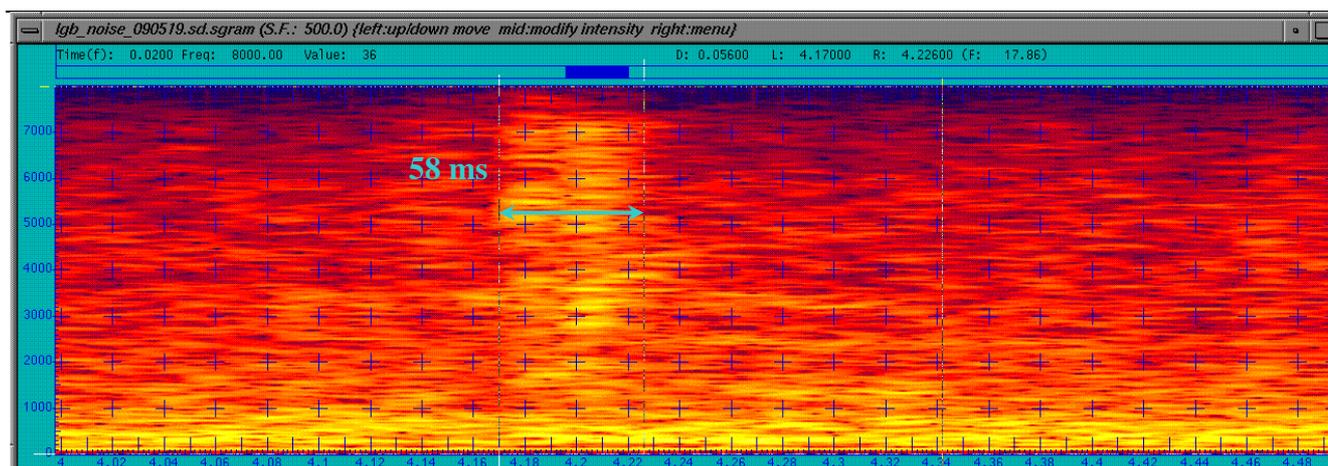
Fig. 16: *Représentation Temps - Fréquence du bruit à identifier). Time Frequency representation of the noise to be identified.*

Ce bruit peut se décomposer temporellement en deux parties correspondant à deux « clics » distincts mais très rapprochés. Sa durée totale est de **58 ms**.

This noise can be decomposed temporally in two parts corresponding with two separate but adjacent noises. Its total duration is 58 ms.

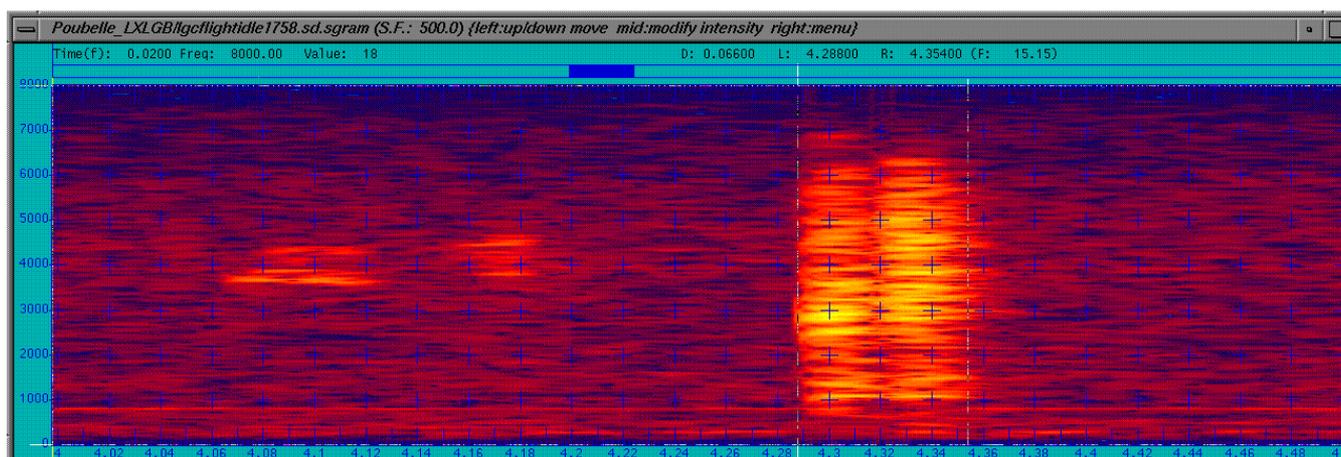
Fig. 17: *Représentation Temps - Fréquence du mouvement de la manette des gaz mise en position « Flight Idle ». Time Frequency representation of the operation of the throttle moved to « Flight Idle » position.*

La figure ci-dessus correspond à la manipulation des manettes des gaz sur le Fokker 50 immatriculé LX-LGC. Ces manettes étant en position *Ground Idle*, elles sont ramenées en position *Flight Idle*. On retrouve ici cette décomposition en deux clics distincts. La durée totale de ce bruit est de **70 ms**.

The above figure corresponds to the movement of the thrust levers on the Fokker 50 registered LX-LGC. The thrust levers were moved to the Flight Idle position from the Ground Idle position. The same two separate clicks can be seen. The total duration of this noise was 70 ms.

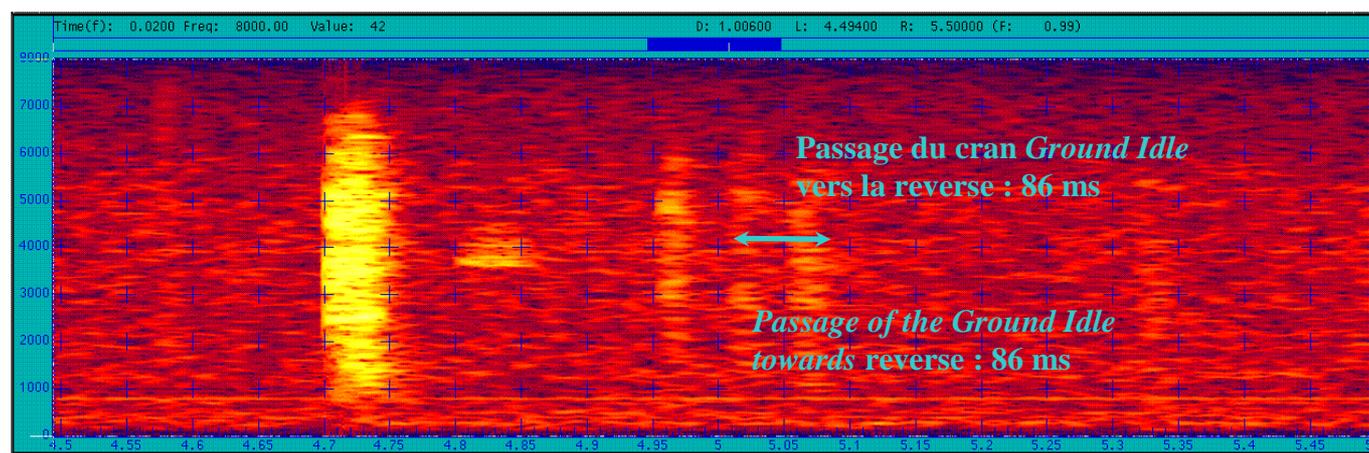
Fig. 19: Représentation Temps - Fréquence issue du mouvement de la manette des gaz mise en position « Reverse » depuis la position *Flight Idle*.
Time Frequency representation of the movement of the throttle from the Flight Idle position to the « Reverse » position.

La figure ci-dessus illustre tout le mouvement des manettes de gaz de la position *Flight Idle* à la position *Reverse*. Les flèches indiquent le passage du cran *Ground Idle*.

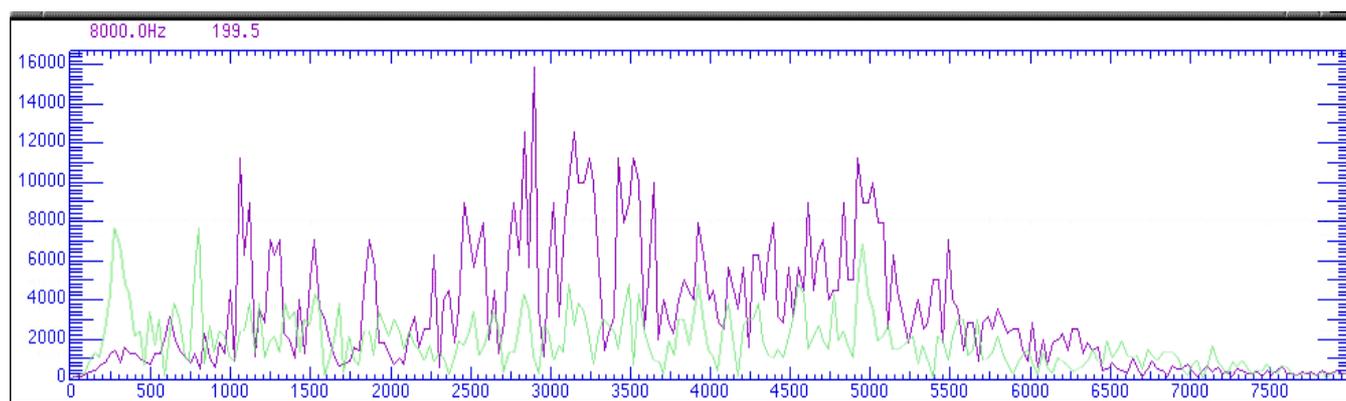
Fig. 21: Comparaison des composantes fréquentielles entre les manettes poussées en position Flight Idle (en mauve) et en reverse (en vert). **Spectrum comparison between the throttle set to Flight Idle position (in mauve) and Reverse position (in green)**

Les deux spectres présentent des caractéristiques générales proches ne permettant pas de distinguer les deux mouvements de manettes entre eux de manière systématique. Il convient donc de conclure que l'identification du bruit transcrit est **probablement celle d'un mouvement de manette, sans que l'on puisse conclure vers quelle position**. L'enregistrement DFDR montre une montée en régime des

The two spectra show similar general characteristics, which makes it impossible to make a positive distinction between the two different lever movements in a systematic manner. It can thus be concluded that the identification of the transcribed noise is probably that of a thrust lever movement, though no conclusion can be reached as to which position it was moved to. The DFDR recording shows an increase in engine RPM following this noise and the recorded parameter for the propeller pitch switches to "Low Pitch". This is consistent with the hypothesis of the Reverse mode of the propeller.

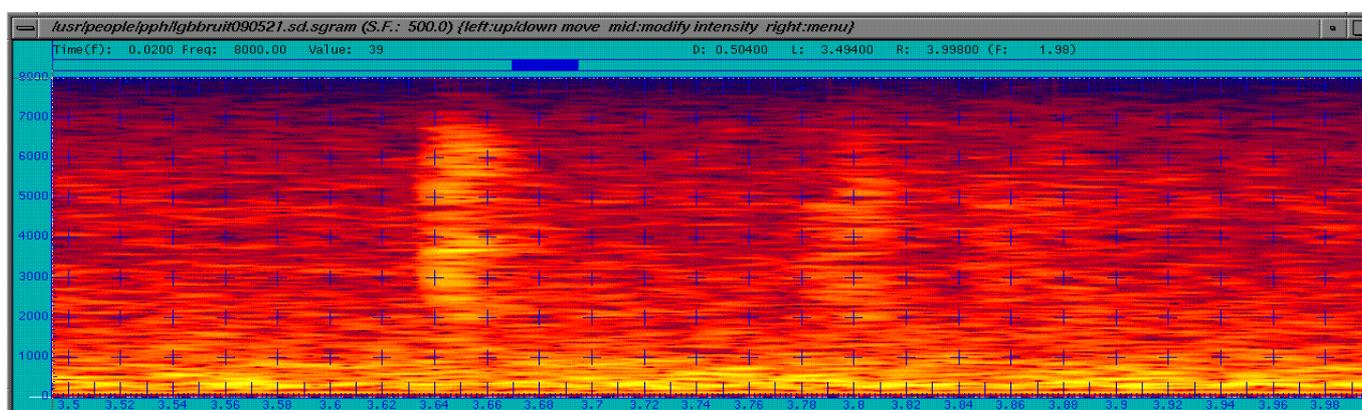
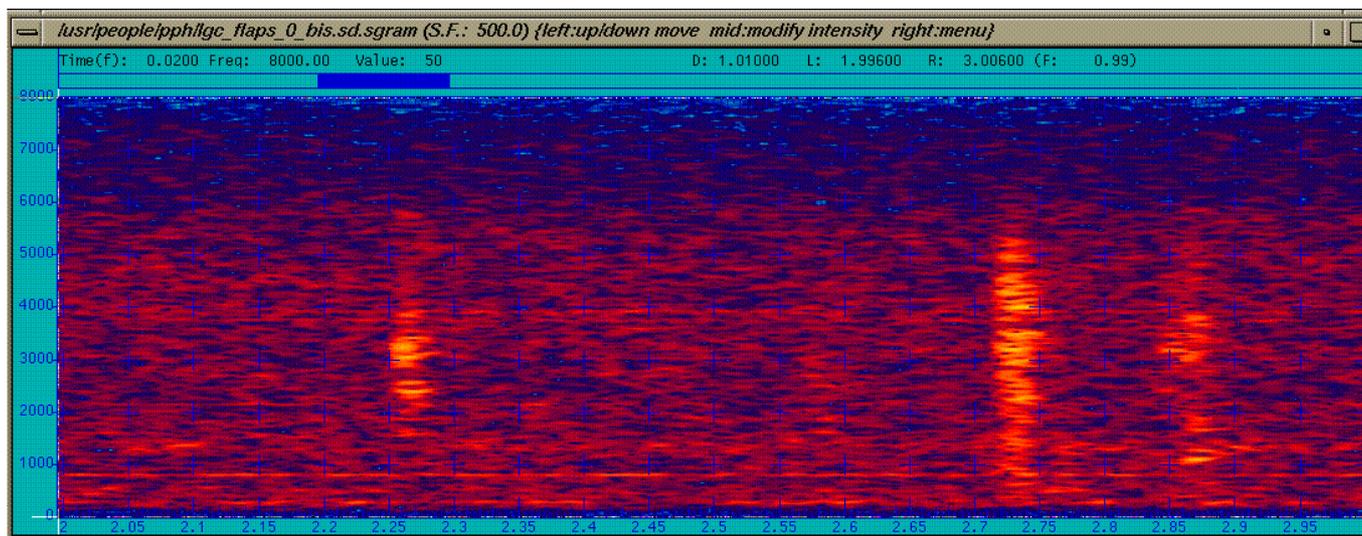
Fig. 22 : Représentation Temps – Fréquence du bruit. Time – Frequency representation of the noise.

Fig. 23 : Représentation Temps – Fréquence du bruit de la commande des volets ramenée en position 0°. Time – Frequency representation of the flaps command noise moved to 0°.

Ce bruit intervient juste avant que les données DFDR indiquent un repliement des volets vers la position « rentrés ». A l'écoute, ce bruit est perçu comme proche des bruits de commande des volets. Cependant, les essais effectués ne permettent pas de valider cette identification, les spectres de fréquence (non représentés ici) ne présentant que peu de similarités.

This noise occurs just before the DFDR data show that the flaps returned to the retracted position. When listening to this noise, it sounds similar to the noise of the flaps control. However, this could not be validated by the tests performed due to the small similarities between the frequency spectra (not represented here).

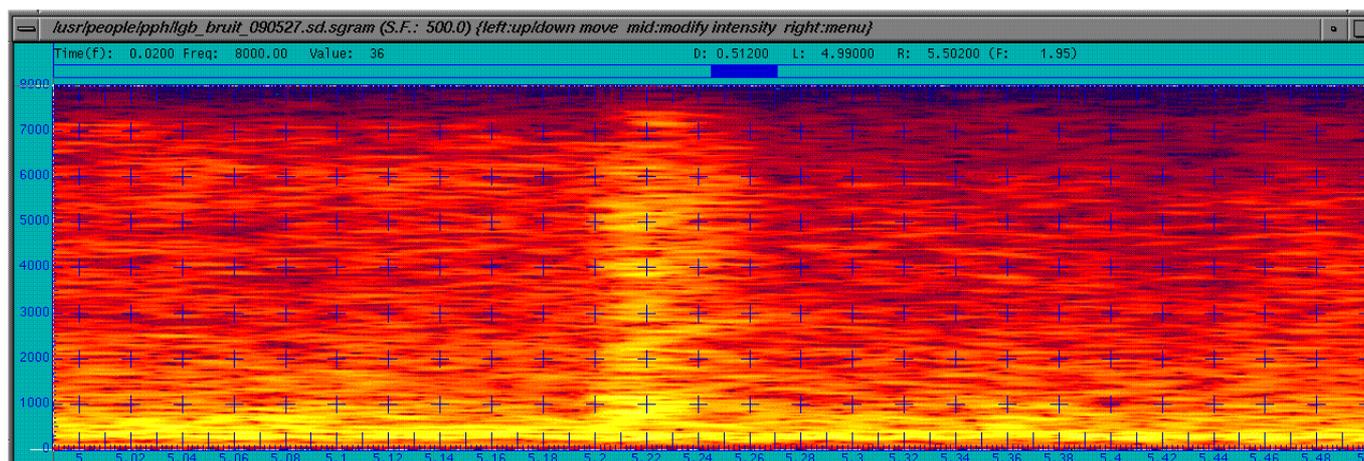
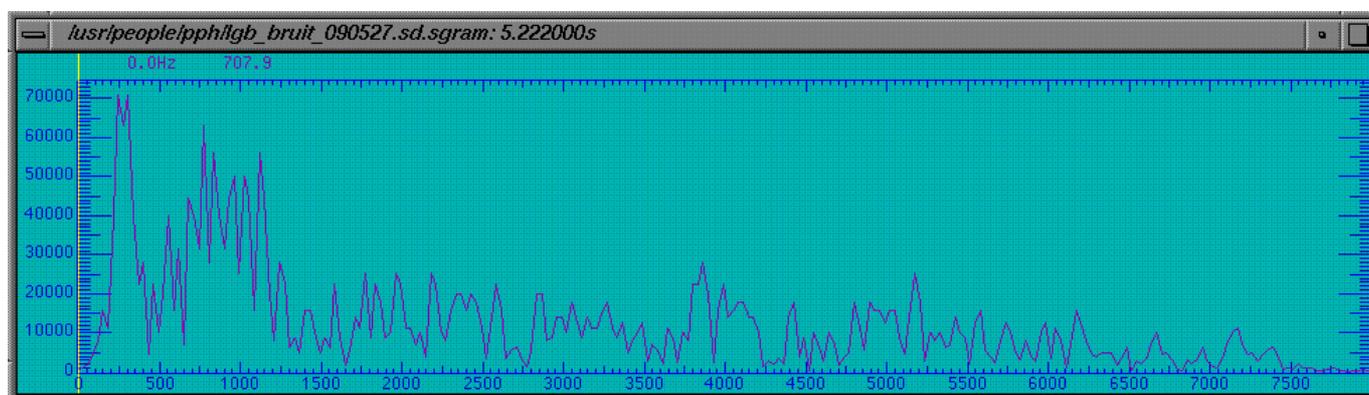
Fig. 23 : Représentation Temps – Fréquence du bruit. Time – Frequency representation of the noise.

Fig. 24 : Spectre du bruit inconnu. Spectrum of the unidentified noise.

Ce bruit, caractérisé par de fortes énergies en basses fréquences, n'a pas pu être identifié par les essais.
