Rapport

Accident survenu le **4 mars 2013**
peu après le décollage d'Annemasse (74)
à l'avion Beechcraft Premier 1A
immatriculé **VP-CAZ**

BEA

Décrochage après le décollage en conditions givrantes, collision avec le sol, incendie

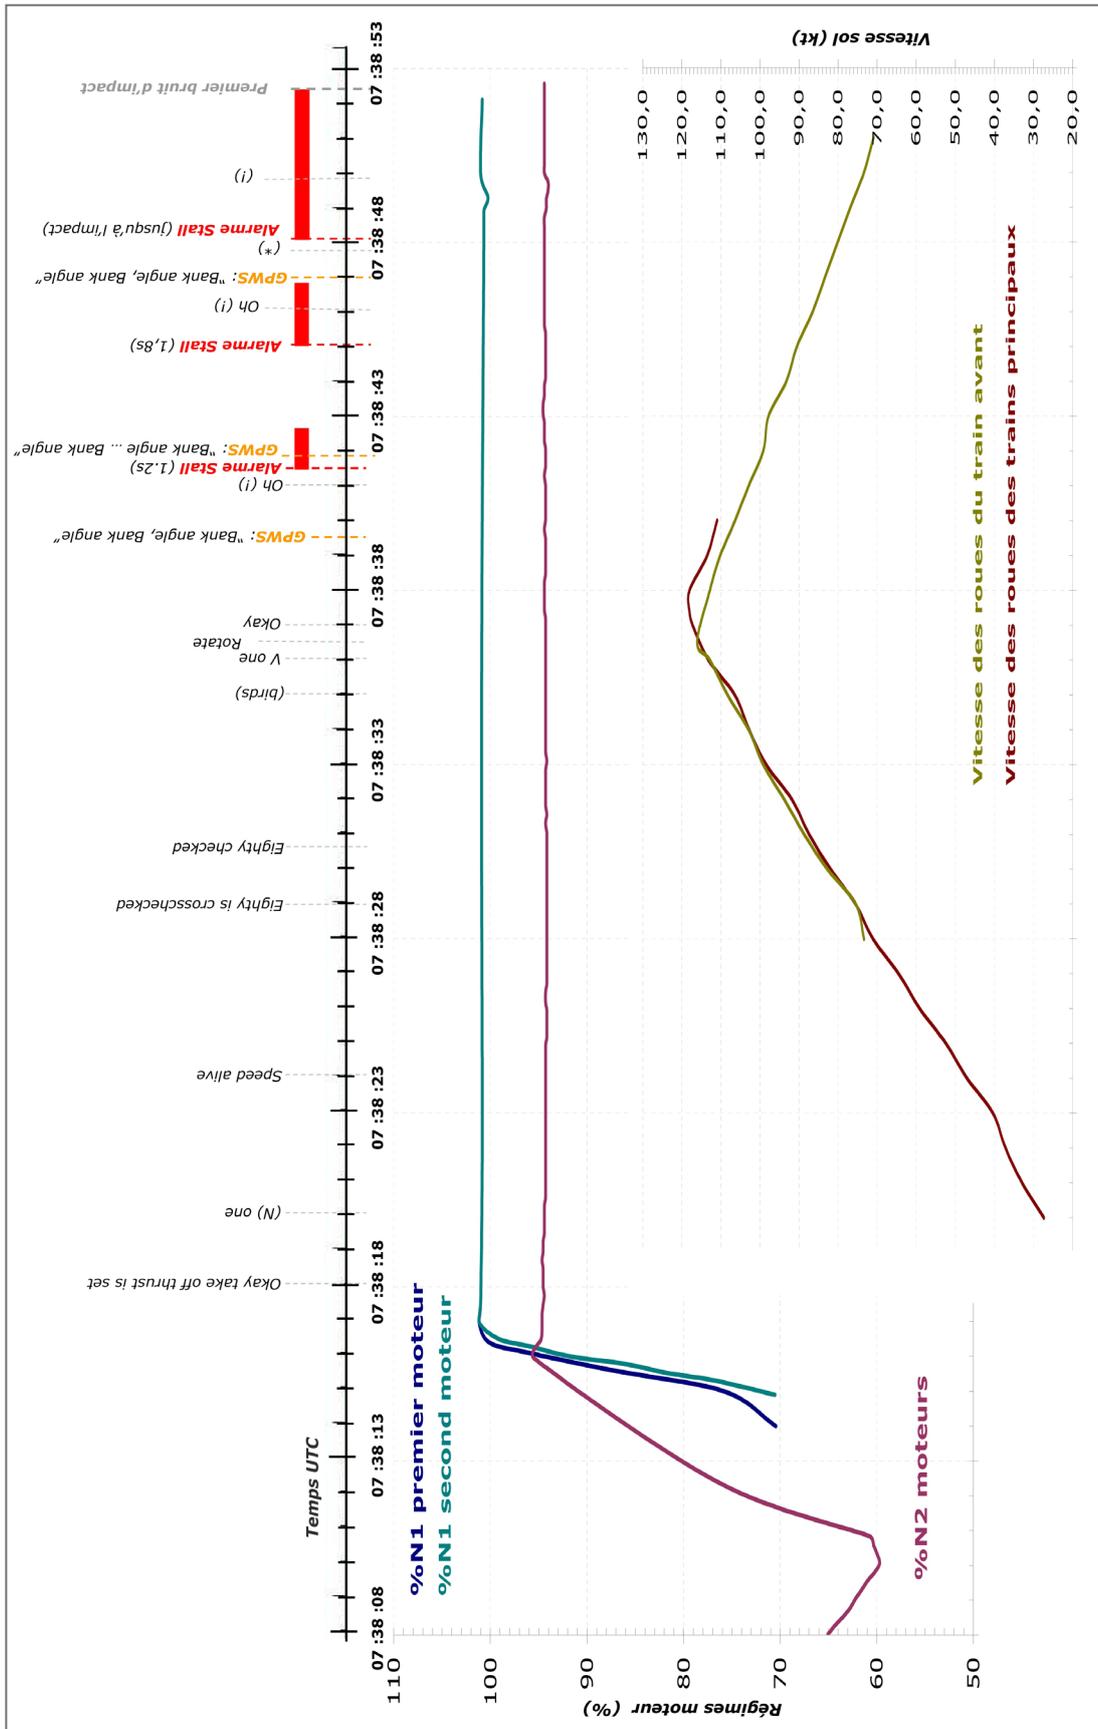
Figure 5 - Synthèse des informations issues du CVR

L'analyse spectrale de l'enregistrement a permis de déterminer les vitesses de rotation des parties tournantes des deux moteurs, de la roue du train avant et des roues des trains principaux. Il a été possible d'en déduire les différents régimes des deux moteurs (N1 et N2), ainsi que les vitesses de rotation des roues, et donc une vitesse sol lors du roulage.

Les informations issues du CVR sont synthétisées sur la figure suivante.

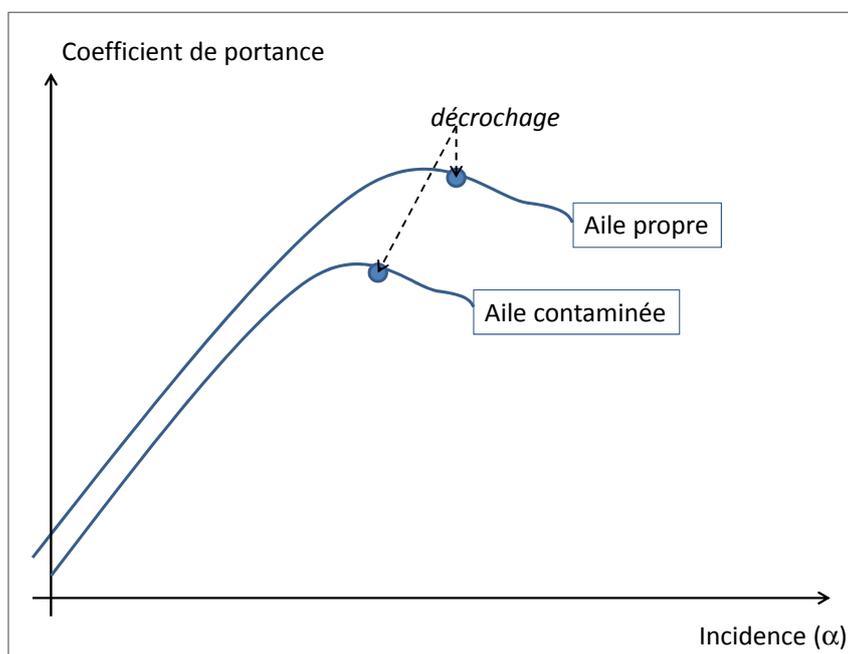
Figure 8 - Effets de la contamination sur la portance

- de la portance pour une incidence donnée ;
- de la portance maximale ;
- et de l'angle d'incidence auquel apparaît le décrochage.

Dans ces conditions, l'incidence réelle de décrochage peut être très inférieure aux seuils prévus pour l'alarme de décrochage calibrée pour une aile « propre ».
