Untersuchungsbericht

Art des Ereignisses:	Unfall
Datum:	30. September 2015
Ort:	Saarbrücken
Luftfahrzeug:	Flugzeug
Hersteller / Muster:	Bombardier Inc./DHC-8-402
Personenschaden:	keiner
Sachschaden:	Luftfahrzeug schwer beschädigt
Drittschaden:	keiner
Aktenzeichen:	BFU 15-1354-AX

Beim Start auf der Piste 09 des Flughafens Saarbrücken fuhr das Fahrwerk während des Rotierens ein. Das Flugzeug kam ca. 425 m vor dem Pistenende auf dem Rumpf liegend schwer beschädigt zum Stillstand. Personen wurden nicht verletzt.

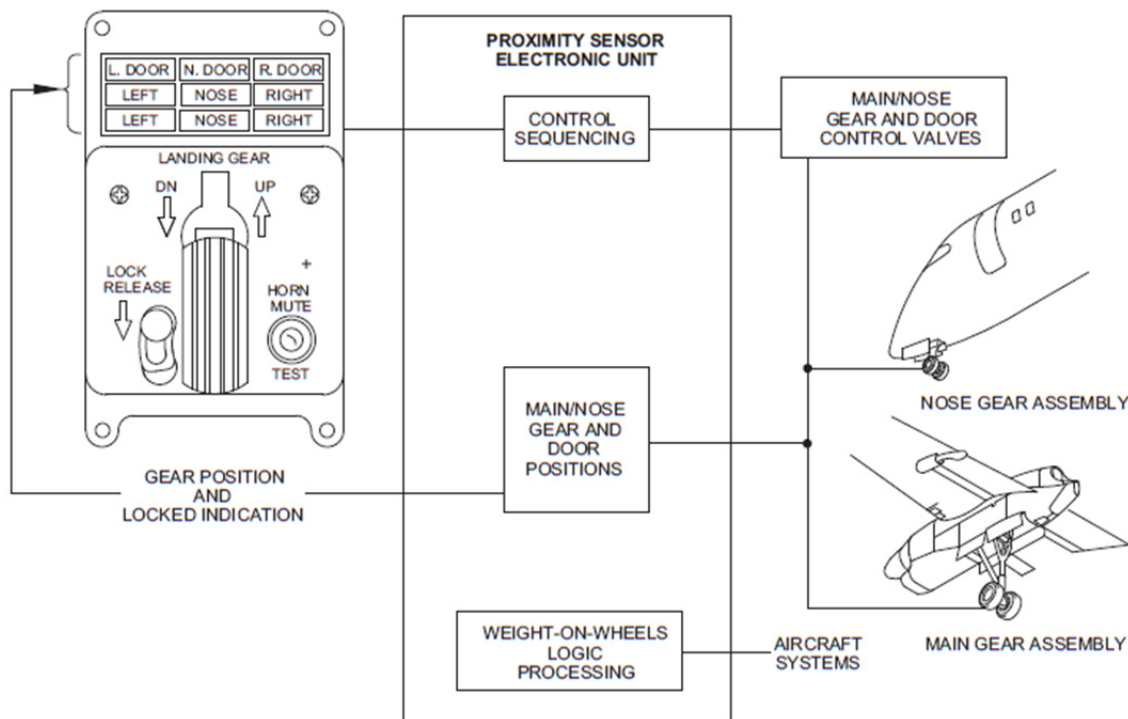
When the landing gear selector lever is selected to the UP position, hydraulic pressure from No. 2 system is applied to the retract side of the system (Figure 12.13-19). This opens the nose gear forward doors and retracts the nose gear, it also opens the main gear aft doors and retracts the main gear. The aft nose gear doors are mechanically linked and close with the retracting nose gear. After nose gear retraction, the forward nose gear doors close hydraulically. The forward main gear doors are mechanically linked and close with the retracting main gear. After main gear retraction, the aft main gear doors close hydraulically.

The advisory light sequence during retraction starts with the LEFT, NOSE and RIGHT red unsafe lights and the amber selector handle light coming on. At the same time, the green LEFT, NOSE and RIGHT lights go off to show the gear is not locked down. The amber door advisory lights come on to show the hydraulically operated gear doors are open. When the landing gear is retracted and locked in the up position, the amber selector handle light and red advisory lights go out. Finally, the amber gear door advisory lights go out to show all the hydraulic gear doors have closed. No advisory lights should be on if the gear is up correctly. The main and nose gear are held in the up position mechanically with uplocks, and hydraulic pressure is removed from the system.

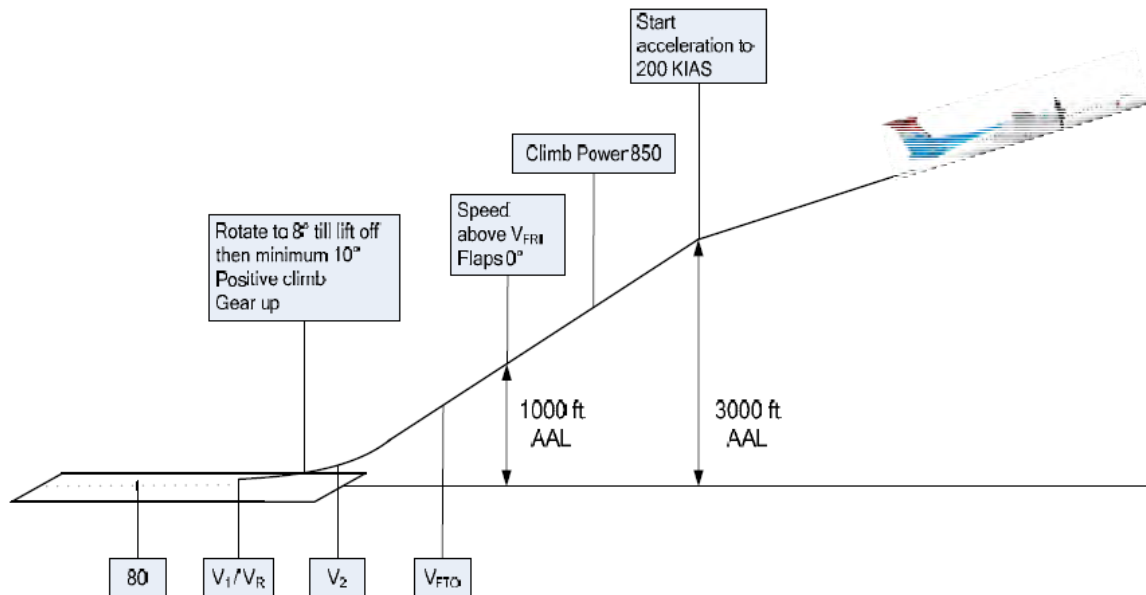
The following profile summarize the major actions performed by the crew.

Callouts and additional actions to be performed by the crew are not detailed in the profile.
