Rapport d'enquête technique sur la collision ferroviaire survenue le 11 octobre 2006 à la frontière franco-luxembourgeoise à Zoufftgen (Moselle)

Affaire n°BEATT-2006-013

Le 28 février 2009

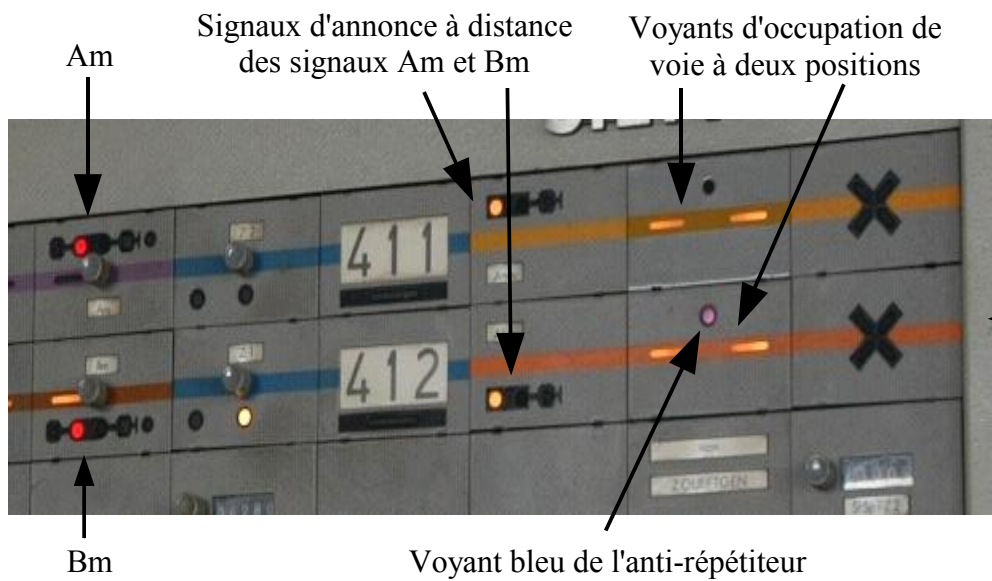
Figure n°4 : Détail du TCO, zone frontière

Par contre pour la dernière zone de chacune des voies vers Thionville avant la frontière, zones ayant leur origine au PK 202,604, (zones peintes en marron sur la figure n°4), l'état d'occupation des voies est indiqué par des voyants similaires mais avec un code à deux états :

- voyants allumés au blanc : la portion de voie contrôlée n'est pas occupée ;
- voyants allumés au rouge : la portion de voie contrôlée est occupée ou en dérangement.

Par contre, l'allumage au blanc des quatre voyants (deux voyants par voie) situés à l'extrémité droite du TCO (voir figure n°4 du paragraphe 3.3.2) sur les voies vers Thionville, donne l'assurance que la portion de voie contrôlée est libre de tout train mais il n'indique rien d'autre. Ces voyants sont au blanc, entre autres, lorsqu'un train circule à contresens depuis Thionville jusqu'au moment où il franchi le PK 202,604.

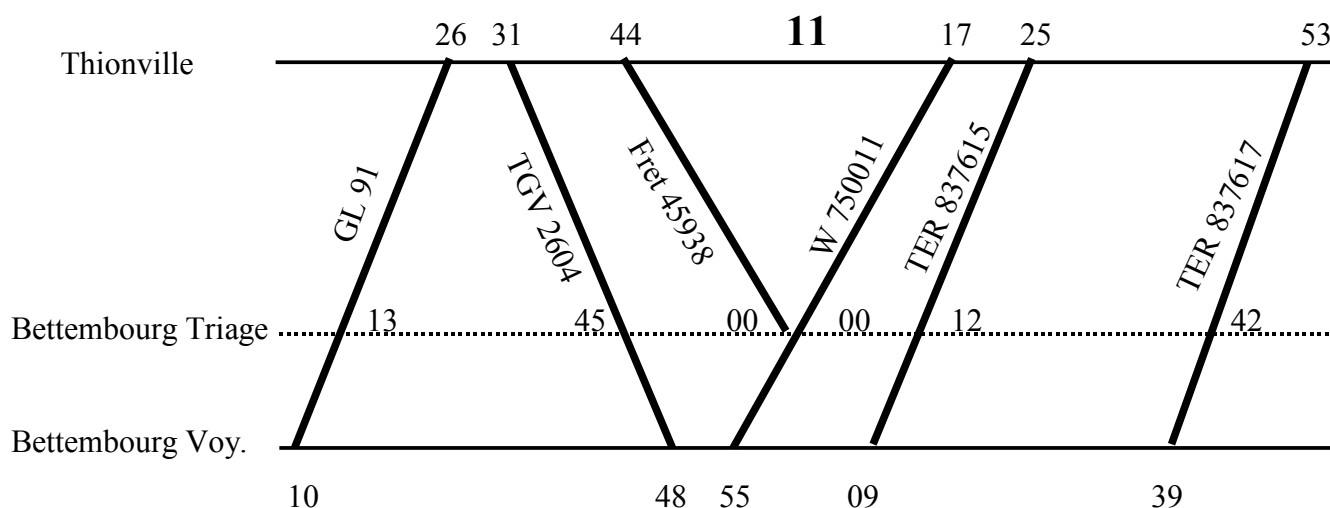
Figure n°7

La circulation des trains entre 10h40 et 12h est prévue selon le graphique de la figure n°7 ci-dessous le 11 octobre 2006.

Thionville-Bettembourg : Graphique théorique de circulation le 11 octobre 2006

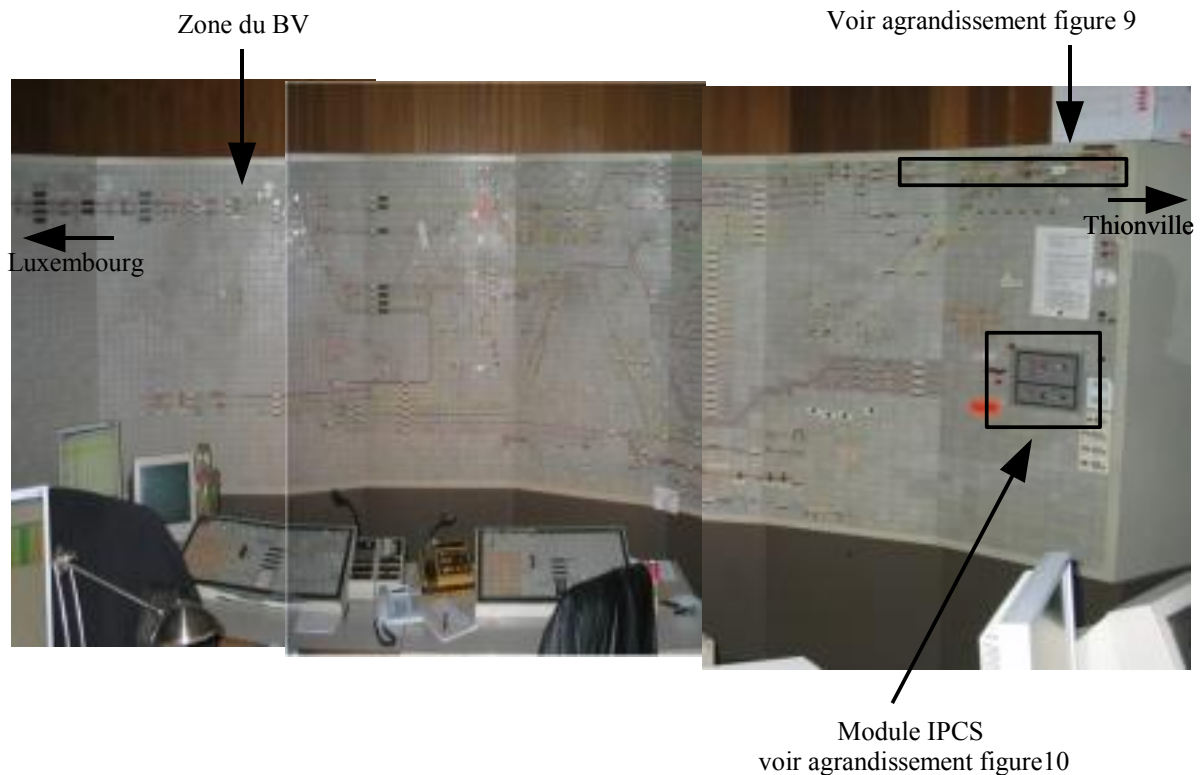
Figure n°8 : TCO du PDC de Bettembourg

A 11h38, les voyants d'occupation de la voie sur les zones situées vers le bâtiment voyageurs (BV) sont au rouge, du fait de la présence du TER. Les voyants en amont du signal Dm sont au blanc, l'itinéraire du BV vers le signal Dm étant établi mais ces zones n'étant pas encore occupées. Ils passent au rouge vers 11h39.

¹ Ce voyant peut être au rouge suite à la circulation d'un train de sens normal de Bettembourg vers Thionville qui ne serait pas encore arrivée à Thionville, d'un train à contresens en provenance de Thionville ou d'un dérangement d'installation ; dans le cas présent, il était au rouge du fait de la circulation à contresens du train de fret.

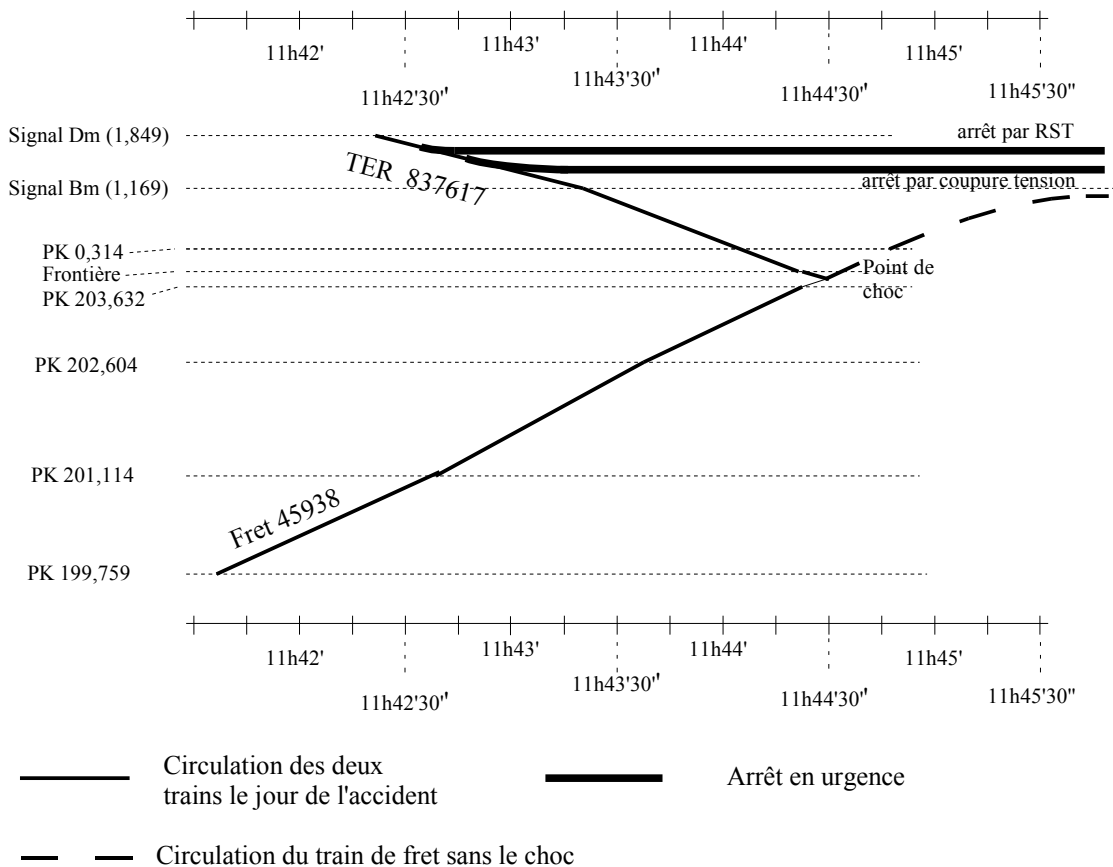
Figure n°11 : graphique de circulation n°1
Effet potentiel des actions de récupération à Bettembourg

Alerte radio côté luxembourgeois à 11h42'30".

Compte-tenu des horaires indiqués à l'annexe n°5, au moment du lancement de l'alerte radio le TER se trouvait vers le PK 1,7 situé dans les emprises de la gare de Bettembourg. Le conducteur n'avait très probablement pas encore changé sa fréquence radio et il roulait à faible vitesse (de l'ordre de 20 km/h). Il était à environ 600 m. du signal Bm où devait venir s'arrêter le train de fret. Sa distance de freinage en urgence à cette vitesse étant de l'ordre d'une vingtaine de mètres, le TER se serait probablement arrêté avant le signal Bm, signal où le train de fret se serait arrêté environ deux minutes plus tard (voir figure n° 11 ci-dessus).

En l'absence d'alerte par la RST, le conducteur du TER, conformément aux instructions applicables dans un tel cas, aurait déclenché immédiatement le freinage d'urgence vers le PK 1,3 où il roulait à environ 50 km/h. Sa distance de freinage en urgence à cette vitesse étant de l'ordre d'une centaine de mètres, le TER se serait probablement arrêté vers le PK 1,2 juste avant ou juste après le signal Bm situé au PK 1,169. Le choc aurait très probablement été évité, le train de fret devant s'arrêter au signal Bm (voir figure 11 ci-dessus).
