MINISTÈRE DU DÉVELOPPEMENT DURABLE
ET DES INFRASTRUCTURES
Département des transports

RAPPORT FINAL

Accident de travail survenu le 3 février 2009 sur la voie 507 du réseau tertiaire à Differdange

Février 2012

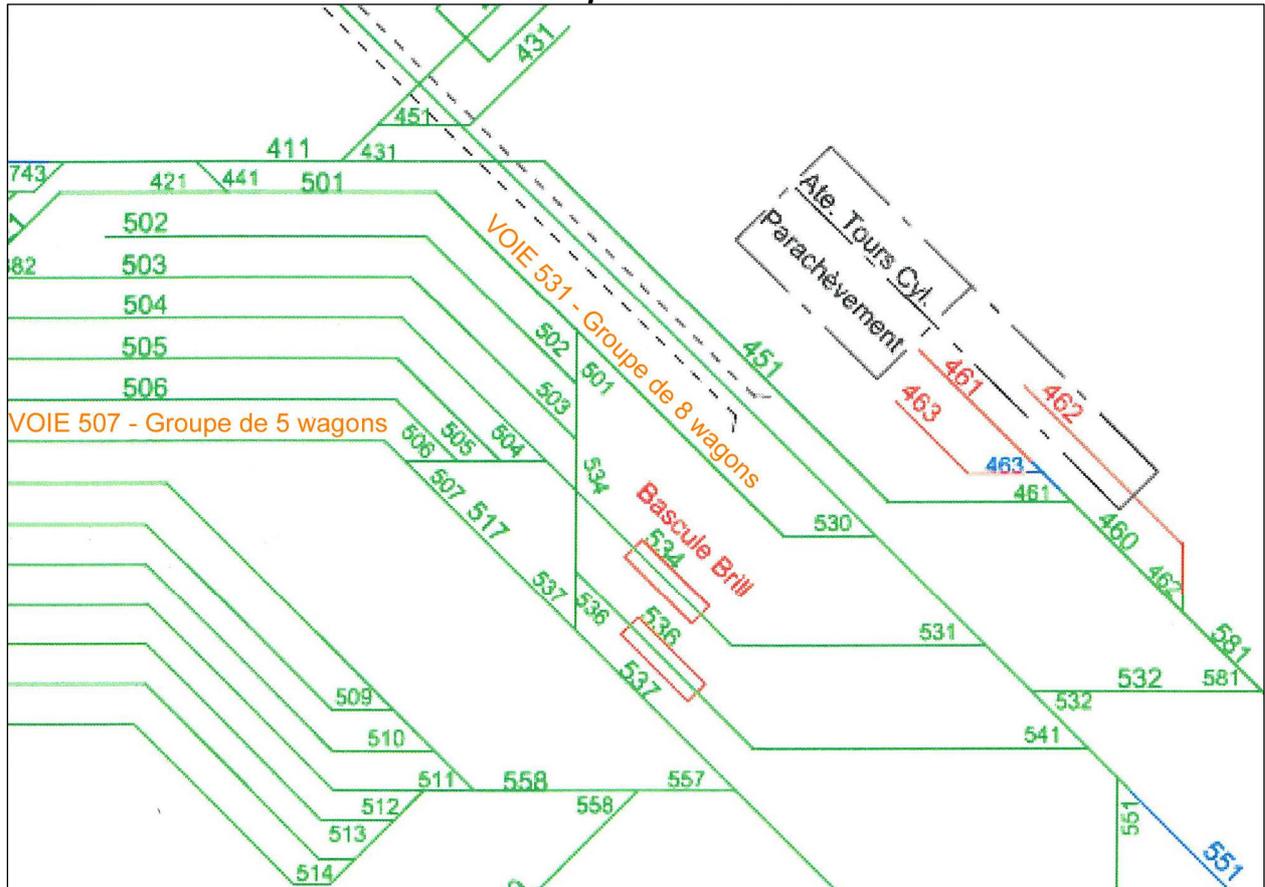
Croquis de situation

La voie 507 se trouve en gare dite « Brill » sur le réseau tertiaire à Differdange. Il s'agit d'une infrastructure ferroviaire desservant en marche de manœuvre les embranchements particuliers du site industriel de Differdange. Le réseau tertiaire est décrit dans le Document de Référence du Réseau (DRR) comme : « Réseau de type industriel ne répondant pas au même standard de qualité et de sécurité d'exploitation que le reste du réseau national et par conséquent réservé au seul trafic fret desservant en marche de manœuvre les embranchements particuliers situés sur ce réseau ».

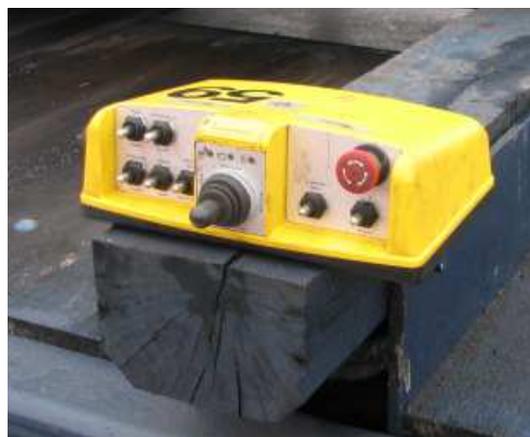
traces de pas du conducteur de manœuvre

récepteur (type: Cattron-Theimeg S-TH-EC/LO)
