Publication : 19 février 2018

**Rapport N° AET/CF-2018/01**

**Rapport d'étape**

**Collision ferroviaire du 14 février 2017 à Dudelange**

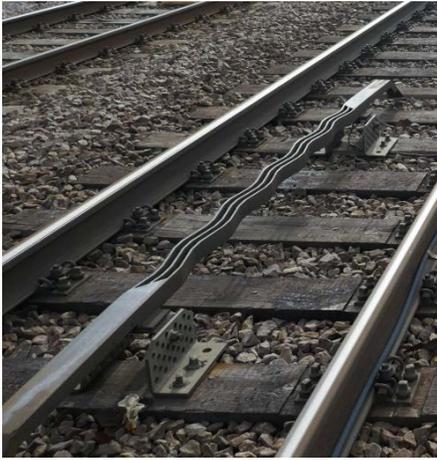
Lors du passage d'un train, une brosse composée de fines lamelles métalliques verticales (brosse de contact) fixée en dessous de l'engin de traction vient frotter sur la surface supérieure du « crocodile » et ferme ainsi le circuit électrique. Une impulsion électrique est envoyée en cabine et transmise au conducteur par l'équipement embarqué Memor II+.

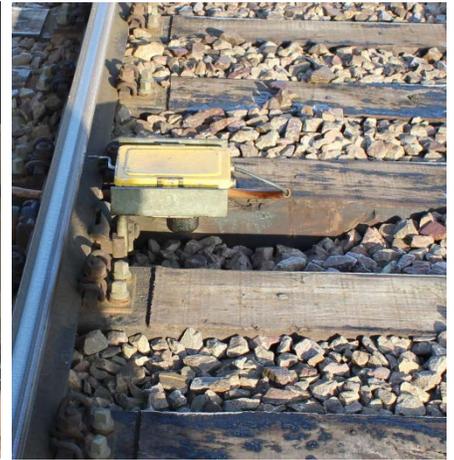
En outre, l'installation comporte une pédale de contresens (détecteur électromécanique) qui a comme fonction de supprimer, de façon temporaire pour cette circulation, l'action de supervision du système Memor II+ lorsqu'elle est abordée à revers. En effet, le potentiel par défaut étant positif, les trains circulant à contresens seraient pris en charge par le système Memor II+ lors de chaque passage à revers. Elle est fixée en amont du « crocodile » pour le train abordant le « crocodile » à revers et est activée par le passage des roues.
